橋りょうおよびずい道に関する調査研究

著者	山田 剛二, 高橋 彦治, 飯塚 全, 池田 俊雄
雑誌名	防災科学技術総合研究報告
号	12
ページ	31-45
発行年	1966-03-31
URL	http://id.nii.ac.jp/1625/00002536/

Investigation of the Damage of Railway Bridges and Tunnels Due to the Niigata Earthquake

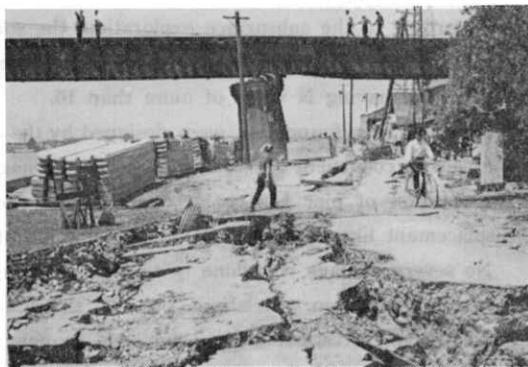
1Pは河心方に約7°40'傾斜し、天端の移動量は線路方に約1.8 m、上流方に約0.5 mである。(写真—1, 2)

写真—1 越後線信濃川橋梁1号ピアの傾斜
Titling of pier No. 1, Shinanogawa Bridge.

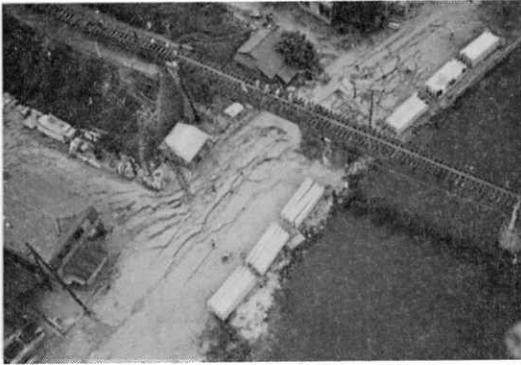
写真-2 信濃川橋梁 1A, 1P 付近川岸の移動と地表面のクラック状況

Displacement and cracks of river bank between pier No. 1 and abutment No. 1.
