## 松代周辺の地層地質と地盤災害

### Surface Geology of Matsushiro Area and Disasters by the Matsushiro Earthquake Swarm

This paper presents some results of surface geology and the unusual disasters in Matsushiro Area caused by the Matsushiro earthquake swarm in the period 1965 ~ 1967.

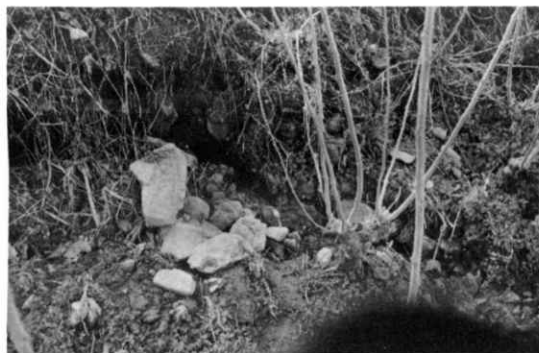
写真-1 大日堂東方の桑畑の湧水状況

Spouting-out of ground water in a  
mulberry field near Dainichido.
