# 昭和42年7月9日西日本豪雨災害に関する研究 ——呉市浜田川における土石流災害について——

平尾公一・大久保 駿\*

## Studies of the Disasters in Western Japan by a Heavy Rain on 9th July 1967

### ——On the Disaster From Mudflow in Hamada River in Kure City——

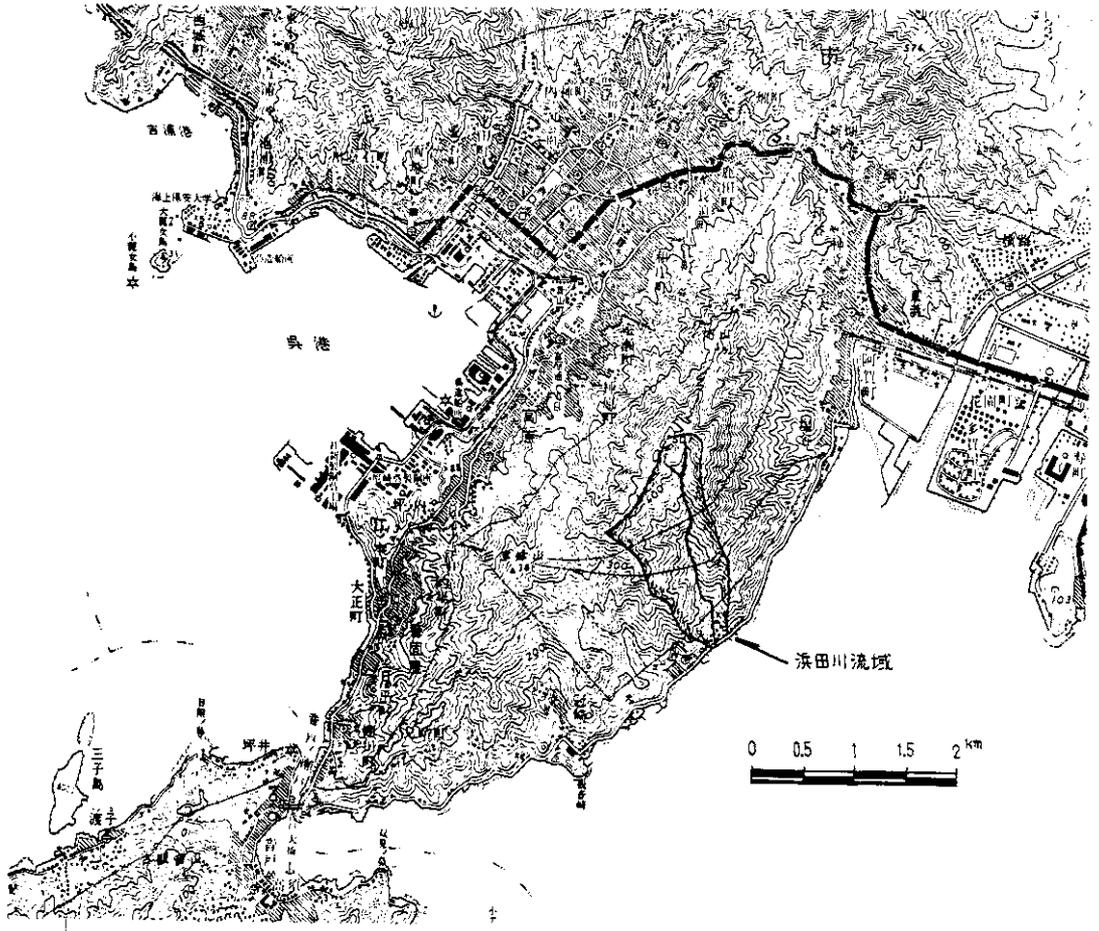
図-1 浜田川流域位置図

浜田川は呉市東南の休山(501 m)に源を發し、南方へ約1.8 km流れて瀬戸内海に流入する小溪流である。その流域面積約1.3 km<sup>2</sup>、平均河床こう配は約 $\frac{1}{4.5}$ である(図-1参照)。

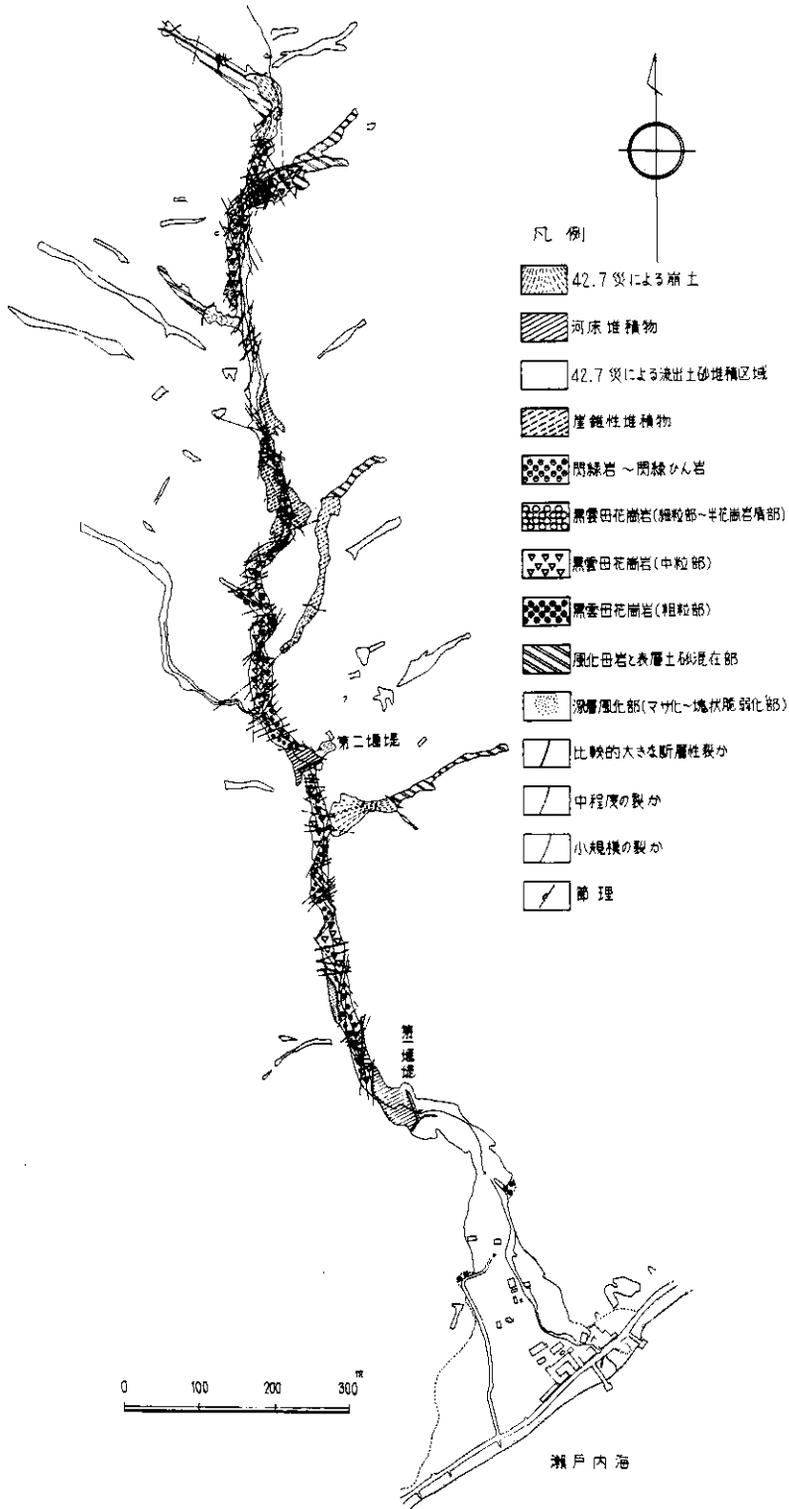
図-2 阿田川流域地質図

図-2の地質図では黒雲母花崗岩を粒度により、粗粒部、中粒部、細粒部に分けた。粗粒部は石英の径5 mm内外の斑晶、長石も5～1 mm内外のやや淡紅色を呈する角閃石、黒雲母花崗岩質岩石が主である。中粒部は普通の完晶質花崗岩～花崗閃緑岩質部である。細粒部は灰褐色の堅硬、緻密

細粒ないしは半花崗岩質部は元来均質、堅硬なため、風化に対して強く、また粗粒部も概して新鮮である。一方、中粒部が最も風化が進んでおり、マサ状に深部まで風化したり、表面がボロボロにぜい弱化している。

岩体中の節理等の割れ目については、図-2の地質図に、

- i) 比較的大きな断層性割れ目 (幅1m前後の破碎帯状のものを有するもの)
- ii) 節理

iii) i), ii)の中間的な中規模の割れ目(若干の破碎帯状のものを伴うが、それ程連続性もなく、周囲への影響の少ないもの)

iv) 小規模の割れ目(節理の延長性が比較的良好なもの)

マサ化した部分はある程度、南北系の大きな断層性割れ目に支配される傾向があるが、全体としては南北、北西～南東、東西系のものが多い。とくに細粒部黒雲母花崗岩部分では細かい割れ目が発達している。

現在、河床に見られる露岩部は、従来水田などにおおわれほとんど露出しておらず、今回の土石流で表面の被覆部が流出し去ったために現われた所がほとんどであるが、なおかつ中粒部が最も風化しており、土石流によって縦侵食を受けた箇所が多い。

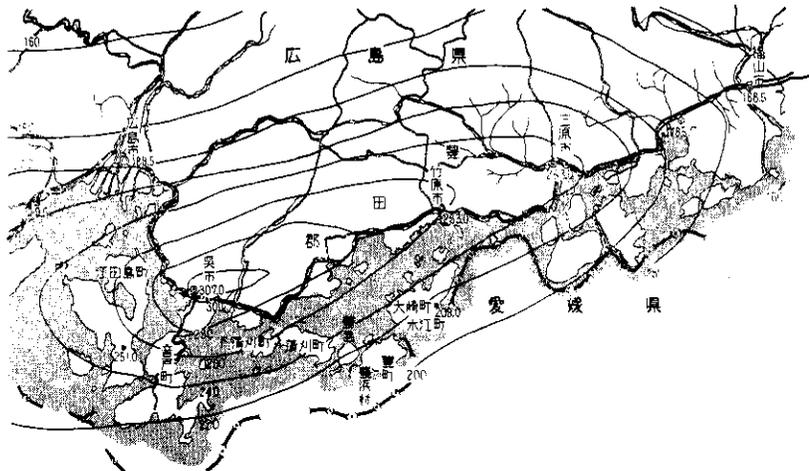
図-3 呉市周辺の雨量分布図

呉市周辺の降雨の分布状況は図-3に示すように、連続雨量の最強雨域は呉市を中心として瀬戸内海沿岸沿いて竹原、三原の方に伸びている。

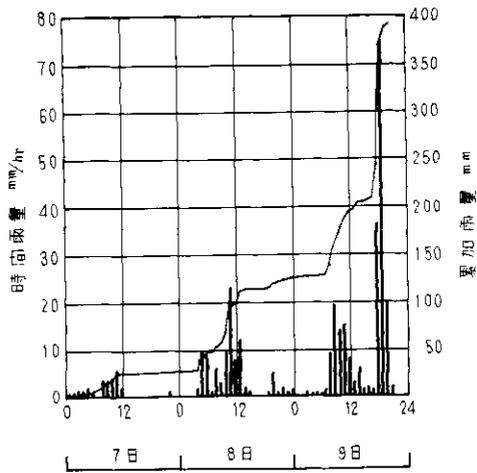
図-4 雨量強度(呉測候所)

呉測候所の観測による降雨量は、連続雨量(7月8日4時~7月9日19時)307mm、最大24時間雨量(7月8日18時~7月9日19時)223mm、最大時間雨量(7月9日18時~7月9日19時)75mmである。雨の降り方を図-4で見ると、最大時間雨量の発生するまでの前期

降雨量が約170mm程度(8日4時~9日17時、37時間)あり、すでに地表面付近は相当含水している状態のところ、わずか2時間ほどの間に約110mmという非常に強い雨が降り、斜面の平衡状態が破れ一挙に各地で山くずれ、がけくずれ、土石流などの災害が発生したものと考えられる。したがって出水は急速で、瀬戸内海沿岸周辺に多い中小河川の災害も非常に多いようである。山くずれ、がけくずれなどの発生は呉市~三原

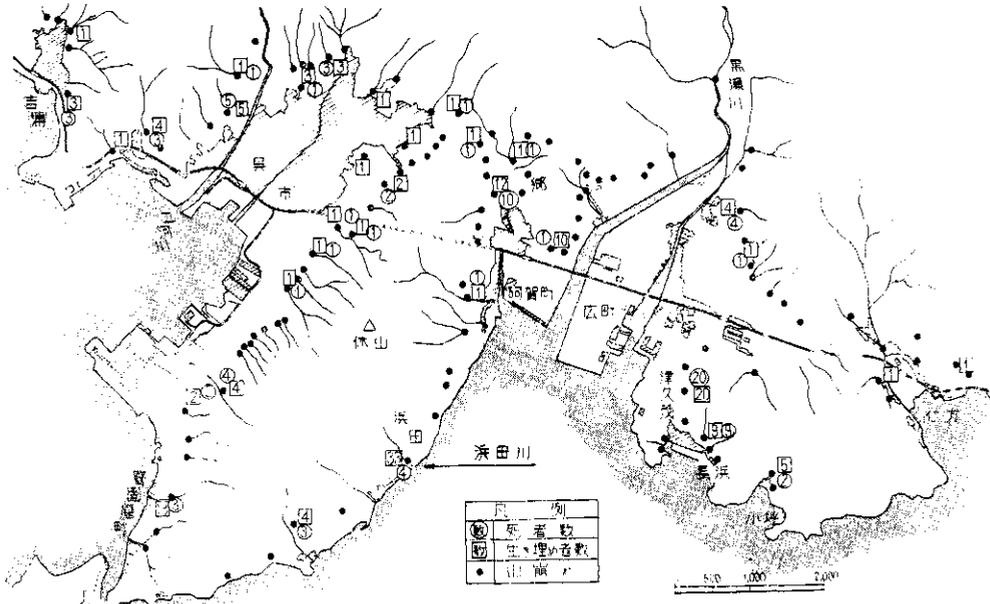
図-5 呉市災害図

図-5は呉市の災害の規模を示したもので、がけくずれおよび山くずれ箇所数1251か所、宅地くずれ202か所、死者88名、生き埋め者数169名に達している。

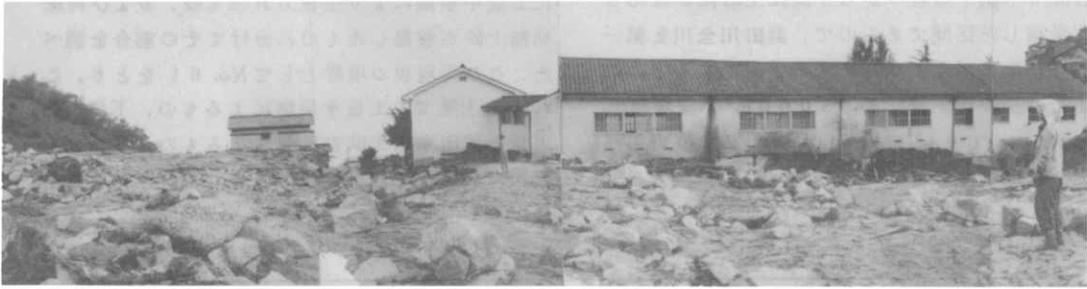
写真—2 下流部の被害状況（広島県土木事務所撮影）

進み、かつ常時の流水量が少ないため、流路を極端に狭げたり、不自然に屈曲させられており、被害を大きくしたと思われる。

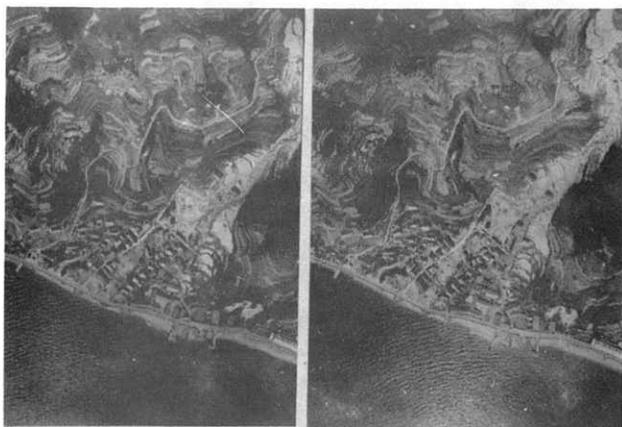
溪流の出口には緩傾斜の扇状地(土石流扇状地)が拡がり、こども宅地や水田として利用され、浜田部落の大部分はこの緩傾斜部～平坦部に密集している(写真-1参照)。

写真-1 浜田川下流部土地利用状況(1/3,000航空写真より)

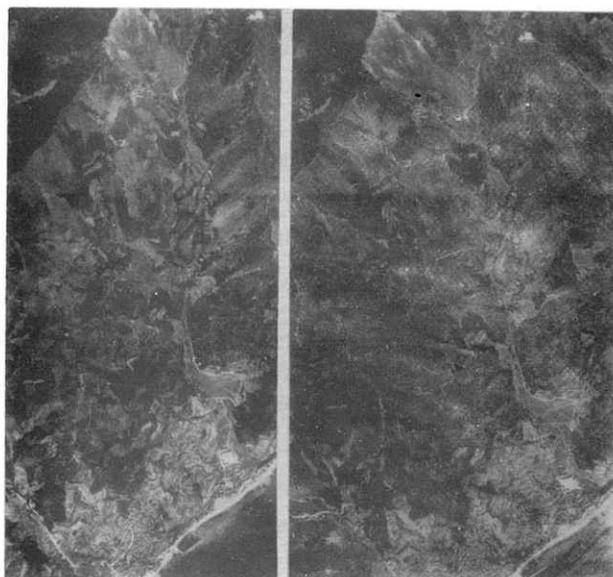
写真-3 災害前の状況(昭和37年5月13日撮影航空写真)

現地調査および判読を加えて災害前後の河床の変化を検討してみる。写真-3，4はそれぞれ浜田川の災害前後の状況を示したものであり，図-

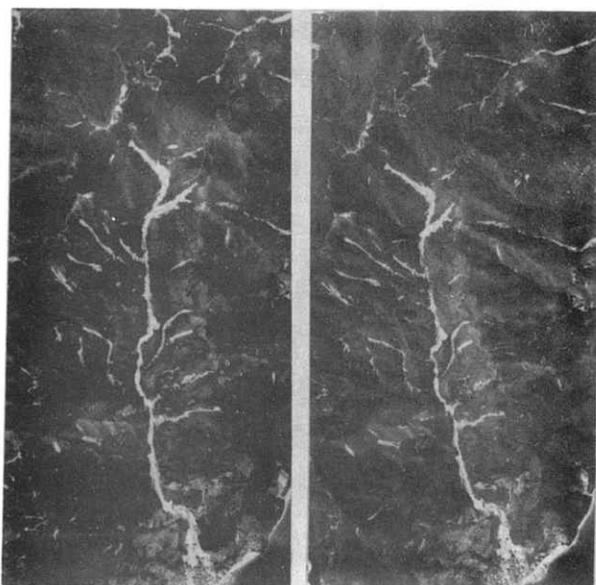
写真-4 災害後の状況(昭和42年9月13日~28日撮影航空写真)

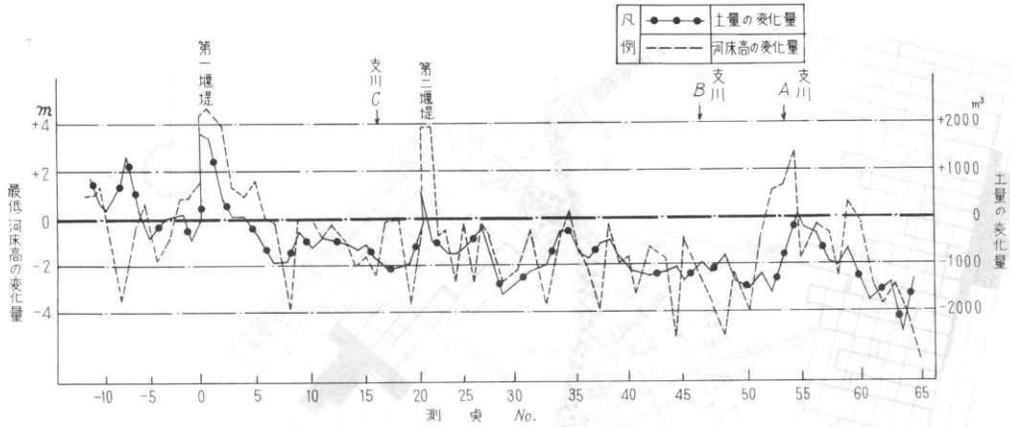
図-7 土量と最低河床の変化

つぎに、流出土砂源中で大きなウェイトを占める河床堆積土砂は、主として河道の横断方向の拡大、あるいは河床低下いずれによってもたらされるかを調べた。図-7は各地点の土量の変化および最低河床高の変化量を同時にプロットしたものであるが、細部はともかく、一見して両者は非常に関係のある動きを示していることがわかる。すなわち、河床低下がその地点(区間)の土砂の変動量を規定していると考えることができる。もちろん、河道の横断方向の侵食の拡大による土砂量もあるが、その区間における土砂変動量を規定するほどの影響度はないと考えられる(ここで、河道の横断方向の拡大を調べる場合、河幅の定義が問題となる。とくに災害前後で河床の形が大きく変化したようなところでは災害前の河幅を決定する基準が得がたい)。

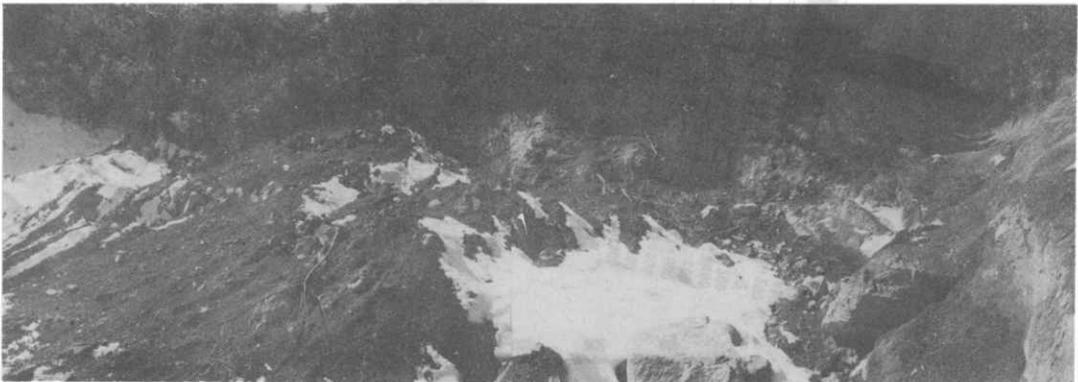
Aは崩壊部，Bは崩壊土砂の残土部および崩壊土砂の流下に伴う表層のはく離と縦侵食の行なわれた区間である。今回の土石流の端緒となったのは，このA区間の崩壊と，A支川源頭部の崩壊と考えられる。本川崩壊の最上端をみると，地表には花崗岩の崖錐性角礫が散在しており，その下20～30cmの厚さで腐植土があり，その下1mのあたりまでが角礫まじりの黄～黄褐色の崖錐～匍伏性の崩積土層で，その下部は深さ3mあたりまでが不規則な厚さでやや泥っぽい塊状の風化帯となっている。この部分は節理もわからなくなり，

写真-5 本川崩壊部 (No. 65 付近)

石英粒が残っているが、いわゆるマサ状にはなっていない。この下は細かい亀裂の発達した風化花崗岩体を経て比較的堅硬な節理の発達した岩盤となっている。崩壊縁辺部の状況から、崩壊は崖錐～崩積土層と塊状風化帯の境界付近で起っており、塊状風化帯もかなりの侵食を受けたと想像できる。No. 55付近には河道の真中に階段畑が破壊されずに残り、自然のダムを形成し、この部分で崩壊土砂は相当止められたと思われる。これは計測の結果からは明瞭でない(写真6, 7)。

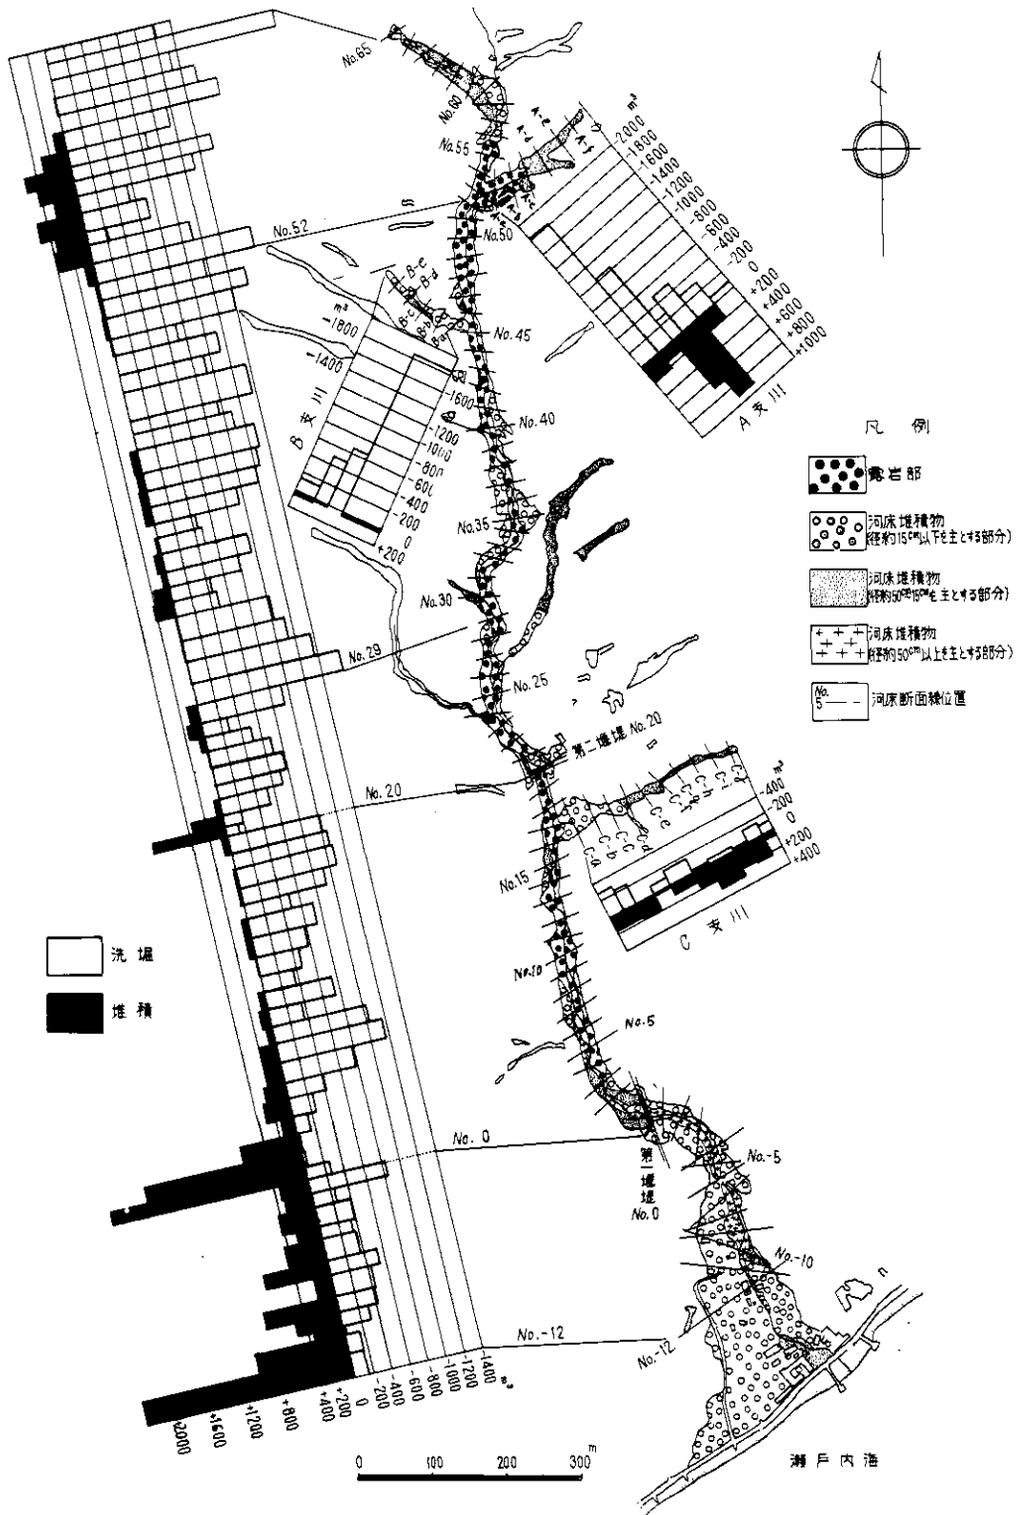
図-8 河床堆積物分布および土砂変動模式図

8は災害後に河床に新たに堆積した土砂の粒径ごとの分布および土砂変動量を模式的に描いたもの，図-9は災害前の河道周辺の土地利用状況および河床の形態変化などを表わしたものである。図-10に示すように本川をA～Lの区間に分けて考える。

Fは災害前から認められる落差約30mの滝であるが、このほかに災害後滝状河床になったところがNo. 45付近, No.19付近の2か所あり、いずれも滝の下流では洗掘は激しく行なわれている(図-8および10)。

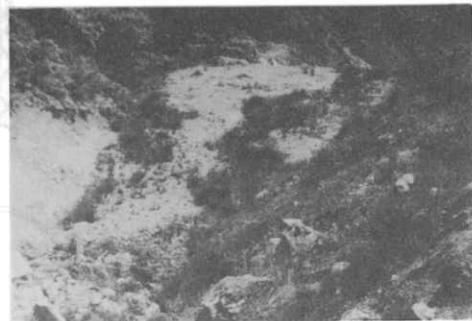
写真-7 写真-6の河道内階段畑上流の堆砂状況

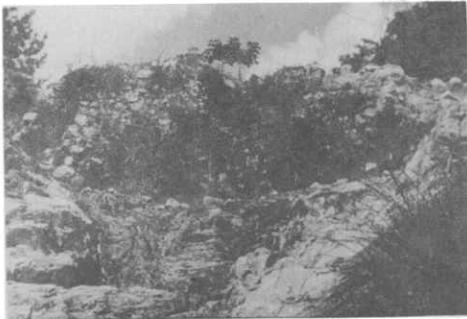
写真-6 河道内の階段畑(No. 55付近)

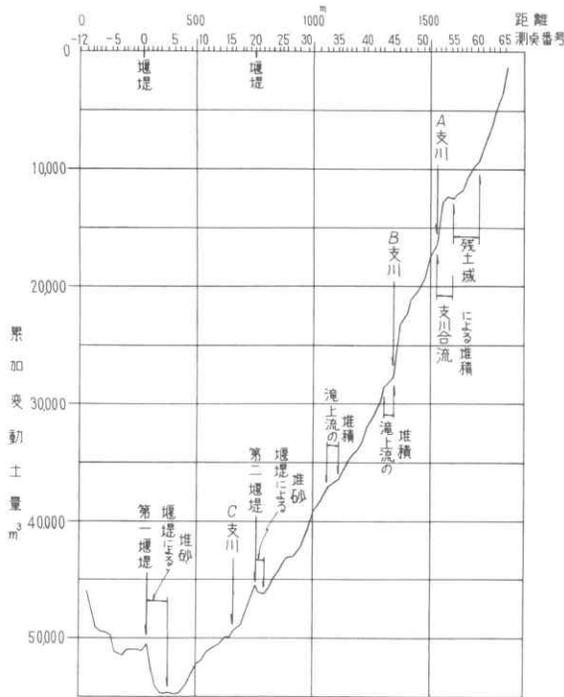
図-11 土砂変動量累加曲線

CはA支川合流による影響などで土砂の堆積が多く見られる区間である。現地調査の結果によるとほとんど堅固な岩盤が露出してしまっており、後の中小出水によって一次堆積した土砂は流送されたものと思われる(図-11)。

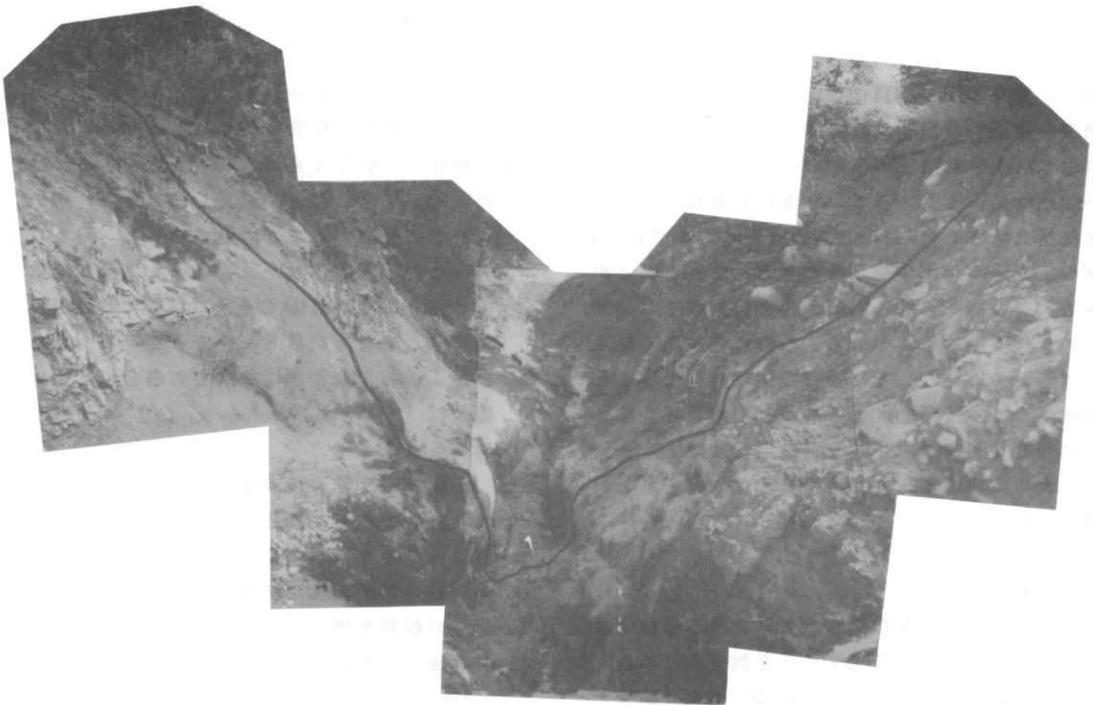
DおよびEは計測の結果および現地調査の結果からも河床低下がいちじるしく、また土砂変動量(洗掘)の最も大きな区間である。全区間にわたって基岩が露出しているが、他の区間とは異なり基岩は堅固ではなく、マサ～塊状に風化しており、

河床堆積土砂がことごとく流送されてしまい、さらに基岩までも激しく縦侵食が行なわれた区間である(写真-8)。

写真-8 No. 44 付近の河床低下(点線は災害前の河道, 実線は災害後の河道形状)

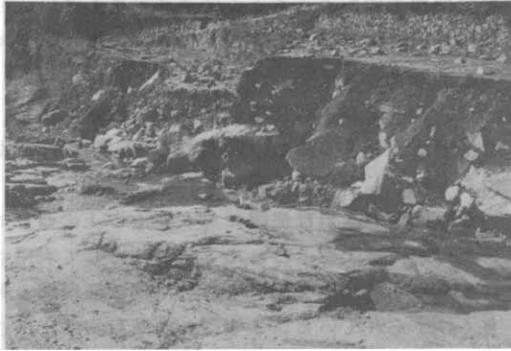
この区間の基岩は堅固であり、その上においていた河床堆積土砂(ほとんど階段畑として利用されていた)はすべて流送され、両側の階段畑も大きくけずられている。Jではこの階段畑は流送されずに残っている部分が若干ある(写真-9)。

写真一9 No. 16 付近の河床堆積土砂の流出
