# えびの・吉松地区地震のあらまし

高橋 博

国立防災科学技術センター

## On the Ebino-Yoshimatsu Earthquake

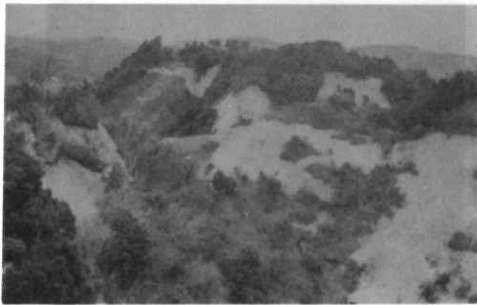
Fig. 14. Damage to a "shirasu" tableland.

えびの・吉松地区地震による被害で極めて著しいもののもう1つに山地被害がある。すなわち、今回の地震で震央域付近のシラス台地(図14)や加久藤盆地周辺の台地の谷沿いの急崖はほとん

今回のシラス台地の崩壊または、崩壊性キ裂は、急斜面(雨には強い)に生じ、あたかも山地が下から強い衝撃をうけたため、植生やその腐植物をふくんだ表層(30cm~1.5m)が、シラスの地層からはがれて、ずり下ったという感じである。この点、1968年十勝沖地震でやはり山地の表層土壌層が、皮がむけるように一気に滑落した五戸付近の山地被害と本質的には同じものと考えられ地震による山地崩壊の特色を示す(高橋ら, 1969, p5)。なお、当地の方が多少ずり下がっただけで残ったものが非常に多い(勿論急斜面や小さな丘では全山剝落というものもある)。なお、今回の崩壊しなかった所は、以前に何らかの原因で崩壊し、ゆるい傾斜面がすでに形成されていた所である。

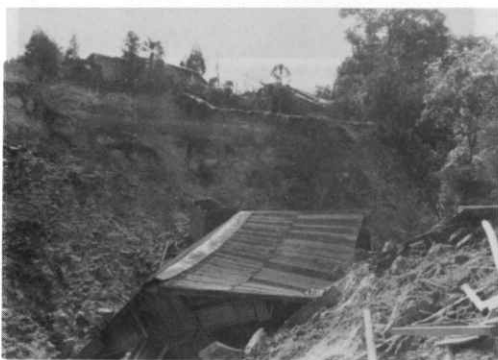
Fig.15. A house which has fallen off owing to the landslide.

どすべて崩壊し(高橋ら, 1969, p5, 図1), 火山灰性の土砂を多量に谷または平野部におとし、田畑や農業用水施設を埋め、幣田(ヒエダ)においては、住家が1戸崖下におちるにいたった(図15)。すなわち、台地上には谷にほぼ平行した

崩壊性キ裂が多数入り、その付近にある家屋が軒なみに基礎から破壊され、大きな損害が生じた(典型は幣田)。また、シラス台地も崩壊にいた

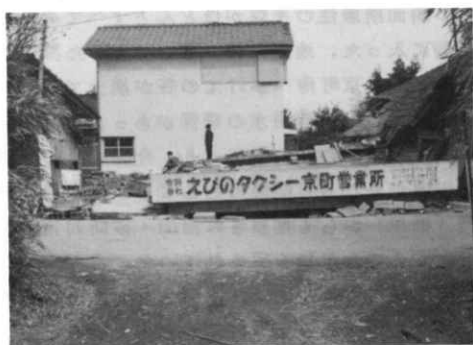
Fig. 10. The completely destroyed concrete-block house of the Kyo-maehi Taxi Co.

ブロック建築が少数あったが、京町タクシーの車庫は完全に崩壊し、天井のスラブが地面に落ちてしまった。（図-10）。原因は鉄筋が少なく、施工不良のためである。住家では、吉松町鶴丸では柱に相当する壁部分の上と下で完全に破壊が生じ（図11）、使用不能となったが、鉄筋が天井のスラブに全然アンカーされてなかったためである。この建物は3月の震度Ⅴの地震で倒壊した。なお、1968年十勝沖地震でも、個人で作った無筋のブロック建物が崩壊した。

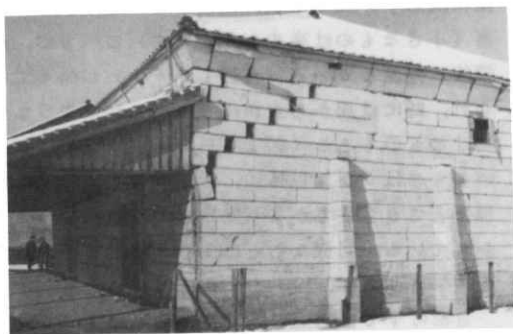
Fig. 12. Damage to a stone-built storehouse at Kyomachi.

京町では、無筋の石積みの農業倉庫が崩壊寸前（被害としては全壊）の状態になった（図12）。

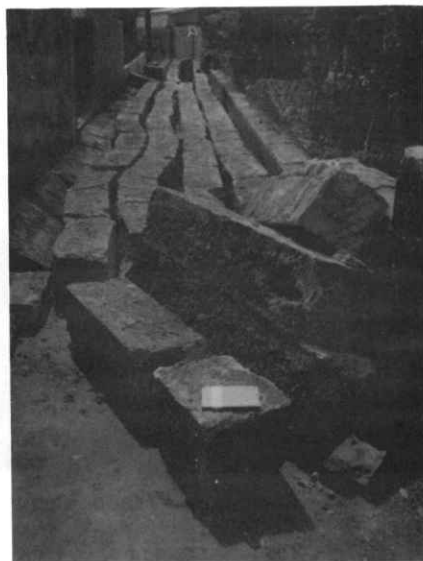
Fig. 13-1. Falling-down of a stone wall at Kyomachi.

塀は、石垣（図13-1）もブロック塀も被害の大

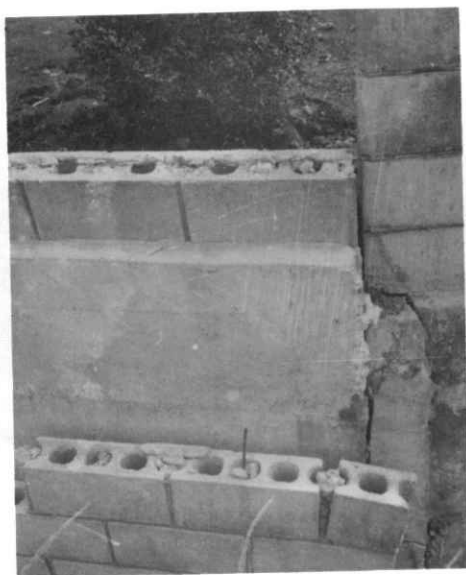
Fig. 13-2. Damage to a concrete-block wall incompletely constructed at Kyomachi.

トがまったくないものもあった(図13-2)。なお、鉄筋が比較的良好に入っているものも倒れているものもあった。ブロックの建物やへいに、被害が目立ったが、これらは施工の不良によるもので、ブロックは防火や耐震的に利点をもつので、正しい施工を行なうことが指摘されている(大崎ら, 1968)。

きかった地域では、軒なみに崩れ落ちたり、倒れたり、壊われた。ブロックには、鉄筋の入っていないものも多く、入っていてもブロック数個に1本という程度のもが多い、また、施工もわるいものも多く、鉄筋にモルタルが付着してないものも目立ち、なかには小石をつめただけで、セメン
