## えびの・吉松地区地震によるシラスの崩壊について

| 雑誌名 | 防災科学技術総合研究報告 |

安藤 武

### Landslides in "Shirasu" Area Caused by Ebino-Yoshimatsu Earthquake

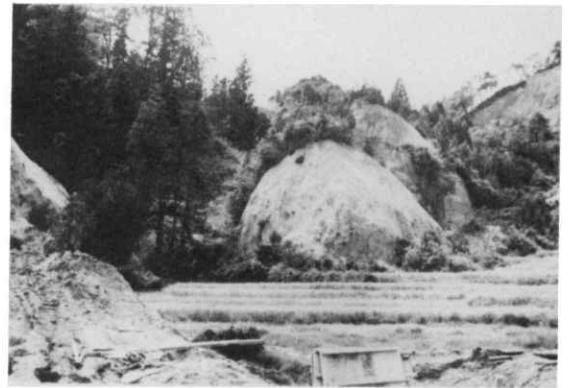
写真 2  
Photo 2.

小さな残丘がまる裸状に崩壊している。地震特有の崩壊を現わすものの1つと思われる。

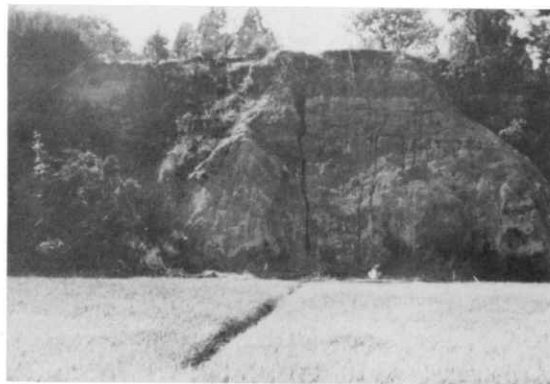
写真 4  
Photo 4.

段丘礫層地帯の崩壊
