## 台風による定置網被害時の波浪特性?

## 台風による定置網被害時の波浪特性 I

### On the Wind Waves and the Damage of Set Net caused by Typhoon in Sagami Bay

In 1982, Sagami Bay was hit by a severe typhoon, No. 8210 and suffered serious damage of set net. In order to prevent such a coastal disaster, we investigated the characteristics of the wind waves and the damage of set net caused by typhoon in Sagami Bay during 1972-1982, and indicated the following facts:

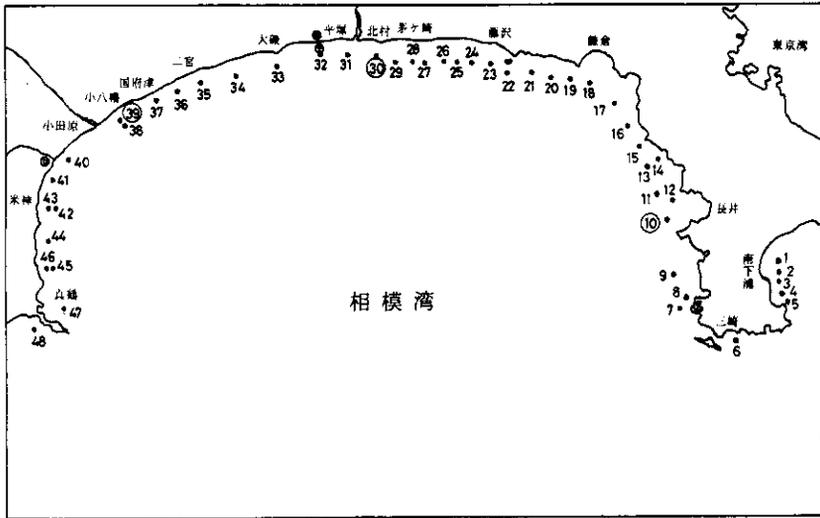
Fig. 1 Positions of set net in Sagami Bay

図1 神奈川県定置漁場位置図（定置漁業権に基づく漁場）  
 点は定置網の設置位置を示し、漁場名称（数字）は表1に表した、○印は標本漁場、  
 ⊕印は平塚沖波浪等観測塔、⊗印は国立防災科学技術センター平塚支所、◎印は神奈川県水産試験場相模湾支所を示す。

相模湾の定置網は図1に示したように湾全体に一様に分布しており、その数は48である。網の被害の地域性を定量的に調べるために、標本定置網の選択と網の被害率の定量的評価が必要となる。標本定置網については、湾西部として小八幡(㊟)、中部として北村(㊟)、東部として長井(㊟)の3つの網を採用した。次にこれらの標本定置網の被害率の算出法について考える。網の被害率について今まで具体的に研究されていなかったように思われる。ここでは次のように単純な算出式を考えた。

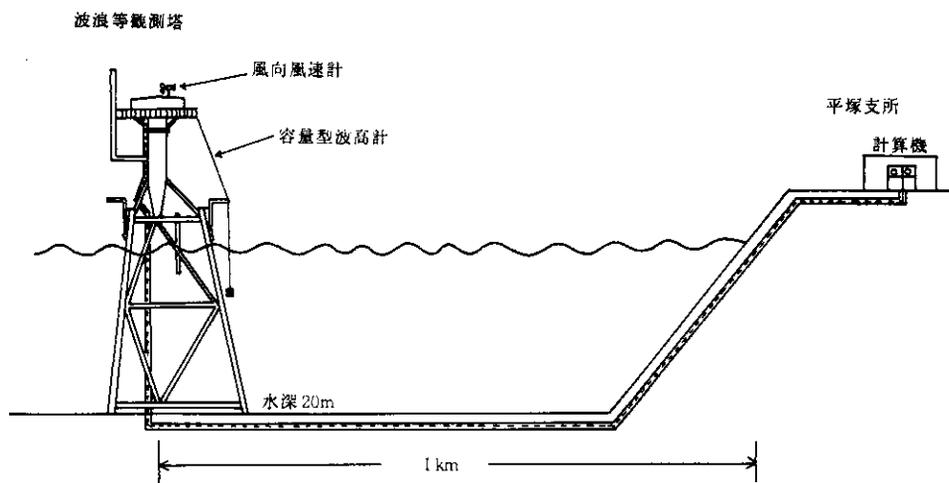
Fig. 2 Sketch of capacitance wave measuring system

図2 平塚沖の波浪等観測塔の波浪観測システム

たように、相模湾の奥の中央に位置している。このために、観測塔での波浪特性は相模湾沿岸の代表波浪と見なすことができる。図2は塔での波浪観測システムを示す。波高計からのデータは毎正時10分前から10分後までの20分間のもので、読み取り間隔0.3秒で採取され、陸上の計算機に送られ収集・解析される。このシステムは1979年に確立されたもので、計算機によってすべて自動化されている。詳しいことは渡部・徳田(1981)及び徳田(1983)に示されている。

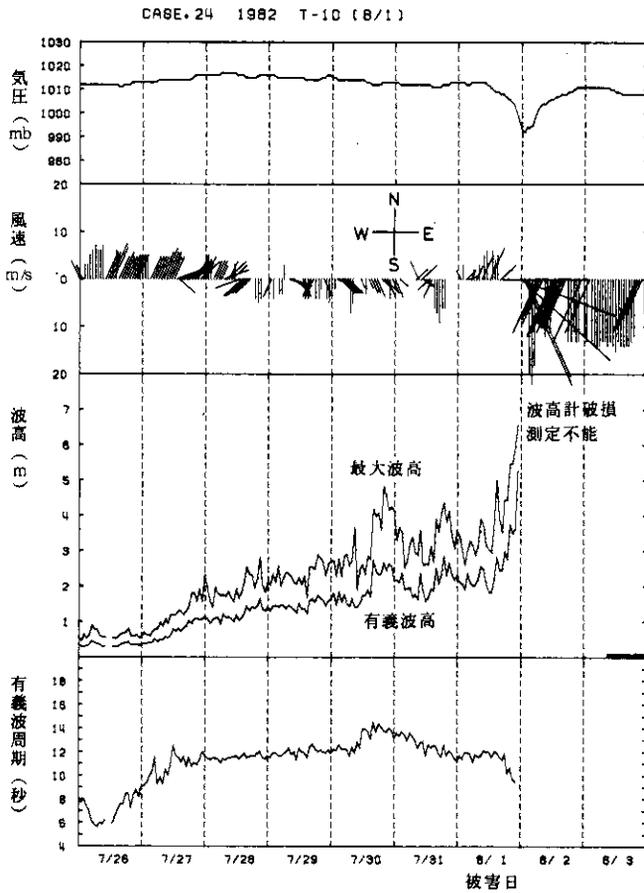
Fig. 3 Changes of atmospheric pressure, direction and speed of wind, maximum and significant wave heights, and period of significant wave

図3 観測塔で得られた台風時の異常波浪の観測例

図3は昭和57年8月の台風10号による異常波浪の観測例である。この台風は後述するように相模湾の定置網に大きな被害をもたらしたものである。波浪記録は上述したように毎正時をはさんで20分間の波面の変動の時系列となる。この時系列から個々波すなわち波高と周期をもつ波を読み取る。ここで用いられた個々波の求め方は、図4に示したゼロアップ・クレスト・ツー・クレスト法である。具体的に述べると、平均水面より上にある峰で区切り、峰と峰の間の長さを周期とし、その間で一番高いところと一番低いところの差を波高とするものである。このように読み取られた個々波の中で、もっとも波高が高い波を最大波高波とし、その波高を最大波高と呼ぶ。よく使われる有義波は次のように求められる。時系列から得られた個々波を波高の高い順に並び換えて、高い方から個々波の全個数の $1/3$ 個分を取り出して、波高と周期について平均し、得られた平均値をそれぞれ有義波高と有義波周期と呼ぶ。このような波高と周期をもつ波を有義波と名づけられている。有義波がよく用いられるのは、最大波高波に比べて統計的に波浪の場をよく表現しており、目視観測で得られる平均的波(波高と周期)とよく一致するからである。

図3によれば、相模湾の定置網に被害が起きた日（被害日）は8月1日である。その日の23時頃平塚の気圧がもっとも低くなり、風は急に強い南風となり、観測塔での有義波が5mを越えたことである。台風による異常波浪の特性は次章で詳しく議論するが、この図より次のことが結論される。定置網の被害のパラメータとして有義波高を考えることが妥当であること。

図3から台風時の異常波浪について述べる。よく発達した台風は、たとえ遠く離れた南海上にあっても、相模湾に周期10秒から12秒のうねりをもたらす。7月27日からの周期12秒の有義波は台風10号によるうねりであった。30日から31日かけて周期は14秒に大きくなった。それは比較的近い外洋で台風の接近とともに、うねりがさらに発達し相模湾に入って来たためであると推定される。このために波高はますます大きくなった。風の方はまだ弱い南風であった。台風は8月1日から2日にかけて愛知県に上陸して日本海に移動した。台風の上陸とともに風は強い南風となり、それとともに波高がさらに急激に大きくなり、相模湾の定置網に非常に大きな被害をもたらした。このような大きな波高になったのは、大きな波高のうねりの上に強い南風が加わったためであった。この強い南風は比較的狭い領域に限られてい

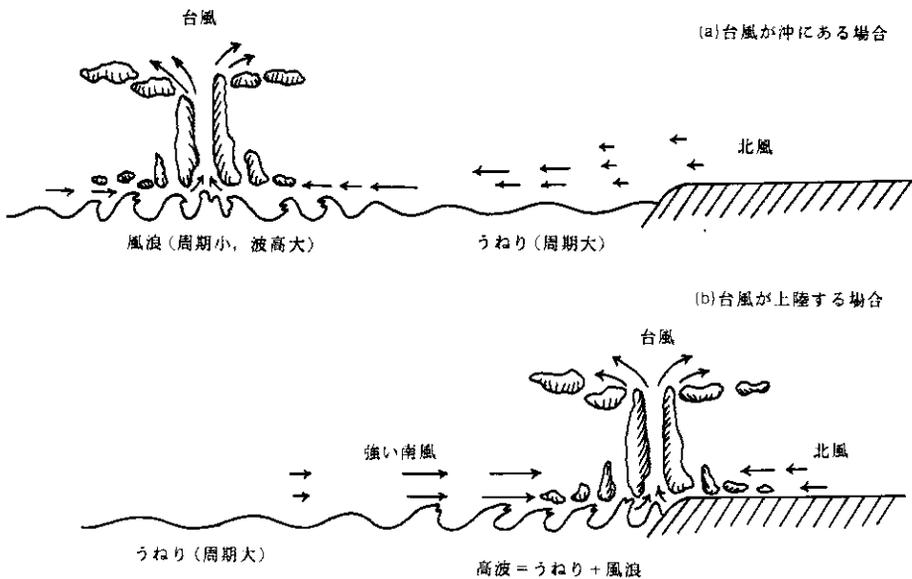
Fig. 5 Schematic representation of wind wave and swell induced by typhoon.

図5 台風時の異常波浪の特徴

上述した台風時の異常波浪の相似的特徴を模式的に表すと図5を得る。台風が沖にある場合（南海上にある場合）、台風の暴風域で発生した波浪は四方へ伝播していく。その場合周期（又は波長）が大きい波の成分ほど波の進行速度が早くかつ減衰が少ないので、周期の大きいうねりが最初に日本の沿岸に伝播してくるわけである。このような波は秋に土用波と呼ばれている。風の方は一般に北風が吹く。台風が上陸すると強い南風が吹くことになり、うねりの上に風浪が発達することになる。そのために高波が起き異常波浪となる。よって台風時の異常波浪は次のようなうねりと風浪によって特徴づけられる相似性をもつ。台風が接近する時はじめに北風が吹き高いうねりが来る。台風が上陸すると、強い南風となりうねりの上に風浪が発達し、波高はさらに大きくなることである。このようなことから波高がもっとも高くなる日はほぼ台風が相模湾にもっとも接近した — もっとも気圧が低下した日、被害日に対応する。

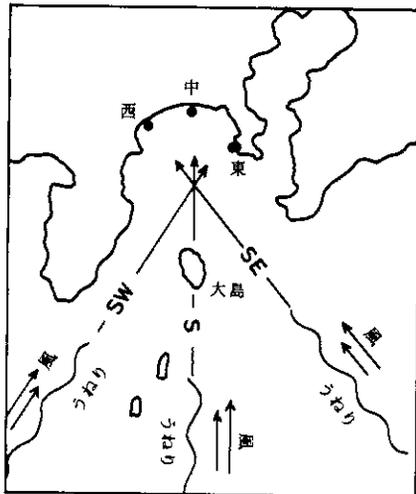
Fig. 6 Characteristic of wind wave and swell induced by typhoon in Sagami Bay

図6 相模湾沿岸域の台風による異常波浪の地域特性  
SWは南西、Sは南、SEは南東の方向を示す。

上記の観点に立つと、台風による異常波浪の地域特性を比較的容易に考えることができる。相模湾沿岸域を西部（西湘）、中部（湾央）及び東部（湾東）にわける。台風による異常波浪はうねりと風浪で特徴づけられた。風浪は地域の風で決まる。よって異常波浪はうねりと風でパラメータ化できることになり、図6の結果が示される。この図によれば、例えば西

相沿岸がもっとも高い波浪が起る時は南東からのうねりと強い南東の風の場合である。うねりが南東から伝播して来るのは主に台風が北西の方向に北上する場合であり、強い南東の風は台風が相模湾より南の沿岸に上陸する場合に吹く可能性が高い。このように考えると、台風による異常波浪がどこの沿岸域でもっとも激しくなるかはおよそ予測ができることになる。表2に1972年から10年間に日本に上陸又は接近した主要な台風の特性及び相模湾の定置網の被害の大きさ(被害率)が示されている。上述した予測法を用いると、被害日の風とうねりから網の被害の地域性を定性的に説明できる。このような風浪とうねりの特性は、気象庁海洋気象部の数値シミュレーションの結果(1981)によって支持される。

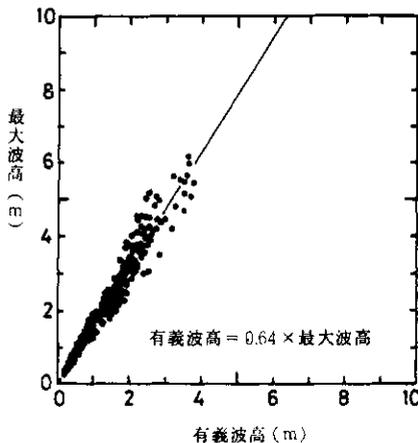
Fig. 7 Characteristic relation between the maximum wave height and the significant wave height

図7 最大波高と有義波高の関係

が優れていることである。今までの研究から、両者は波浪の場において強い相関をもつことが知られている。その相関をケース番号15から24までの例について調べると、図7の結果を得た。この図より、有義波高  $H_{SIG}$  と最大波高  $H_{MAX}$  の間は強い相関で結ばれ、次式で表される。

$$H_{SIG} = 0.64 \times H_{MAX} \quad (1)$$

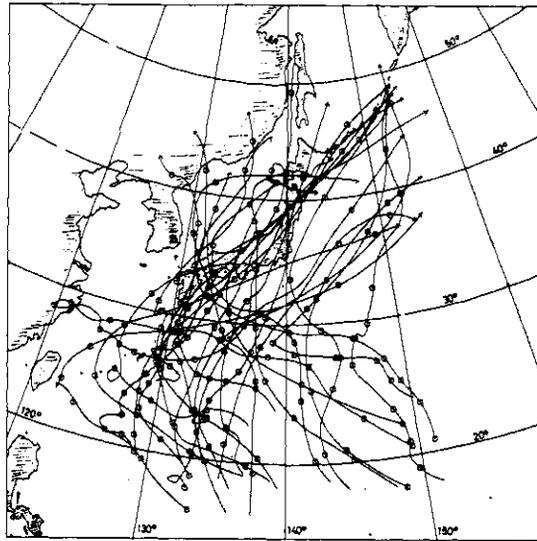
Fig. 8 Typhoon's tracks that have a large effect on the wind wave field in Sagami Bay during 1972-1982.

図8 解析した台風の経路  
丸と丸の間の線分は1日間に移動した経路で、各々の丸の位置は午前9時の台風の位置を示す。

データは主に台風の経路と中心気圧で、気象年鑑によった。図8は解析した27例の台風の経路を示す。この節では次節で明らかにする湾内の被害(表2)を台風の経路から検討し、

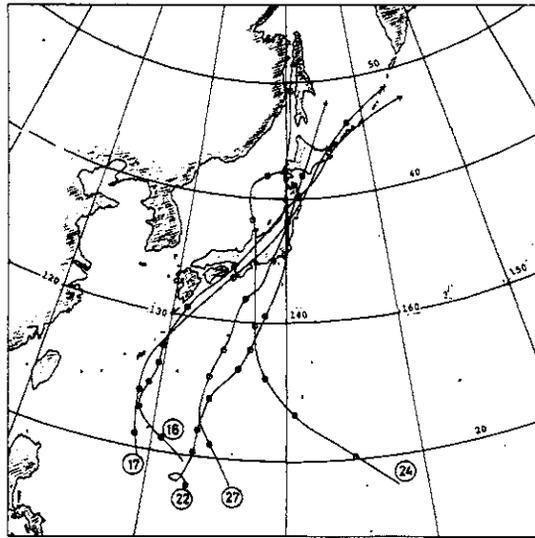
Fig. 9 Typhoon's tracks for the case of a serious damage of the set net in the whole part of Sagami Bay.

図9 相模湾全域に被害をもたらした台風の経路  
丸の中の数字は台風のケース番号で、台風の経路上の初めの丸印は各台風に対して、次の日付けの午前9時の台風的位置を示す。  
⑮ 9月25日、⑰ 10月17日、⑳ 8月16日、㉔ 7月29日、㉚ 9月9日。  
各々の日付けの年号は表2に示した。

相模湾全域に被害をもたらした台風を選び出し、その経路をまとめると図9を得る。これらの台風は被害日の中心気圧が970mb以下の非常に強いもので、かつ相模湾の近くを通過したものばかりである。このために湾内の定置網の被害は全域におよび、非常に高い被害率をもたらした。このように相模湾全域に大きな被害をもたらす台風の特徴は相模湾に近いところを通過し、かつ通過時の中心気圧が970mb以下である。

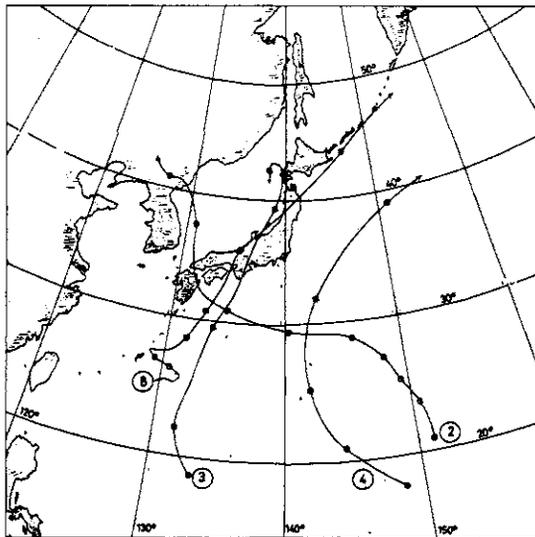
Fig.10 Typhoon's tracks for the case of a serious damage of the set net in the west part of Sagami Bay.

図10 相模湾西部に被害をもたらした台風の経路  
記号は図9と同じである。経路の初めの丸印の日付けは次の通りである。 ② 7月17日、③ 9月14日、④ 9月21日、① 8月19日。

相模湾西部に集中した被害をもたらした台風は4例で、それらの経路は図10に示した。図6によれば西部がとくに異常波浪となるのは、南東からの高い波高のうねりと強い南東の風の場合である。4例のうちでケース番号2と4の台風がうねりが主要原因で、ケース番号3と8は強い南東の風である。このように相模湾西部に被害が集中する台風は、沖にある場合は外洋から南東の高いうねりをもたらし、相模湾より西で上陸する場合は強い南東の風を吹かせる特徴をもつ。

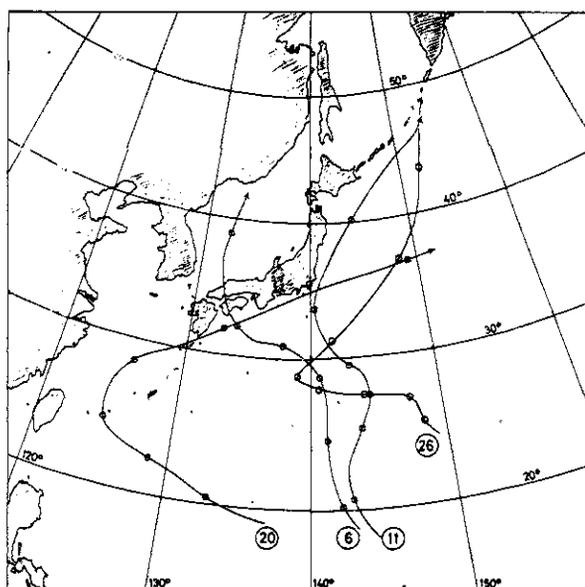
Fig.11 Typhoon's tracks for the case of a serious damage of  
the set net in the central part of Sagami Bay.

図 11 相模湾中部（湾央）に被害をもたらした台風の経路  
経路の初めの丸印の日付けは次のとおりである。  
⑥ 8月28日、⑪ 9月15日、⑳ 10月10日、㉖ 8月30日。

相模湾中部（湾央）に集中した被害をもたらした台風は4例で、それらの経路は図11に示した。図6によれば中部がとくに異常波浪となるのは南からのうねりと南風の場合であるが、

4例すべて南からの高いうねりが主要原因となっている。主要原因が高いうねりの場合だけで強い南風の場合を含まなかったのは、強い南風が吹けばたとえ波高の小さいうねりであっても、湾全体に異常波浪が起き、被害は湾全体となるためと思われる。このように相模湾中部においてはむしろ強い南風にも注意すべきであるが、とくに南からの高いうねりに注意すべきであると言える。

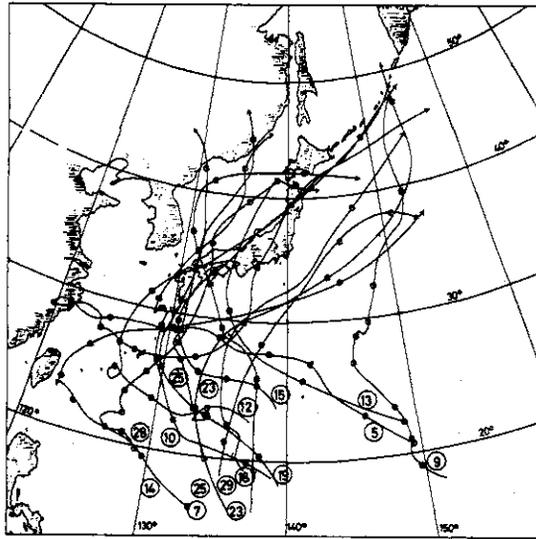
Fig.12 Typhoon's tracks for the case of no damage of the set net in Sagami Bay

図 12 被害をもたらさなかった台風の経路

- ⑤ 8月13日, ⑦ 8月14日, ⑨ 9月3日, ⑩ 9月7日, ⑫ 6月15日,
- ⑬ 8月18日, ⑭ 10月10日, ⑮ 7月31日, ⑯ 5月20日, ⑰ 9月8日,
- ⑱ 9月29日, ⑲ 8月24日, ⑳ 9月18日, ㉑ 10月7日。

相模湾東部に集中した被害をもたらした台風は、1972年から1977年までの長井の網の被害のデータ欠損のため明白には言えないが、非常に少ないと言える。その理由は次のことによる。図6によれば、東部がとくに異常波浪となるのは南西からのうねりと南西の風となる。南西からのうねりは伊豆半島と大島により、南西の風は伊豆半島の山によってブロックされ減衰される。このために相模湾東部に集中した被害がほとんど起らなかったと言える。相模湾に接近して網の被害を及ぼさなかった台風の経路は図12に示した。

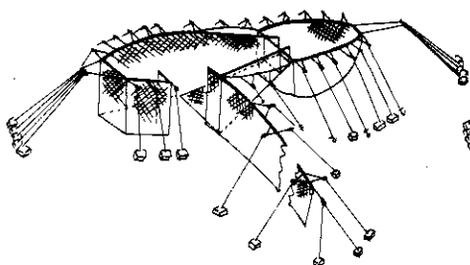
Fig.13a Sketch of a normal "Otoshi" set net

図 13 a 正常な落とし網の概略図  
相模川以西に多い。太線は側張りを示す。

相模湾の定置網は図13と図14から分るように、相模川を境界として構造的に異なっている。ここではこれらの構造的な相違は無視されるとして、式(2)で被害率を求めた。具体的な例を上げる。図13.aにおいて全側張り長は950 m, 図13.bにおいて破損(太線)した側張り長の合計が530 mとすると、被害率は  $(530 / 950) \times 100 \div 55\%$  となる。図14の場合も同様に計算される。以上のことにより、27例の台風に対して3つの標本定置網の被害率を計算し、その結果を表2に示した。

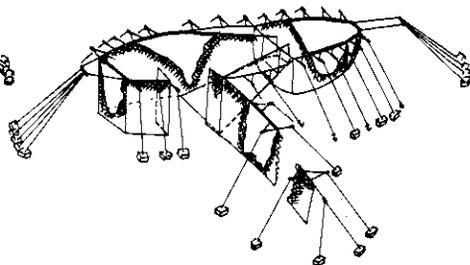
Fig.13b An example of a damaged "Otoshi" set net by typhoon

図 13 b 被害を受けた落とし網の概略図  
太線は被害を受けた側張りを示す。

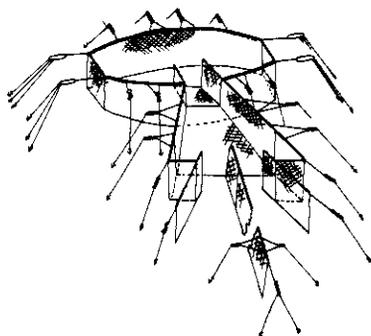
Fig.14a Sketch of a normal "Choko" set net

図 14 a 正常な猪口網の概略図  
相模川以东に多い。太線は側張りを示す。

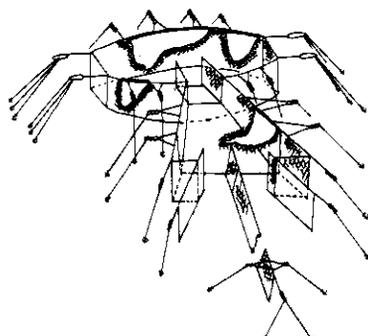
Fig.14b An example of a damaged "Choko" set net by typhoon

図 14 b 被害を受けた猪口網の概略図  
太線は被害を受けた側張りを示す。

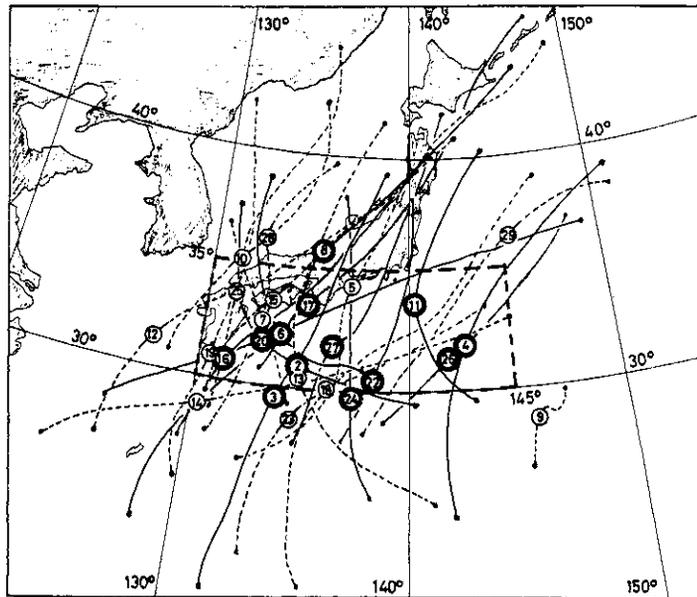
Fig.15 Range of typhoon's tracks, when they had a largest effect on the wind waves in Sagami Bay.

図15 相模湾にもっとも強い影響をおよぼした日とその前日の台風の経路  
丸の中の数字は台風のケース番号で、定置網に被害を及ぼした台風の位置と  
その経路はそれぞれ太線の丸と実線で示した。

この節では、網に被害をもたらした台風はどのように相模湾に接近したかを明らかにする。このことが分れば、台風が大きな被害をもたらすかどうかをあらかじめ予測することができ、早めにその対策をたてることができる。上記のことを明らかにするために、網の被害日とその前日の2日間の台風の経路を調べることにする。被害のない場合の被害日は第4.1節で台風の影響がもっとも強く現われた日とした。被害のあった被害日も、図3と付録に示されているように、ほぼもっとも強い台風の影響を受けた日に対応していることである。このような両者の相似性は第三章で述べた相似性と一致している。このような相似性により、被害日の台風の影響を被害がある場合もない場合も同等に取り扱うことができる。図15は被害日とその前日の台風の経路を示したものである。丸の点は被害日の午前9時の台風の位置を示

図15から分るように、危険ゾーンを一度も通過しない台風はケース番号9, 10, 12, 19の4例で、むろん網の被害をもたらしていない。これら以外の台風（23例）は危険ゾーンを一度は通過している。これらのケースで13例が網の被害をもたらし、残り10例は被害のない例である。被害のない例で、5例（ケース番号5, 7, 15, 25, 28）は相模湾にもっとも強い影響を与えた日の位置が陸上にある。残りの5例（ケース番号13, 14, 18, 23, 29）はケース番号23をのぞいて、危険ゾーンで中心気圧980mb以上のものとなる。ケース番号23の台風は940mbと低い風は北風で、うねりの最大波高は2.87mであり高くなかった。以上細かく台風と網の被害の関係を分析した。結論として、危険ゾーンと危険ゾーンの条件から、相模湾に接近する台風の危険性は次のような判断によって推測ができる。

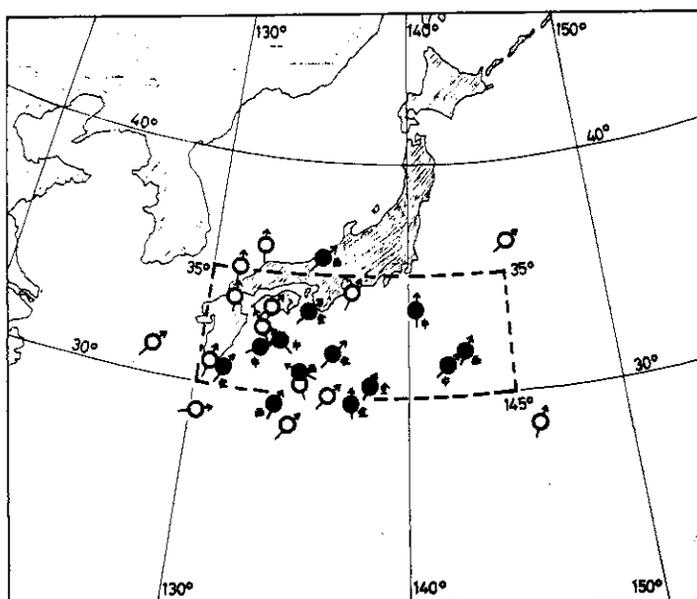
Fig.16 Representative position of typhoons for the range in Fig. 15

図 16 定置網の被害日の台風的位置と進行方向  
 黒丸が被害を及ぼした台風で、添字の全、中、西は被害が集中した沿岸域を示し、それぞれ相模湾の全域、湾中央、西部となる。白丸は被害がなかったものを表す。矢印は台風の進行方向を示す。

す。網の被害が起きた時刻は海が荒れていたためにほとんどの場合正確に分らないが、図に示した2日間の経路を台風が通過した時刻の範囲内にあることは確かである。よって被害日の午前9時の台風の位置を、網の被害をもたらした時刻の台風の代表的位置と近似される。被害のない場合も同様に近似される。図16はこのような台風の位置—被害日の位置（相模湾にもっとも強い影響を及ぼした日の位置）を示したものである。この図から分るように、相模湾の定置網に被害をもたらした台風（黒丸）は陸地をのぞいた点線の海域の中にほとんど入ってしまうことである。今後このゾーンを危険ゾーンと呼ぶことにする。

**危険ゾーン………北緯 30°～35°，東経 130°～145°に囲まれた海域**

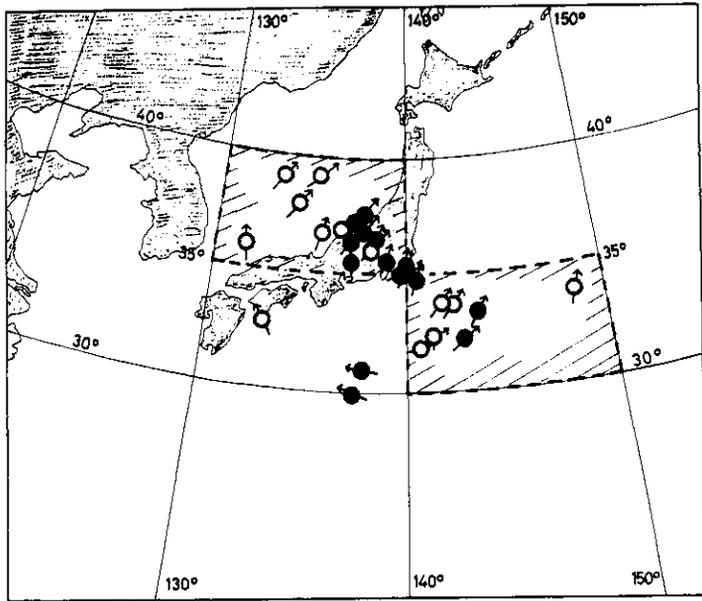
Fig.17 Position of typhoons, when they passed most closely to Sagami Bay.

図17 相模湾にもっとも接近した台風的位置  
記号の説明は図16と同じである。

最後に、相模湾にもっとも近づいた台風の位置と  $10\text{ m/s}$  以上の南風を吹かせる台風の経路を、それぞれ図17と図18に示す。図17より、ほとんどの台風が図の斜線の領域に入ってしまう。網の被害をもたらした台風は陸上側において、すべて相模湾の近いところを通過するが、海上側においては必ずしも相模湾に接近していないことである。図18より、台風はほぼ上陸した後強い南系の風をもたらすことが分るが、しかしながらすべての台風が上陸した後に、すぐに強い南系の風を吹かし続けるものでない。

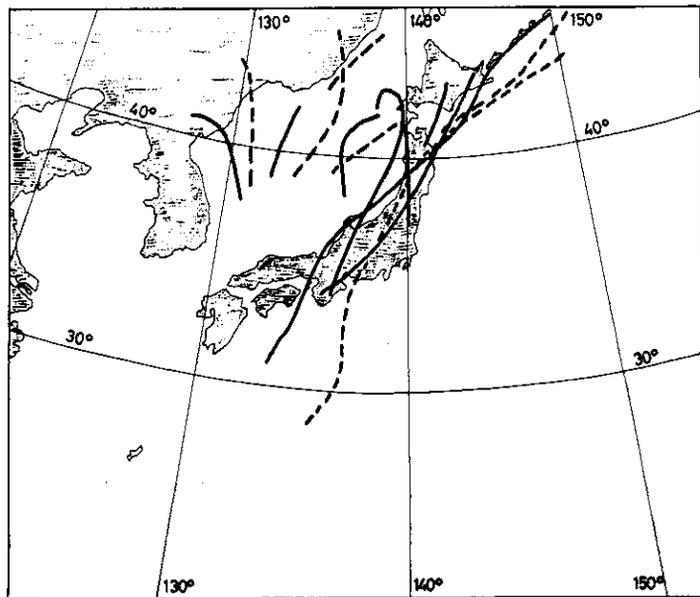
Fig.18 Typhoon's tracks, when wind speed in the south exceeded 10m/sec in Sagami Bay.

図18 10m/sec以上の南系の風を吹かせた台風の経路  
実線は被害であり、破線は被害なしである。

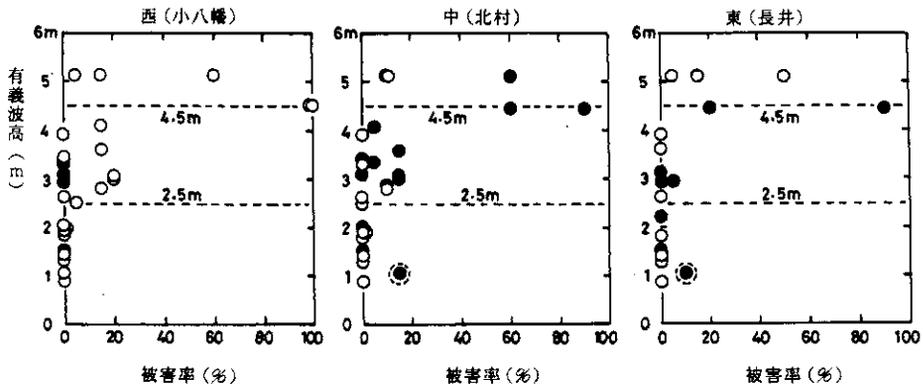
Fig.19 Characteristic relation between the degree of damage of set net and the significant wave height.

図19 定置網の被害率と代表有義波高の関係。黒丸は網抜きを行ったもの。

網の被害の主要原因は第二章で台風による異常波浪とした。網の被害の度合は第4.3節の式(2)で評価される被害率で、異常波浪の強さは観測塔で観測された代表有義波高で表された。図19は網の被害率と代表有義波高の関係を示したものである。ここで注意すべきことは、用いた有義波高は被害日の最大値でなく、解析した期間中の最大の値とした。その理由は得られた被害率は被害日の被害だけでなく、その後の被害をも含んでいると考えるからである。図19から次のことが言える。

(1) 被害率は異常波浪の有義波高に単純に比例するのではなく、不連続的に増加する。有義波高が2.5m以下では被害率はほぼゼロで、2.5mから4.5mになると最大20%の被害率、4.5m以上になると最大100%の被害率となった。このような被害率と有義波高の関係は、湾の地域性に依存しないものとなった。

(2) 有義波高が4mぐらいになっても被害が起らない場合がある。逆に1mぐらいの有義波高に対して被害が起る場合もある。これらは異常波浪の波高だけで説明ができないと言える。

(3) 網の被害を防ぐために行われて来た網抜き作業は台風による異常波浪には非常に効果的であるとは言えない。

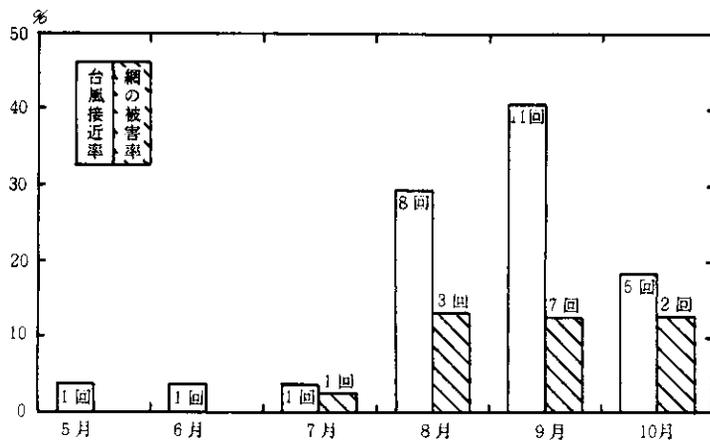
Fig.20 Monthly frequency of typhoon and damage of set net in Sagami Bay.

図20 月別の台風の接近率と網の被害率

次に、27例の台風の接近率と被害率の月別の特性を調べることにする。ここでの被害率は相模湾全体を平均したものである。例えば湾西部10%、中部5%、東部0%とすると、平均被害率  $(10 + 5 + 0) / 3 = 5\%$  となる。表3に月別の台風の接近回数の頻度と平均被害率を示した。図20は表3をグラフ化したものである。これらの結果から、相模湾に接近する主要な台風の40%が9月に集中していること、湾の定置網の平均被害率は台風シーズン(8月、9月、10月)中に対してほぼ同じ値となることが示された。後者のことにより、次のことが言える。台風シーズンにおいて月別の回数に違いがあるが、どの月においても接近した台風による被害の度合は同じである。例えば、10月の台風の回数は少ないが、接近して来た台風は8月や9月の台風と同じくらいに危険であることを意味している。

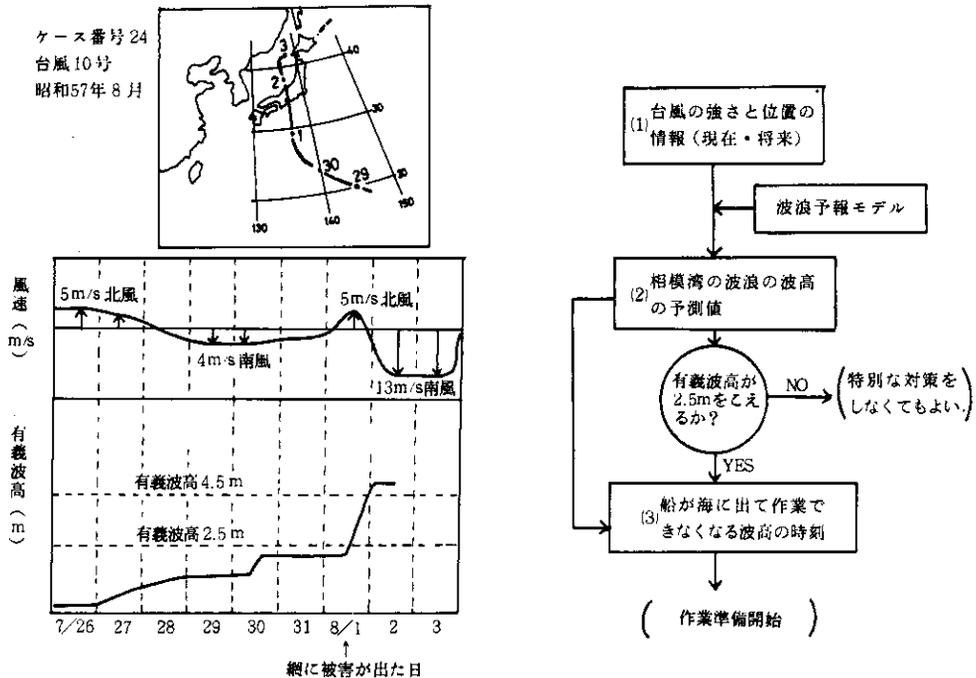
Fig.22 Block diagram of the coastal wave hindcast in Sagami Bay.

図 22 沿岸波浪の予報のブロック図

最後に相模湾の沿岸波浪予報の概略(図22)を述べる。台風の強さと位置の情報が気象庁によって与えられる。この情報を計算機に入力し、波浪予報モデルを稼働させ、相模湾の有義波高の予測値を出力させる。有義波高が2.5mを越えるかを調べる。2.5m以下の波高であれば被害なしと見なされる。2.5m以上の波高が予測された場合定置網の防災対策が必要となる。船が漁場へ出て作業できる限界の波高になる時刻を調べる。その時刻になるまでに防災作業が完了するように計画し、作業準備を開始する。

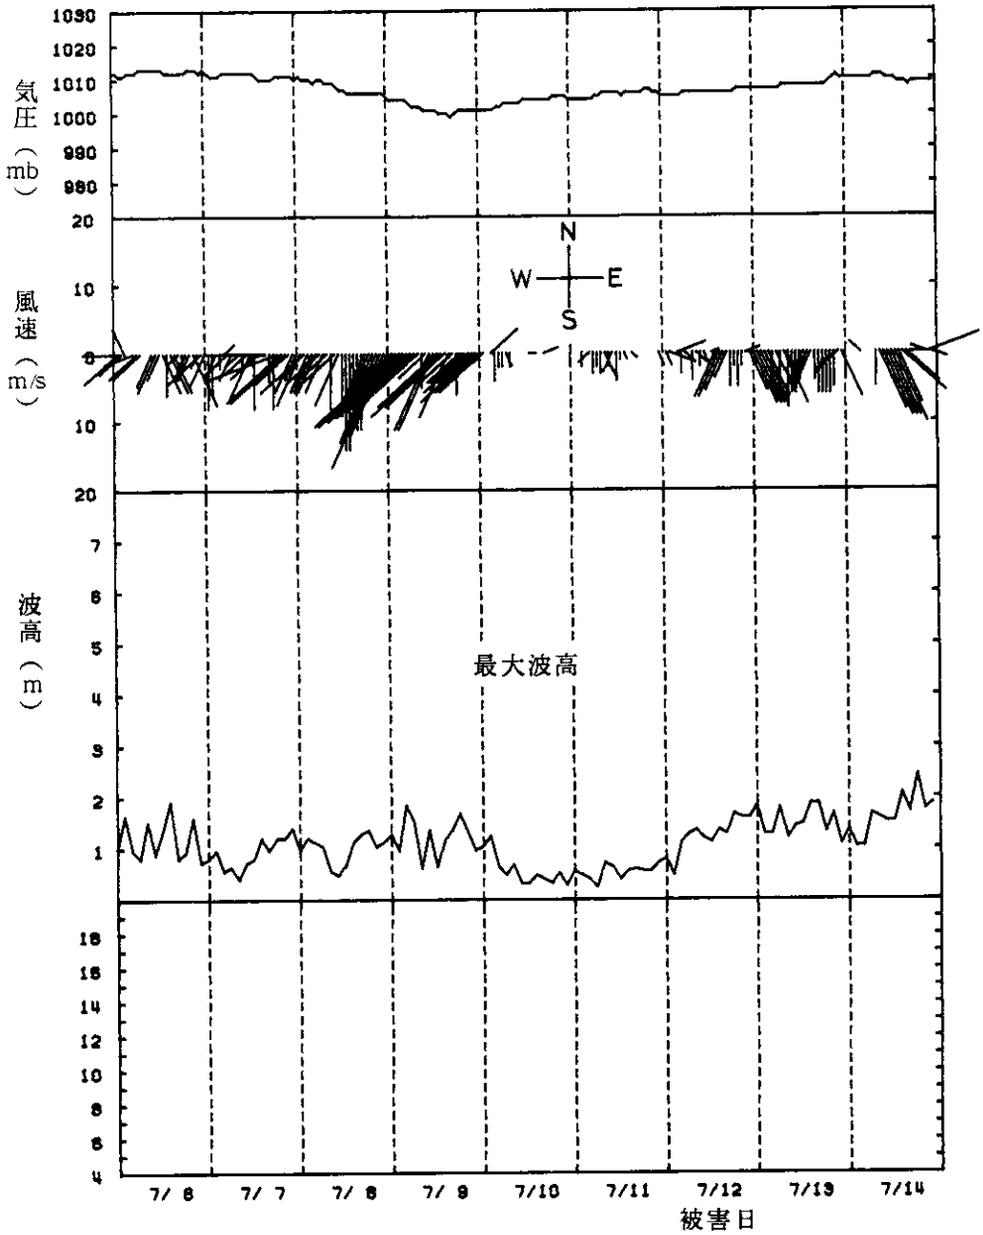
CASE.1 1972 L(7/12) 低気圧

付録 観測塔で得られた台風時の異常波浪の観測例

Appendix Changes of atmospheric pressure, direction and speed of wind, maximum and significant wave heights, and period of significant wave.
