## 斜面崩壊機構に関する実験的研究(1)

## 斜面崩壊機構に関する実験的研究 (I)

国立防災科学技術センター大型実験研究部

### An Experimental Study on The Mechanism of Slope Failure Caused by Rainfall (I)

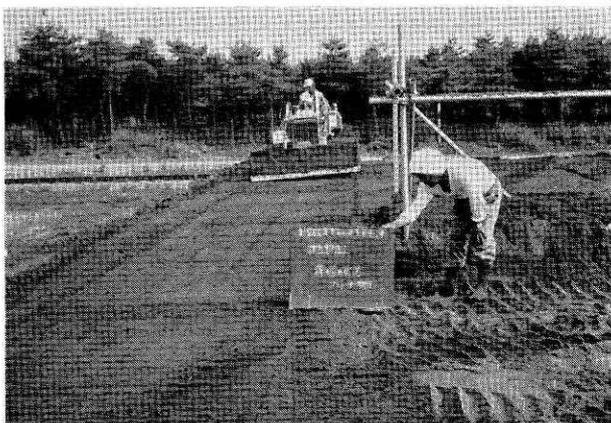
写真 1 建設中の実験用斜面

Photo. 1 View of experimental model construction.

大粒径 0.84 mm, 砂分 94.9%, 比重 2.91) で直高 5 m, 天端 5 m×5 m, 斜面傾斜角が 20°, 30°, 40°, 50° の角錐台形で乾燥密度 1.50 になるように散水を行いつつ, 高さ 1 m ごとに転圧し築造された (写真 1~3).

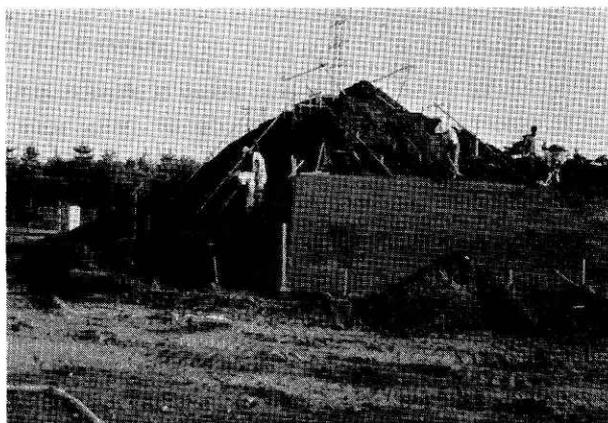
写真 2 建設中の実験用斜面

Photo. 2 View of experimental model construction.

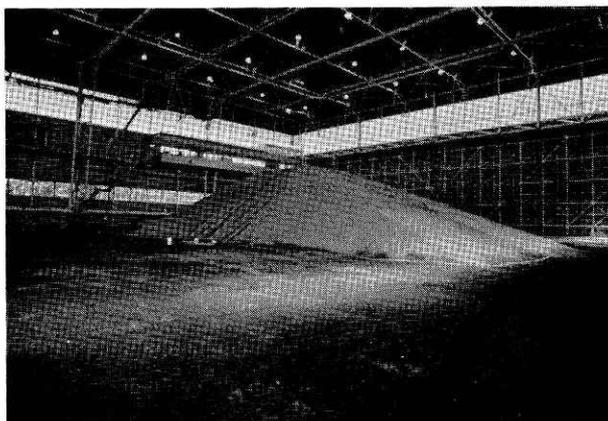
写真 3 完成した実験用斜面

Photo. 3 View of the experimental model

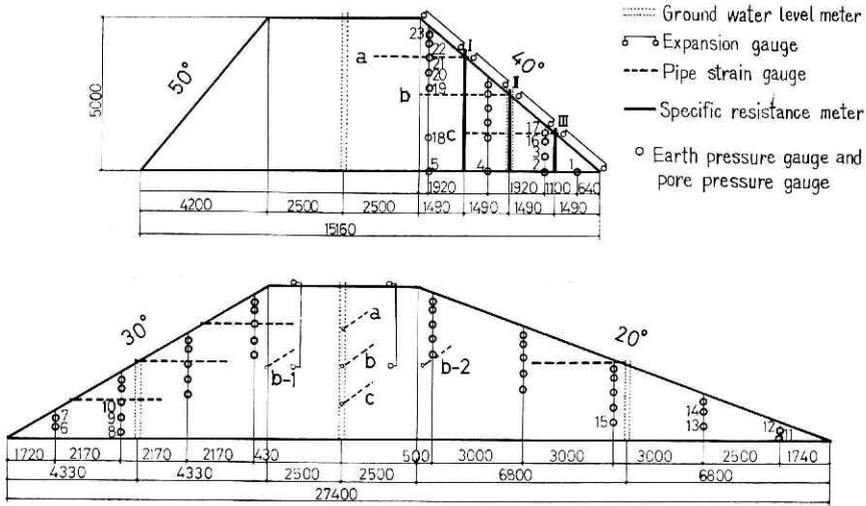
図 1 計測器埋設位置  
Fig. 1 Location of instruments

斜面には土中の応力状態を判断するために間ゲキ圧計, 土圧計を隣接した状態で埋設し, 又崩壊をひきおこす要素となる雨水の浸透状況, 地下水の上昇を測定するために含水量測定用電極棒および水位計を設置した. さらに, 斜面の崩壊部分の微小変位を測定するためにパイプひずみ計, 地表面移動計を各々, 斜面中央線沿いに埋設した. 実験供試体の寸法, 各測定用ピックアップの埋設位置は図 1 に示し, 計測システムは図 2 に示す. 又, 実験供試体の主な物理試験および初期条件は図 3, 表 1 に示す. 実験は供試体に雨量強度 50 mm/時 の雨水を 7 時間継続して供給し同時に上記の諸計測器の測定を行うとともに 16 mm 撮影機 2 台

電極棒は傾斜角  $40$  度の斜面の中央部に、長さがそれぞれ  $3.75\text{ m}$ ,  $2.50\text{ m}$ ,  $1.25\text{ m}$  のものを下端が底面に届くように埋設した。図1ではこれらの電極棒を斜面上部に埋設したものから I, II, III の記号で示してある。

験では、砂質土斜面の崩壊におよぼす間ゲキ圧の影響を検討するために、ひずみゲージ式ダイヤフラム型間ゲキ圧計（外径 40 mm，厚さ 30 mm，受圧板径 18 mm）を使用し，間ゲキ全圧の測定を行なった。測定位置は図 1 に示す。降雨開始直前の値をゼロとして，その値からの変化分を間ゲキ圧として求めた。なお間ゲキ圧の時間変化は図 8 に示す。

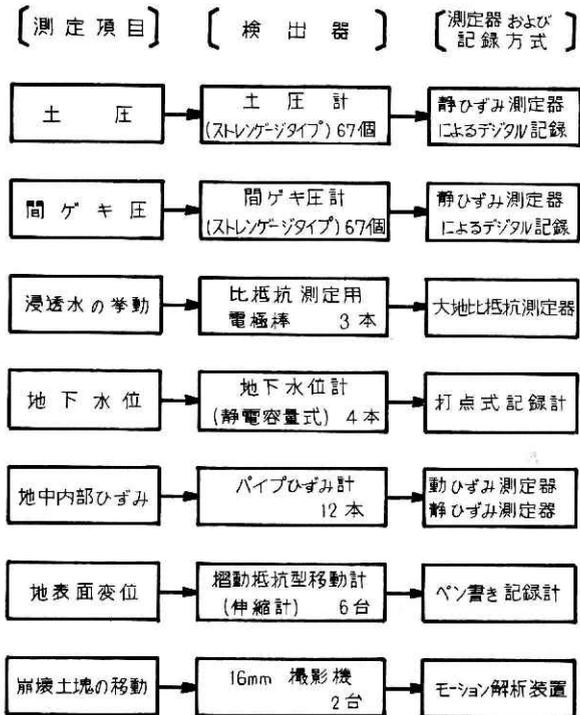
図 2 計測システム  
Fig. 2 Outline of measurement

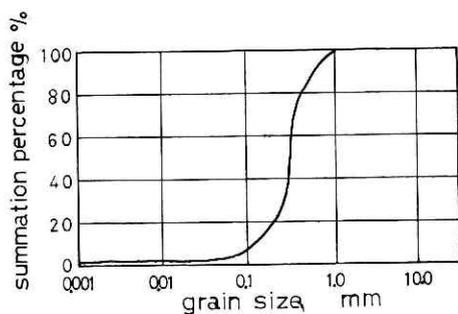
図 3 粒度分布曲線  
Fig. 3 Grain size distribution curve

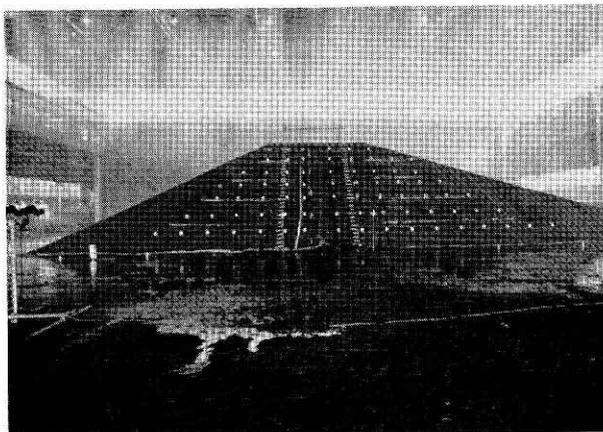
写真 4 実験開始直後の状況  
Photo. 4 The beginning of experiment

本実験では降雨開始後約 180 分頃に 40° 斜面の右上方に亀裂が入り時間の経過とともに徐々に拡大し、崩壊深 40~60 cm の厚さで層状に崩落した。その結果について二、三の知見を得たので以下に述べる (写真 4~6)。

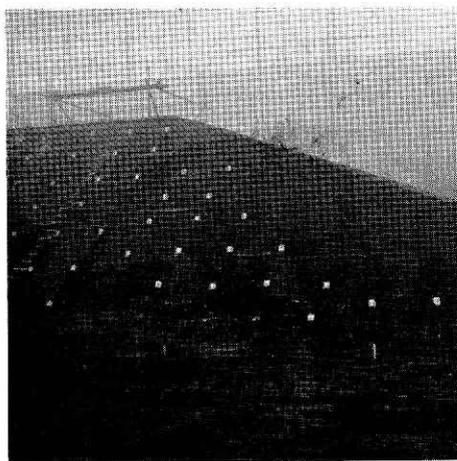
写真 5 降雨開始 195 分後  
Photo. 5 195 minutes from the beginning of rainfall

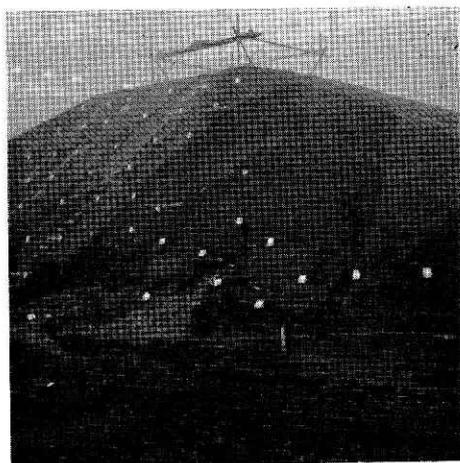
写真 6 降雨開始 230 分後  
Photo. 6 230 minutes from the beginning of rainfall

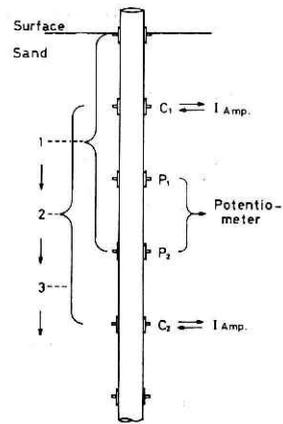
Installation of Electrodes.

(Interval = 20 cm)

図 4 電極配置

Fig. 4 Installation of Electrodes

電極棒は外径 32 mm の塩化ビニールパイプに 20 cm 間隔に電極を配置したもので、隣りあう 4 個の電極を 1 組として 4 電極法による測定をおこなった。最上部の電極を地表面に一致させ、順次電流極と電圧測定極をスイッチで切りかえながら下方へ移動させた。電極棒の構造は図 4 に示す。C<sub>1</sub>, C<sub>2</sub> は電流極でありそれぞれ +I, -I アンペアの電流が f=10~40 Hz で交互に流出する。P<sub>1</sub>, P<sub>2</sub> は電圧測定極である。電極はパイプの両側に出ており電流は球面状に流れると考えられる。もし着目している 4 個の電極がすべて地中にありその範囲の土の比抵抗が一定値 ρ であれば、P<sub>1</sub>P<sub>2</sub> 間の電圧 V<sub>0</sub> は、

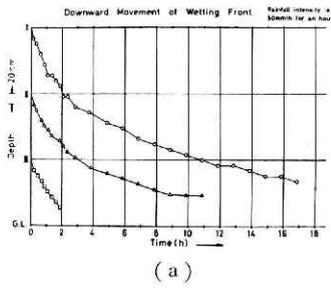
図5 浸潤面の下降状況および断面図  
**Fig. 5** Downward Movement of Wetting Front. & Profiles of the Wetting Front as a Function of Time.

図5および図6はそれぞれ下記の実験AおよびBの結果である。

実験 A) 降雨強度  $50\text{ mm/h}$  で1時間散水した。先行降雨は、 $25\text{ mm/h}$  を毎日1時間ずつ、3日間連続して散水したのち3日間散水せず、その後実験をおこなった。

実験 B) 降雨強度  $50\text{ mm/h}$  で7時間散水した。先行降雨は、 $50\text{ mm/h}$  を1日おきに毎日1時間ずつ3回散水したのち10日間散水せず、その後実験をおこなった。図5、図6ともに降雨開始時刻を時間軸の原点にとっている。aは斜面の表面からの浸潤面の降下状況を示したものである。bは断面図である。

(ii) 図5bおよび図6bから、浸潤面は表層付近では約  $60\text{ cm}$  の深さまでは同程度の速度で浸透していると思われる。その後は、Aでは急に速度が遅くなるが、Bではほぼ等速

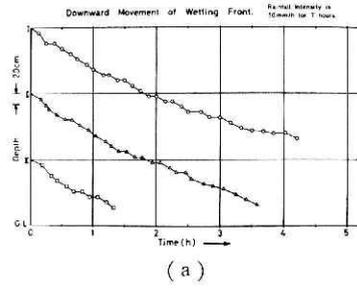
図6 浸潤面の下降状況および断面図  
**Fig. 6** Downward Movement of Wetting Front. & Profiles of the Wetting Front as a Function of Time.

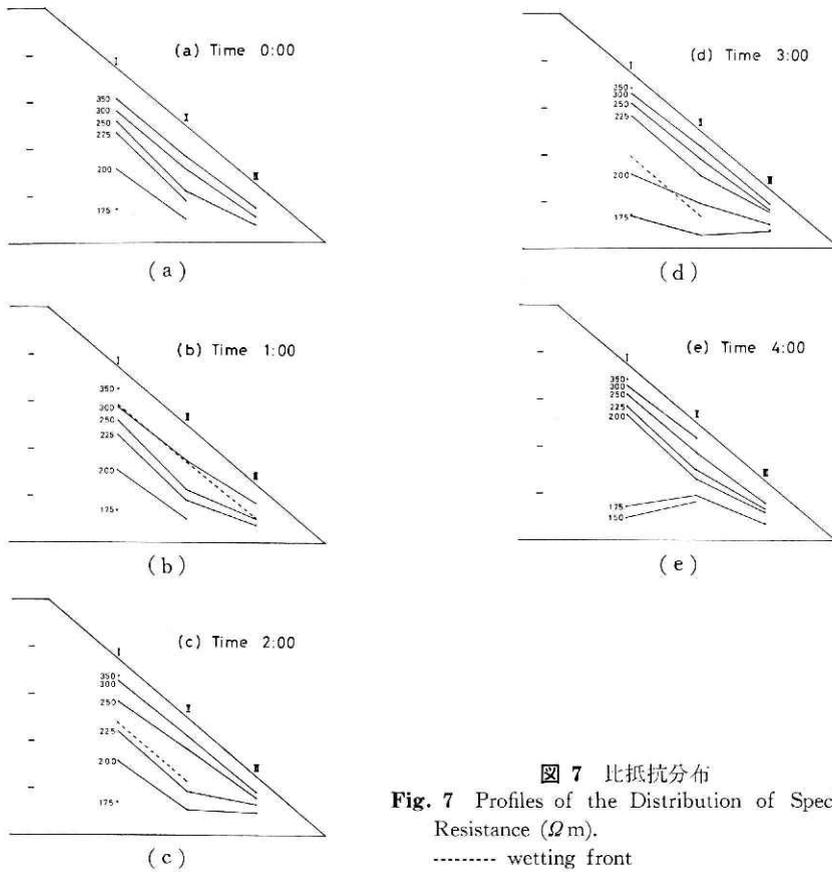
図 7 比抵抗分布  
**Fig. 7** Profiles of the Distribution of Specific Resistance ( $\Omega m$ ).  
 ..... wetting front

図 7a~e は B での比抵抗値を 1 時間おきに示したもので、測定された比抵抗値は  $P_1P_2$  極の中心点での値をあらわすと仮定して作成してある。比抵抗値と地中の含水量は必ずしも正確に対応するものではないが、斜面内部の土が浸潤されていくようすがこれらの図から推察できる。図 7e では II の下部で特に比抵抗が低下しているのは、この場所では降雨開始後 2 時間 56 分からあらわれた地下水位が当時 27 cm であったので、最下部の電流極が地下水にあり見かけ上比抵抗が低下したためである。B で鉛直方向の比抵抗値の分布が A の実験前の状態とほぼ同じになったのは降雨開始後約 4 時間 30 分であった。このとき表面から約 1.5 m までの地中各部の比抵抗値は時間的に変化しておらず、各部での含水状況がほぼ平衡状態にあったと思われる。

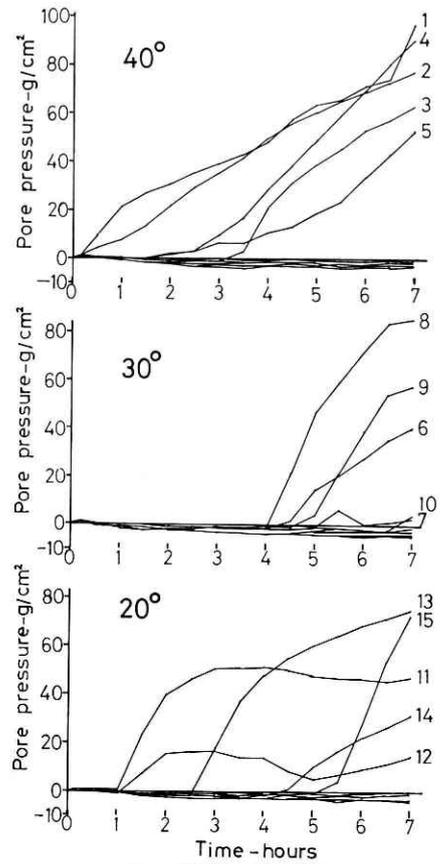
図 8 間ゲキ圧の変化

Fig. 8 Pore pressure as a function of time

斜面底部の難透水層上の測点 1, 2, 4, 5 を除いた測点においては，降雨開始10分後にはわずかな正圧 ( $1\sim 2\text{ g/cm}^2$ ) を生じ，その後 30~60分で消滅してゼロまたはわずかな負圧 (最高  $-5\text{ g/cm}^2$ ) となり，その状態が継続した。測点 3 では，難透水層上の測点 2 の間ゲキ圧高が測点 3 に 5 cm 程度に近づくと正圧が発生し，その後急激に上昇した。斜面底部の難透水層上の測点 1, 2, 4, 5 では降雨開始10分後から正圧を生じ，測点 1 では降雨開始10分後，測点 2 では降雨開始 1 時間後，測点 4 では降雨開始 2 時間 30 分後，測点 5 では降雨開始 4 時間後から急激に上昇した。このときの難透水層上の間ゲキ圧高は図 9 に示すように，地下水位よりも幾分高い値を示した。

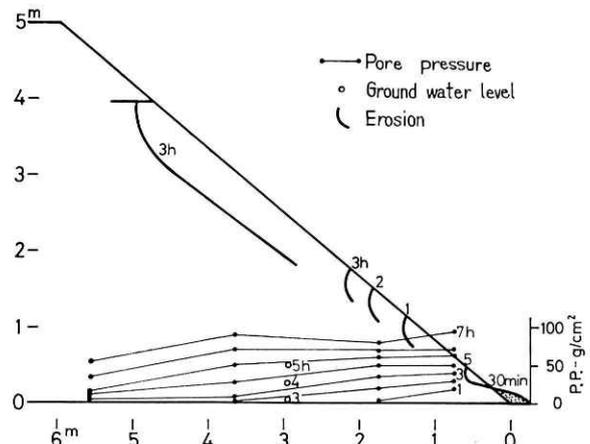
図 9 間ゲキ圧の変化と浸食の進行状況 (40° 斜面)

Fig. 9 Profiles of the pore pressure and the development of erosion as a function of time (40° slope)

であり、含水比は20%であった。このことより測点1では水平方向のせん断強度は19%低下したものと考えられる。測点2の上部では35cmの高さまで飽和しており、この部分の含水比は30%であり、それより上部は不飽和状態であり、含水比は20%であった。このことより測点2では水平方向のせん断強度は7%低下したものと考えられる。また、降雨開始3時間後には、図9に示すように、斜面中央部に地下水が発生しており、測点1および2の間ゲキ圧は地下水による間ゲキ水圧を示していると考えられる。以上の結果より、砂質土斜面では斜面末端部の難透水層上に発生する間ゲキ水圧の増大が崩壊に大きく影響しているものと考えられる。

この斜面底部の難透水層上の地下水の発生は、図9の間ゲキ圧の変化状況から、斜面末端で始まり時間の経過と共にその地下水面は上昇し、それと共に発生域が斜面の内部へと進行していったものと考えられる。一方、斜面末端部では、図9に示す通り、降雨開始30分後には飽和砂の重力による流動、あるいは浸透水の浸出による局所的な洗掘が発生し、この現象が拡大して、斜面末端部の支持力を減じたために、40度斜面では、降雨開始3時間後に上部砂層の大規模な表層崩壊が発生した。

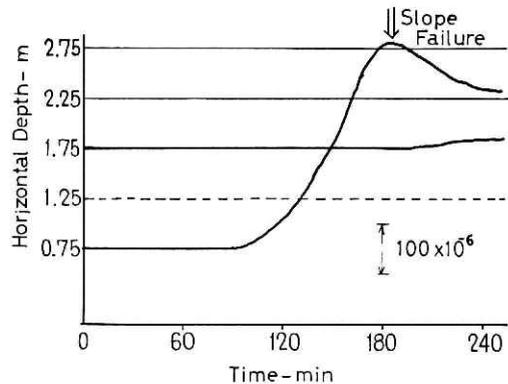
図10 点b2の位置における地中内部ひずみの変化

Fig. 10 Variations of strain at the internal points, located regularly at b-2 in Fig. 1.

土塊が変位する際に、そのひずみ量の変化からすべり面の位置の決定を行う目的で実験供試体内に高さ2.5mの位置に水平にパイプひずみ計(長さ3m, 外径32mmの硬質塩化ビニール管に50cm間隔で箔フェステルゲージが軸方向に対称的に貼りつけてある)を埋設した。その結果、図10で示すように地表面からの水平距離75cm付近が実験開始後90分から徐々にひずみ始め、ほぼ崩壊時(実験開始後約180分)まで等速で増加して $410 \times 10^{-6}$ のひずみ量を記録した。

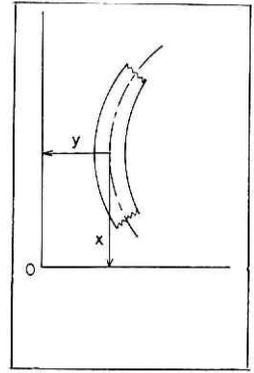
図 11 パイプのたわみ  
Fig. 11 Deflection of beam

固定されており，移動，回転がなく均一な変形と仮定する。(図 11)

$$y = -\epsilon \cdot x^2/2 \cdot r \quad (4)$$

$\epsilon = 410 \times 10^{-6}$ ， $x = 75 \text{ cm}$  を代入すると， $y = 0.72 \text{ cm}$  が得られる。

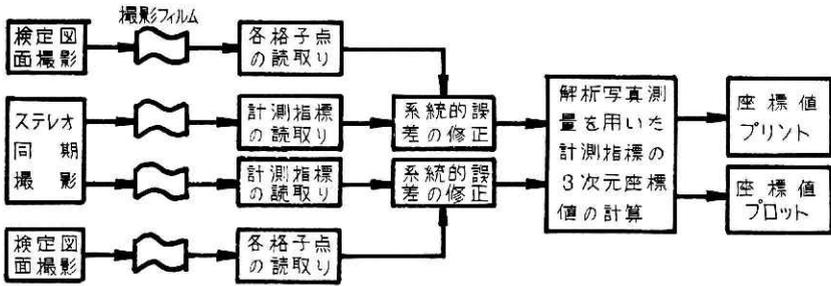
図 12 解析写真測量システム  
Fig. 12 System of the analytical photogrammetry

計測方法としては，広範囲な斜面の動きを適確に把え，経済的かつ容易な計測法でなければならないという観点から，汎用の 16 mm 撮影装置 2 台を用いたステレオ同期撮影および解析写真測量法を使用した。この計測手法で問題になるのは，写真測量用に設計されていない 16 mm 撮影機，モーション解析装置を使用することである。このため，撮影機の内部標定が行われていない事，撮影機レンズによる歪曲収差，撮影時のフィルムの機械的な歪み，モーション解析装置レンズによる歪曲収差，フィルムの伸縮歪み等が問題となる。これらの要因による誤差を修正する方法として，各誤差要因を個別に評価するのではなく，撮影時およびフィルム読み取り時に発生する一連の系統的な誤差の修正を行う。具体的には，図 12

に示すように格子点を描いた検定用図面をそれぞれの 16 mm 撮影機で直角撮影し、後に、モーション解析装置を用いてフィルム上の格子点の位置を読み取り、無歪み中心投影状態におけるフィルム上の格子点位置からのずれを読み取る。これを格子点近傍のずれとして数値化し、この値を用いて指標位置の読み取り値を修正する。なお、この方法は偶然的な誤差も含むため、数回各フィルム上の格子点の位置を読み取り、最小 2 乗法により格子点位置の読み取り数値の平均化を行った。

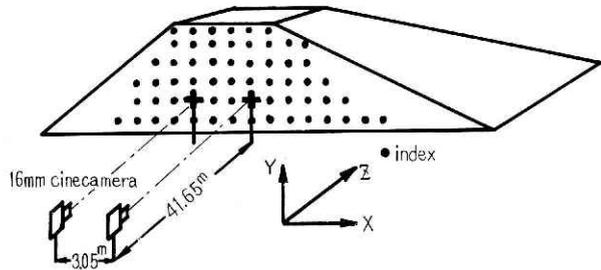
図 13 撮影機配置図  
Fig. 13 Outline of the photographing

撮影対象としては、斜面長 7.5 m、斜面傾斜角 40 度の砂斜面全面に 10×10 cm の白い指標を 1 m 間隔に設置し、撮影の中心となる標定点を 2 点設置した。撮影は 40 度斜面全体の動きを正面から観測すること、および X、Y 方向 (図 13 に示す方向) の移動量を適確に計測することを重点に置き、図 13

に示すように、16 mm 撮影機 2 台を各々撮影中心点の前方 41.65 m の位置に、これらの撮影機光軸が水平かつ互いに平行になるように設置し、1 秒 1 駒の速度で基線長 3.05 m の直角ステレオ同期撮影を行った。

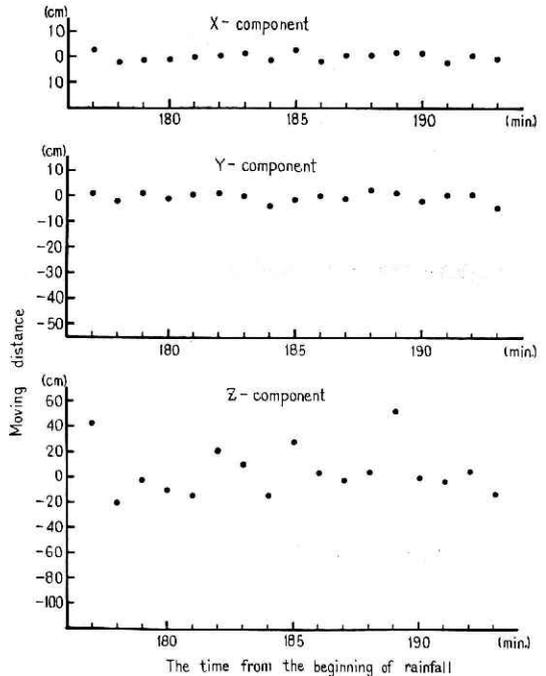
図14 不動点(2番の指標位置)の解析結果  
Fig. 14 Results of the analytical photogrammetry on the immovable point (at the index 2)

この撮影法および解析写真測量を用いた結果、不動点の解析結果 (図 14) に示されるように、撮影光軸と直角な方向 (X、Y 方向) 成分では  $\pm 5$  cm、撮影光軸方向 (Z 方向) 成分では  $\pm 50$  cm の計測誤差を生じた。従って、Z 方向の動きはその傾向を把握するにとどまった。

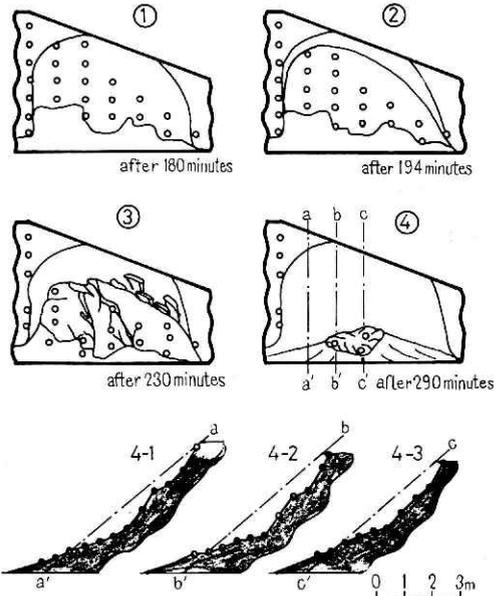
① ④ are the front view of the 40 degrees slope  
4-1, 4-2, and 4-3 are the profiles which are divided along the line a-a', b-b' and c-c' on the basis of measuring after experiment

○ index ——— originally surface ● measured point

図15 40° 斜面の崩壊状況

Fig. 15 Variation of the 40 degrees slope caused by the slope failure

崩壊斜面の全体的な変化過程は図 15 に示すように、非常にゆっくりした滑動および掃流現象を示した。実験後の測量によると、崩壊土量約 11.5 m<sup>3</sup>、崩壊斜面長約 4.5 m、平均崩壊斜面幅約 5.8 m、平均崩壊深 66 cm、平均滑り面傾斜角 37 度の表層崩壊であった。

において歪みが増大し、図 15 の 3 に見られるように降雨開始 230 分後に崩壊土塊は小ユニットに分解し、速度を早めながら滑動した。

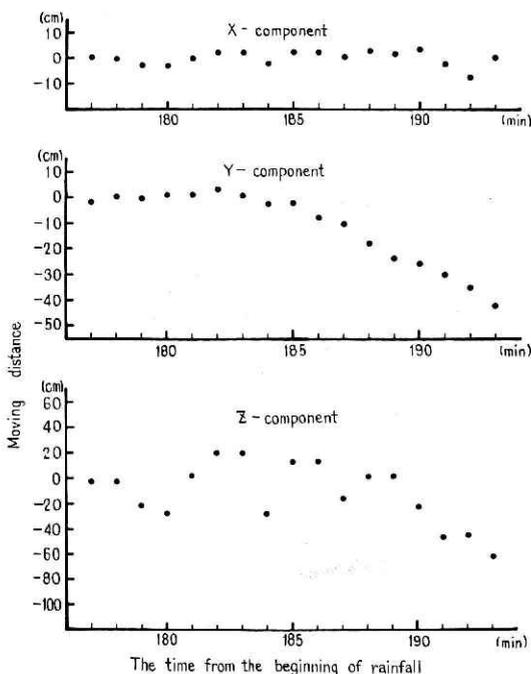
図 16 降雨開始 193 分後の指標の移動量  
Fig. 16 Movement of the indexes at 193 minutes from the beginning of rainfall

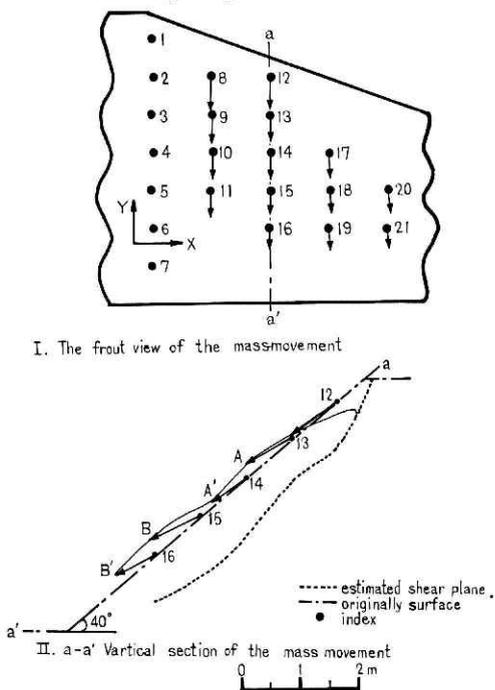
図 17 動点 (14番の指標位置) の解析結果  
Fig. 17 Results of the analytical photogrammetry on the moving point (at the index 14)

この崩壊土塊上の各指標位置の解析写真測量結果より、降雨開始後177分から193分における指標の移動量の面的な分布(X・Y平面)を図示すると図17, I になる。この図によると、崩壊土塊上の各指標はX方向には移動せずY方向にほぼ平行に移動している。また、Y方向の移動量は斜面下部に比較して上部の方が大きい値を示す傾向にある。図17, IIはZ方向の計測誤差を考慮して、12~16の各指標の移動傾向をY, Z方向に関して図示したものであり、これによると斜面中央部(A地点)と下部(B地点)において、斜面の押し出し現象が見られる。この形状は、実験後の縦断測量結果(図15, 4-2)の断面形状と良く対応している。また、指標14の移動量を降雨開始後177分から193分まで1分間隔に解析した結果(図16)によると、この間指標14はほぼ定速度で移動した傾向が見られ、この傾向は各指標の移動傾向にも見られた。この時の滑动速度は指標12では約11.4 cm/min, 指標13では約10.9 cm/min, 指標14では9.1 cm/min, 指標15では11.4 cm/min, 指標16では9.9 cm/minであった。

以上の事から、崩壊土塊は始め一つの大きなブロックとして、11.5~9 cm/minの低速度で滑动し、その間図17 IIに示すようにA, B地点において斜面の押し出し現象を示し、A', B'地点において圧縮作用が生じたと推定される。その後、次第に崩壊土塊内部に
