地震によって発生した雪崩

東浦将夫・中村 勉・中村秀臣*・阿部 修*

国立防災科学技術センター新庄支所

An Avalanche caused by an Earthquake

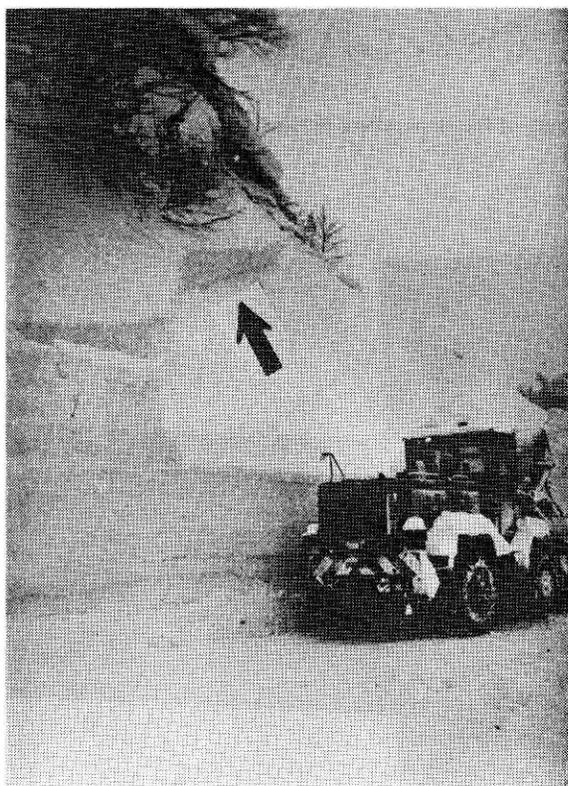
写真 1 路上のデブリを排除中の除雪車。
矢印は破断面を示す(1978. 2. 20 撮影)

Photo. 1 Removal of debris on the road by a snow remover. Arrow indicates the fracture surface.
(Photo taken on Feb. 20, 1978)

で、小規模な表層雪崩(雪崩の国際分類: A2, B3, C0, D1, E2, F2, G0, H1, J1; 雪崩発生域の面積: 約 1,073 m²)が発生し、交通は約 2 時間 30 分にわたって途絶した。この雪崩はそこを通過しようとした通行人によって発見され通報された。写真 1 は交通路確保のための除雪風景を示す。

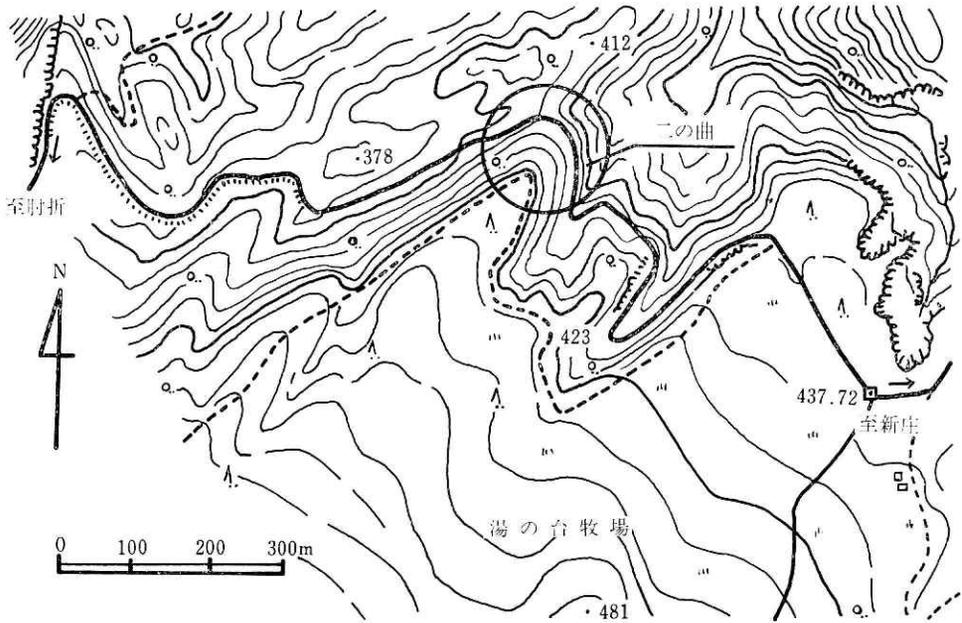
図 2 雪崩発生地点の地形図
Fig. 2 Map showing the topography of the slope where the avalanche occurred.

雪崩は図 2 に見られるように、山の尾根が北東の方向に延びている斜面(円で囲んだ場所)の中腹で発生した。この斜面を取り巻く道路は、410 m の等高線に沿って急カーブしながら肘折温泉方向に下っている。

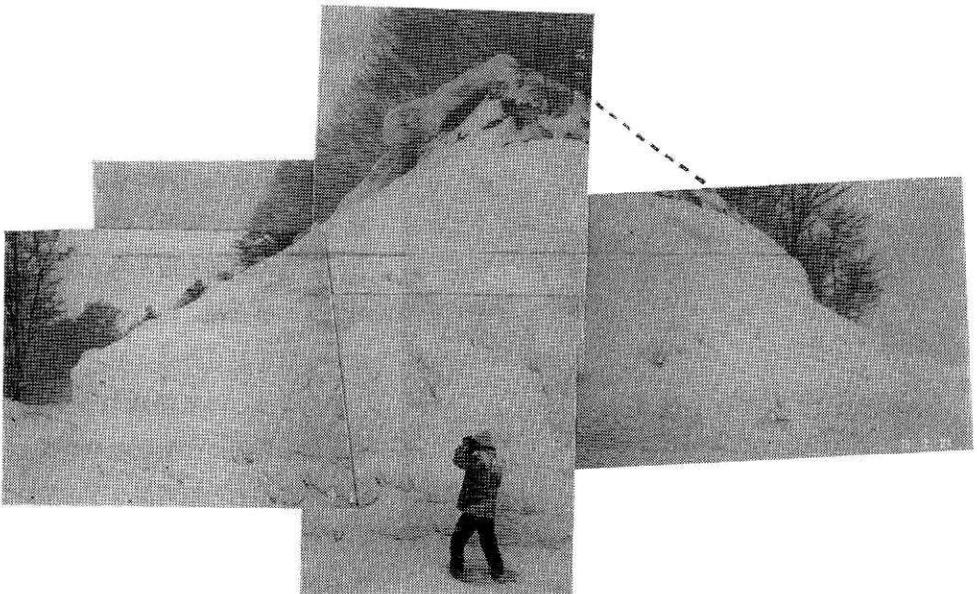
写真 2 地震によって発生した雪崩現場全景 (1978. 2. 21 撮影)
Photo. 2 Debris and whole view of the slope where the avalanche occurred.
(Photo taken on Feb. 21, 1978)

写真 2 はこの雪崩跡の全景を示す。但し斜面は凸型なので全景とはいっても左右の側端部は写っていない。斜面上方は比較的なめらかではあるが、下方はデブリによる凹凸が激しい。この写真は雪崩発生翌日に撮影されたので、道路を埋めたデ

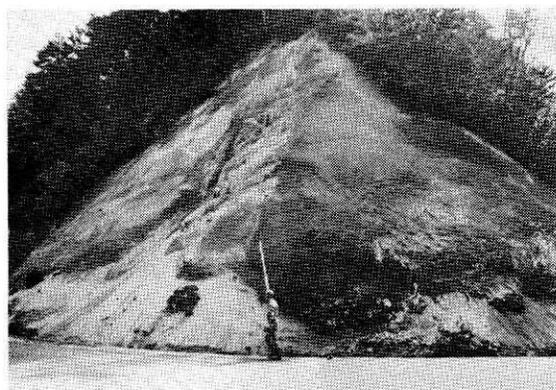
写真 3 雪崩発生現場全景 (1978. 8. 24 撮影). ポールの長さ 3 m

Photo. 3 Whole view of the slope where the avalanche occurred. (Photo taken on Aug. 24, 1978)

ブリはきれいに除雪されている。写真3は同じ場所の無雪の状態を示す。写真4は斜面に向かって左上方向、写真5は右上方向の斜面積雪の破断面を示す。写真5の下方の四角の黒っぽい部分は、斜面積雪の断面観測箇所であり、そのほぼ中央部分が雪崩の破断面である。デブリの一部は斜面上に残っており、それには写真6に見られるような垂直割目が何本か観察された。

雪崩発生斜面の地表は植生のない砂質凝灰岩であり、斜面の形は扇状凸形であり、その主方向は $N 20^{\circ} E$ である。その斜面の中央付近には崩壊地形が発達している (写真3, 図3)。周囲の斜面は広葉雑木林となっている (写真3)。雪崩は図3に示す斜線の部分で発生し、 $750 m^3$ (長さ $75 \times$ 幅 $5 \times$ 高さ $2 m$) のデブリが道路に堆積したという (山形県建設事務所道路維持課の話)。崩落雪は厚さ $1 m$ の表層部分で、崩落した後の積雪斜面上の勾配は $35^{\circ} \sim 40^{\circ}$ であった (写真4)。また、この自然積雪表面から深さ $1 m$ までの平均密度は、約 0.16

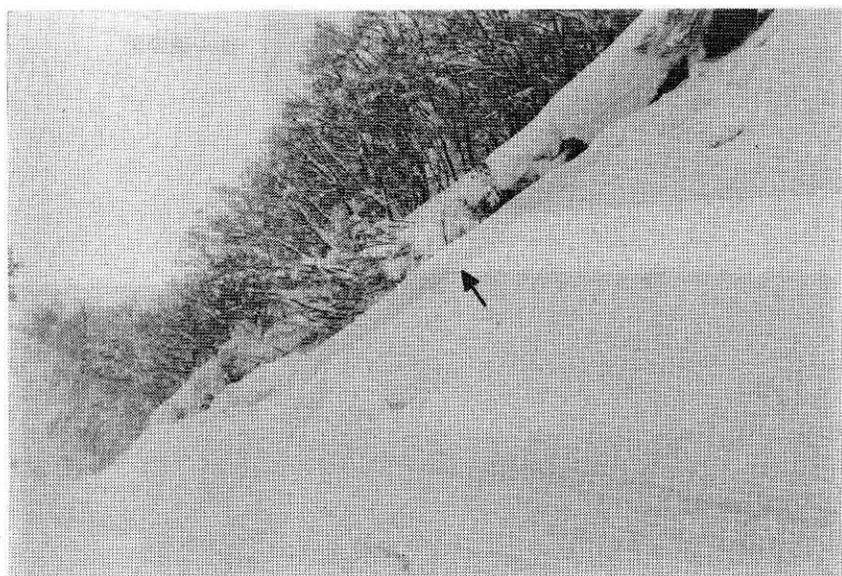
写真 4 地震によって発生した雪崩の破断面 (矢印). 斜面に向かって左側 (1978. 2. 21 撮影)

Photo. 4 Fracture surface of the snow cover on the slope (arrow). (Photo taken on Feb. 21, 1978)

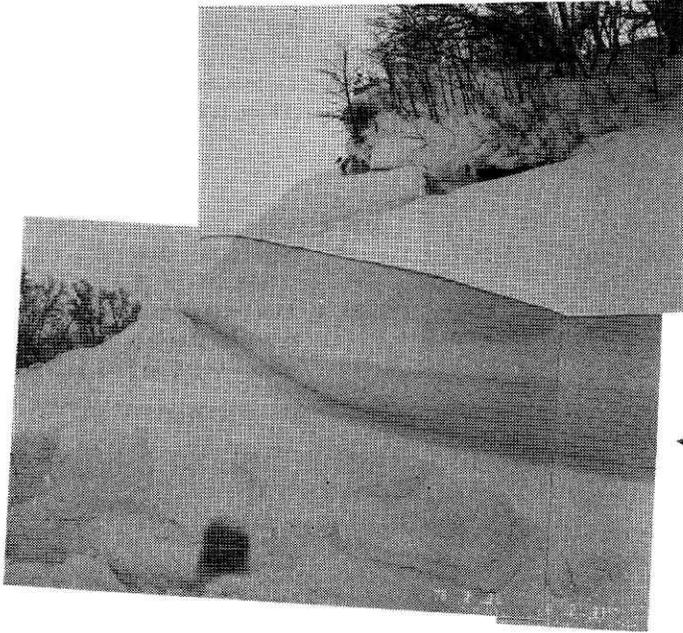
←破断面

写真 5 地震によって発生した雪崩の破断面(矢印). 斜面に向って右側(1978. 2. 21 撮影)

Photo. 5 Fracture surface of the snow cover on the slope (arrow). (Photo taken on Feb. 21, 1978)

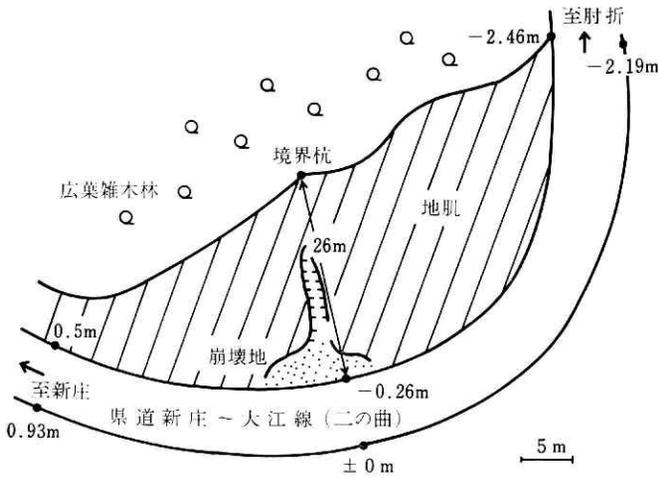
図 3 “二の曲” 地点実測平面図 (1978. 8. 24 測定)
 Fig. 3 Plan around the spot where the avalanche occurred (surveyed on Aug. 24, 1978).

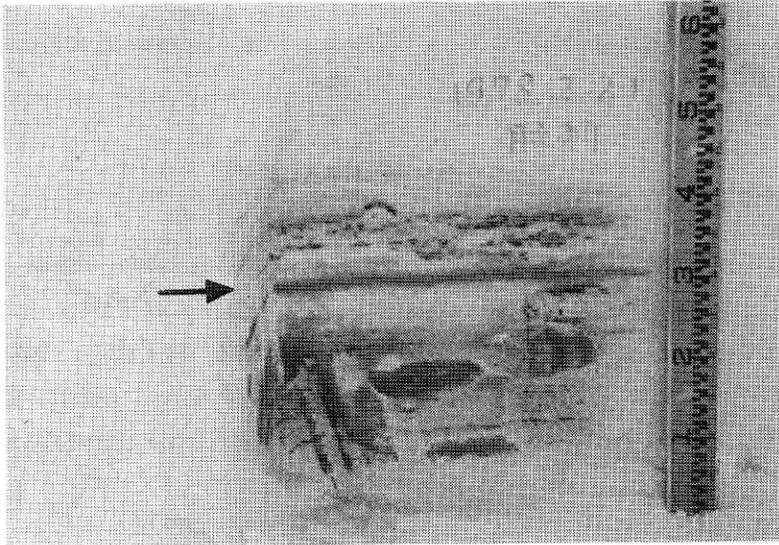
写真 7 雪崩のすべり面の積雪断面。矢印の位置がすべり面で、厚さ 2 cm のざらめ雪層が認められた (1978. 2. 21 撮影)
 Photo. 7 Cross section of the snow cover. Its upper part (above the arrow) slid down and its lower part did not. Between the upper and lower parts, a granular snow layer, 2 cm thick, was observed. (Photo taken on Feb. 21, 1978)

この雪崩のすべり面の位置を追跡した結果、この面は二つのしまり雪層の間にあった厚さ2cmのざらめ雪層であることが判明した(写真7)。しかし、このすべりがざらめ雪層の内部で発生したものか、それともざらめ雪層としまり雪層の境界面で発生したものかは不明である。なお、この雪崩の質量階級〔 $\log_{10} m$, m : デブリの質量(トン)〕は2.2, ポテンシャル階級〔 $\log_{10} m \cdot h$, m : デブリの質量(トン), h : デブリの重心間落差(メートル)〕は

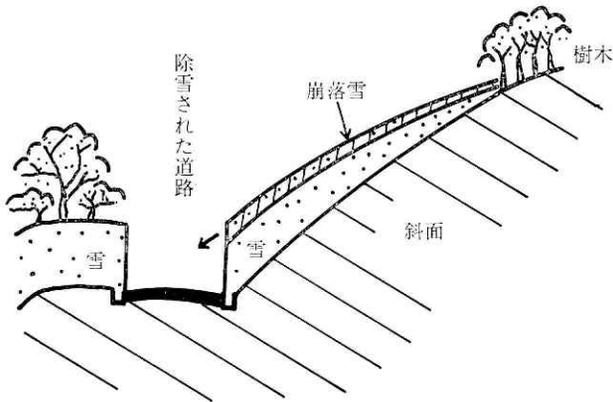
図 4 雪崩発生地点の断面図
Fig. 4 A schematic cross section of the avalanche point.

静止していた斜面積雪に地震時に働いた力は、重力の斜面方向成分と、地震による力の合力とである。無地震時の力を考えると、崩落雪の下端部（道路）には雪がなかったから、斜面上の雪はその底面と上端面だけで支持されていたことになる（図4参照）。上端面の面積（50 m²以下）は底面積（1,073 m²）に比べると5%以下であるから、崩落雪は底面でのみ支持されていたとみなせる。今、質量 M （底面積 S ）の積雪が勾配 θ の斜面上にあり、これ

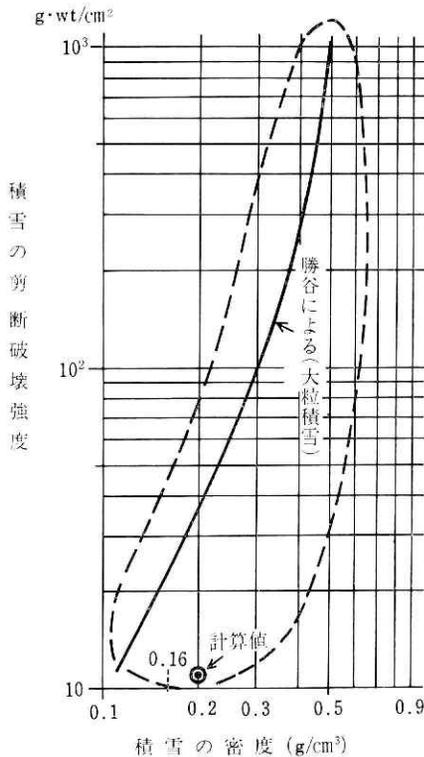
図 5 これまでに測定された積雪の剪断破壊強度と計算による推定値との比較

Fig. 5 The calculated force which was applied to the snow cover on the slope by the gravity and the earthquake and the range of the shear strength of the deposited snow ever measured.

図 5 は今までに測定された積雪の剪断破壊強度の範囲と密度との関係 (防雪工学ハンドブック, 1968) を示す。また同図には勝谷 (1940) が“大粒積雪”について求めた曲線

も示してある。同図から分かるように、剪断破壊強度は単に密度の関数として一義的には決まらない。しかし計算により推定した値 (11.1 g 重/cm^2) は図示した通りであり、今までの測定範囲内にあるから上の推定値は妥当といえよう。もしこの値 (11.1 g 重/cm^2) が同図中の剪断破壊強度範囲よりも大きい値だったとすれば、当然雪崩は随所に発生したことであろう。
