## 1979年20号台風による高潮・高波について

## On the High Tide and Wind Waves caused by Typhoon 7920

### Abstract

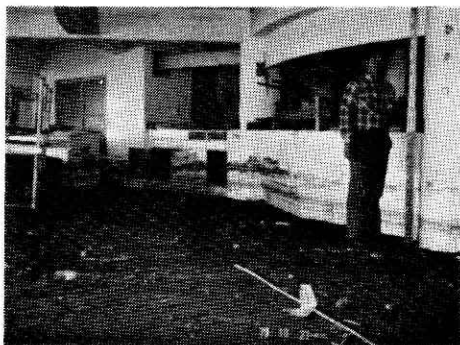
写真1 藤沢市湘南海岸公園内東急レストハウスに残った水位痕跡

Photo. 1 Trace of tidal waves in Fujisawa City, Kanagawa-ken, 50km SW of Tokyo.

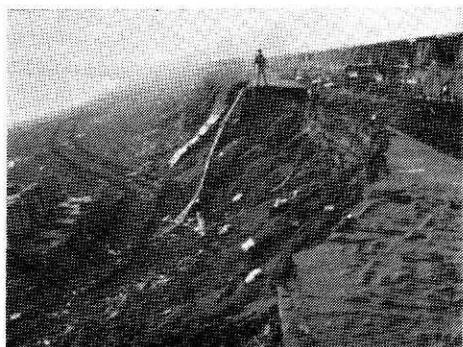
写真 2 茅ヶ崎海岸サイメリング道路の崩落現場

Photo. 2 Failure a road for bicycles.

うやく崖の一角に浸食影響が及ぶのである。いいかえると、砂の崖の位置と、前面の砂浜の幅との間には、数十年の年月の間に作り出された一種の「平衡状態」にあったということが出来るであろう。そうして数十年に一度もなかったような大台風が襲った時、部分的にこの平衡がこわれる。すなわち崖の一部が新たに侵食され、陸地が後退するのである。湘南海岸では、写真2の場所以外にも相模川河口をはじめ、引地川河口、江ノ島付近でも今度の台風による高潮によって新たに砂の高台が侵食をうけ、新しい崖面が露出した。このようなことは御前崎町や下田市や小田原市などでも起こっている。こうして失われた砂の高台の一部は、砂浜の砂とは違って、いったん失われると全く回復する見込みはない。すなわちこのような形の海岸線の後退は、大地震による大規模な地盤の隆起でもない限り、自然には復帰しないものである。昭和55年10月15日付「神奈川新聞」には「古老の話だと早川海岸、小田原海岸の砂浜はかつては七、八十メートルあったものが、現在三十メートルになってしまった」とある。また11月12日、小田原市役所で開催された「相模湾の環境保全と水産振興シンポジウム」では、東大工学部・堀川清教授によって、ここ25年間に湘南海岸は大きいところで5m、平均2m砂浜の幅がせばまっていることが指摘された。砂の供給が減ったためであるという。もしこのような砂浜の縮少が続くとすれば、たちまち上に述べた砂の崖と砂浜と並の暴風による高波との平衡がくずれることは明らかである。すなわち今度の台風よりもっと小さな「並の暴風」によっても、新たな侵食が起こる危険性が大きいのである。海岸の砂浜は人々の保養地になるという点で重要であるばかりではない。海岸の保全と防災上の観点からもそれ以上に重要な意味をもっているのである。河の上流にダムを新たに建設するときには、海岸への砂の供給が減ることも考えて、付近の海岸に防砂堤や離岸堤を設けて、浜の砂の流失を阻止する工作もあわせて計画されるべきであろう。
