## 1984年4月山形県西川町で発生した小雪崩による死傷事故

| 雑誌名 | 国立防災科学技術センター 研究報告 |

国立防災科学技術センター新庄支所

### An Accident due to a Small Snow Avalanche Which Occurred on 22 April, 1984 at Nishikawa-machi, Yamagata-ken

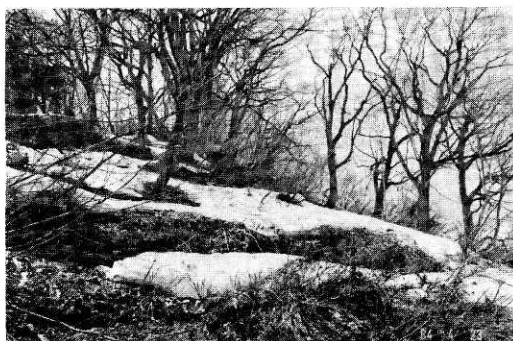
写真3 雪崩発生斜面下方の様子。疎林とブッシュと残雪がみえる。

Photo 3 Appearance of the slope below the point where the avalanche started. Thin trees, bushes and snowpack can be seen.

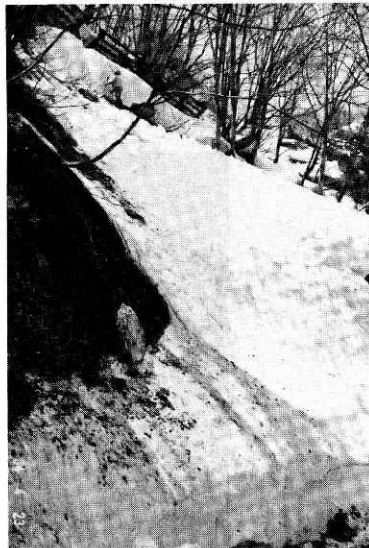
写真4 雪崩発生斜面のすぐ右隣の雪崩防止柵とその下の残雪落し作業中風景。

Photo 4 Avalanche bridges and the job of snowpack removing by hand.

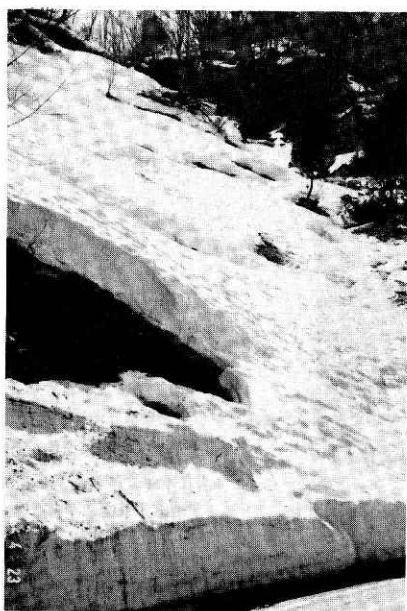
**写真 5** 雪崩発生斜面近くの残雪の様子。  
厚さ 0.8 m 位の雪が地表の凹凸に  
応じた形をみせている。

**Photo 5** Snowpack on a slope close to the  
point where the avalanche started.  
The snowpack was about 0.8m in  
depth.

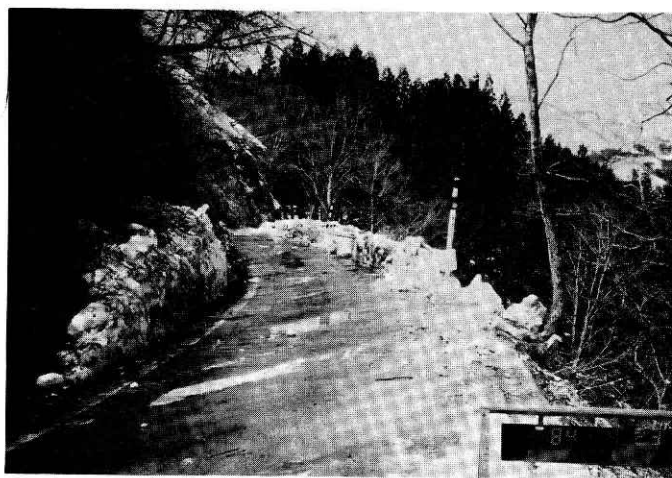
**写真 6** 雪崩が襲った道路とガードレール、このガードレールの手前  
端と雪にはさまれて圧死した。

**Photo 6** The point of the accident where the avalanche fell. One  
woman was killed, another wounded.

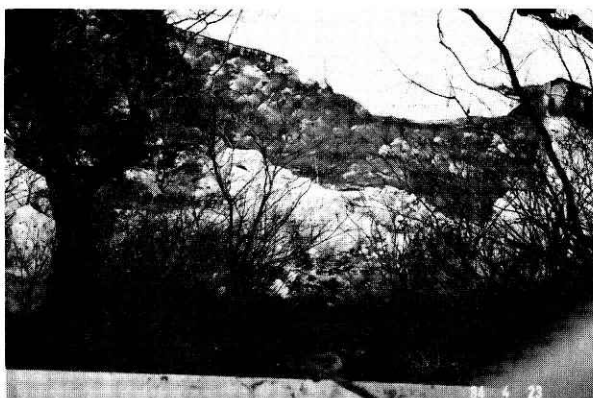
写真8 負傷者が転落した川辺。

Photo 8 The riverside where the wounded woman was found.

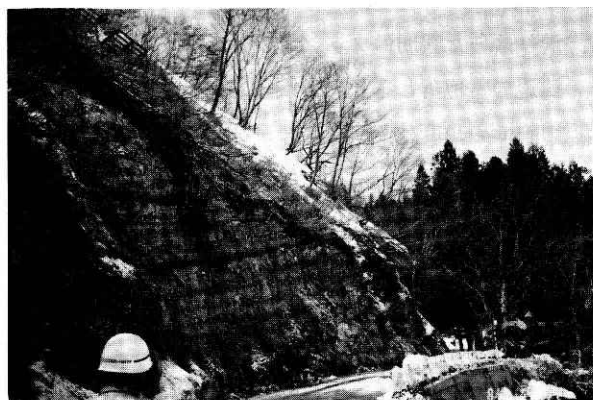
写真9 町道脇のカットされた法面。上方には雪崩棚がみえる。シャベルカーは作業員によって落された残雪を処理中のもの、ブッシュや低立木の根曲りの様子が良く見える。

Photo 9 Cut of rocks by the road.

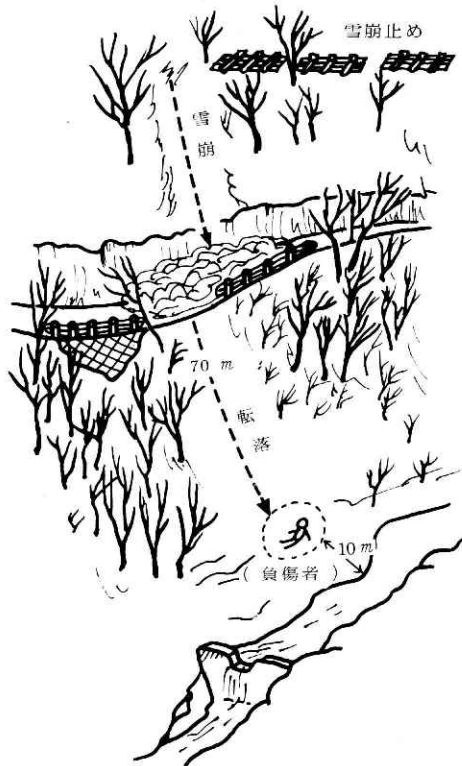
図5 事故発生地点のスケッチ（西川町職員によるものへの一部修正加筆転写）

Fig. 5 Sketch of the place where the accident occurred.
