## 羅賀の津波石 - 明治三陸津波(1896年)の痕跡高測量

### The Tsunami Stone at Raga — A Result of Leveling of the Old Tide Trace due to the Meiji-Sanriku Tsunami in 1896

The result of our survey leveling originated from a bench mark shows that the level of a tsunami stone at Raga, Iwate Prefecture, an evidential tide trace due to the Meiji-Sanriku Tsunami in 1896, is  $28.2 \text{ m} \pm 1.2 \text{ m}$  above the sea level. People of the village have handed down for ninety years the fact that the large stone was carried up to the level by a running-up current of the tsunami.

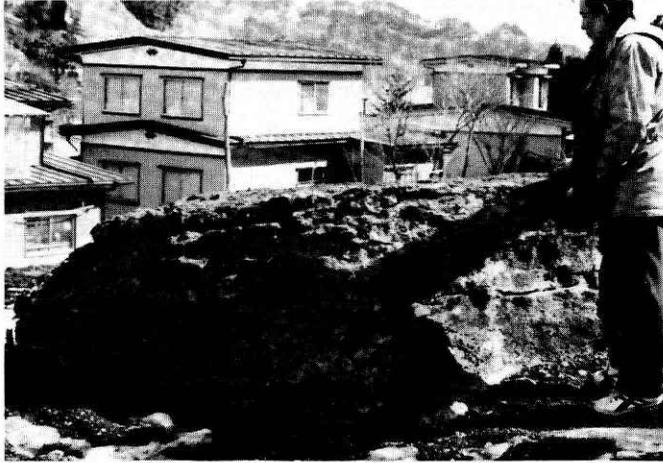
れる無数の凹みや孔のある水成岩で、貝殻が付着しているのも認められる。周辺の山肌に露出している岩とも異質であることは明らかである。海岸にあったものが直接、津波で運ばれてきたとは断定できないが、この土地に住む人々が2、3世代にわたって語り伝えてきたとおり(前出の浜田岩雄氏及び後出の下村与三郎氏の証言による)、いまある場所には、明治の津波のときに流れ着いたことは事実であろう(写真1)。

写真1 羅賀の津波石.

Photo. 1 The Tsunami Stone in Raga.
