## 衛星画像データによる津波浸水域の識別

| 雑誌名 | 国立防災科学技術センター 研究報告 |

## Discrimination of Flooded Areas Due to Tsunami By Using Satellite Image Data

### Abstract

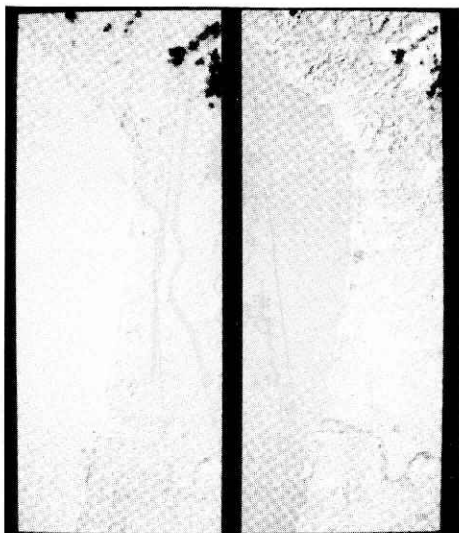
前処理を済ませた二つのシーンの各バンドの画像について, つぎのような解析を行った. まず, 二つのシーンが観測された約1年の間に, この地域の地表面に何ら変化がなければ, 同じバンド  $i$  ( $i=5, 7$ )の災害前の画像  $Pi1$ と災害後の画像  $Pi2$ は全く同じであり, 同一地点  $P(x, y)$ に対応するそれぞれの画像の各ピクセル(画像を構成する基本単位で画素ともいう. この場合は約 $80m \times 80m$ の大きさ)の輝度の値は等しく, 両者の差  $\Delta B_i(x, y)$ は0になるはずである. 逆に, この差が0でない場合は, これらのピクセルに対応する地表の地点に何らかの変化があったことを示唆している. このように災害前後の2画像について各ピクセルごとの輝度の値の差  $\Delta B_i$ を求めて画像化したのが写真1に示す「差画像」SUBPiである. なお, この場合の「差」の値  $\Delta B_i$ は災害後の値から災害前の値を引いたものである.

写真1 各バンドの津波の前後の差画像(左:バンド5, 右:バンド7)

Photo 1 Subtracted images between two images of each band before and after the tsunami. Band 5 (left) Band 7 (right)

つぎに, 各バンドごとの差画像SUBP5とSUBP7をみると(写真1), P2上の斑点の位置にSUBP5では明るい, またSUBP7では暗い斑点が存在している。これらは, それぞれの正と負の大きな値の $\Delta B_i$ をあらわしている。
