# 東日本大震災による土砂災害の被害と特徴

本震による斜面変動とその後の誘発地震で起きた災害について

社会防災システム研究領域 井口 隆・土志田正二・内山庄一郎

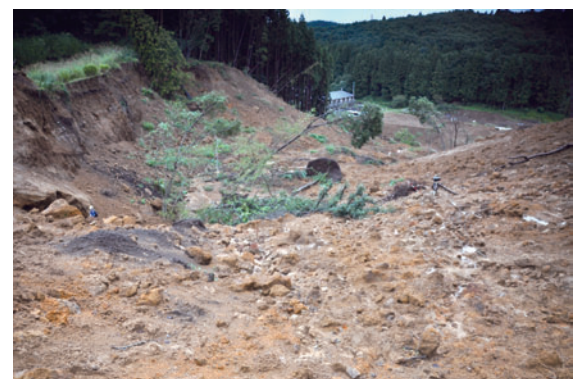
自然斜面に生じた土砂災害では福島県白河市西部の丘陵地帯と那須烏山付近で大きな被害の土砂災害が集中的に発生しています。最大の人的被害を生じたのが白河市葉ノ平で発生した地すべり（**写真1**）で、斜面直下の住宅10戸が巻き込まれ、13名が亡くなりました。地層中に挟在していた火山灰層をすべり面としてすべりが生じています。白河周辺で起きたその他の地すべりも、火山性の堆積物が挟在したことで強震動地域であったことが要因と考えられています。土砂災害は北関東から東北地方にわたって

写真1 斜面上方から見た白河市葉ノ木平地すべり

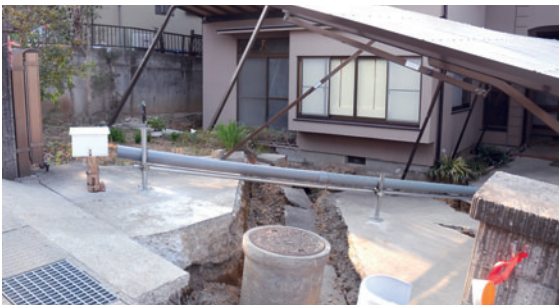
今回の地震では仙台市、白石市、いわき市を始め各地の住宅地において盛土地盤が地すべりを起こす災害が生じています。我々が調査を行なった仙台市太白区緑ヶ丘の住宅造成地は1978年宮城県沖地震の際も地すべり変動が起きたところで、今回の地震でも再度地すべりが起き、写真2に示すように変動範囲の住宅では大きく開いた亀裂によって家が斜面下方に1mほど滑り落ちています。こういった住宅地の盛土地盤の被害は、最近の地震でしばしば生じており、盛土地盤の今後の対策が求められています。

写真2 仙台市緑ヶ丘の住宅地内の地すべり亀裂

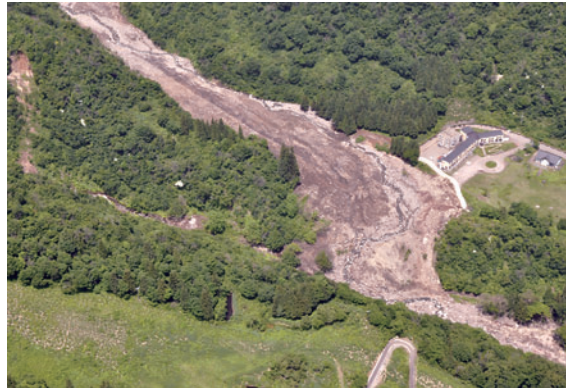
本震の翌日3月12日未明に長野県北部を震源とするM6.5の地震が発生し、1月後の4月11日には福島県いわき市を震源とする地表面地震断層を生じた地震が発生しました。この二つの地震によって、震源や断層の近傍において地すべり、土砂崩れが多数発生しました。長野県北部の栄村では大規模な地すべりによって川を堰き止め、そこから大量の土砂が流下したため、長期の避難を余儀なくさせられました(写真3)。

写真3 栄村中尾川の地すべりから流下した土砂

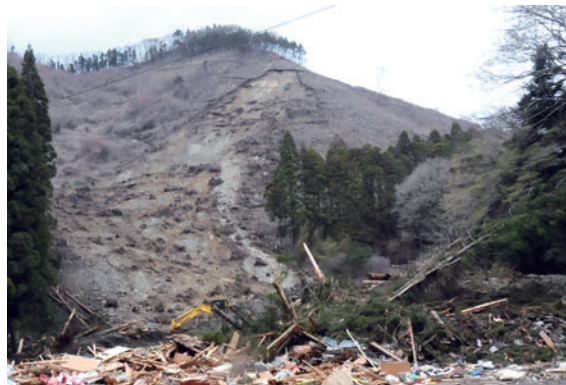
また、いわき市の地震では御斎所街道沿いに数ヶ所で規模の大きな地すべりが発生し、道路を塞ぐとともに4名の死者を出す被害となりま

した。御斎所変成岩から成る急斜面で生じた高速地すべりで、直下の住宅にまで到達し、3名の犠牲者を出しました(写真4)。

写真4 いわき市石住の地すべりと倒壊した家屋
