高速道路における大型玉突き事故

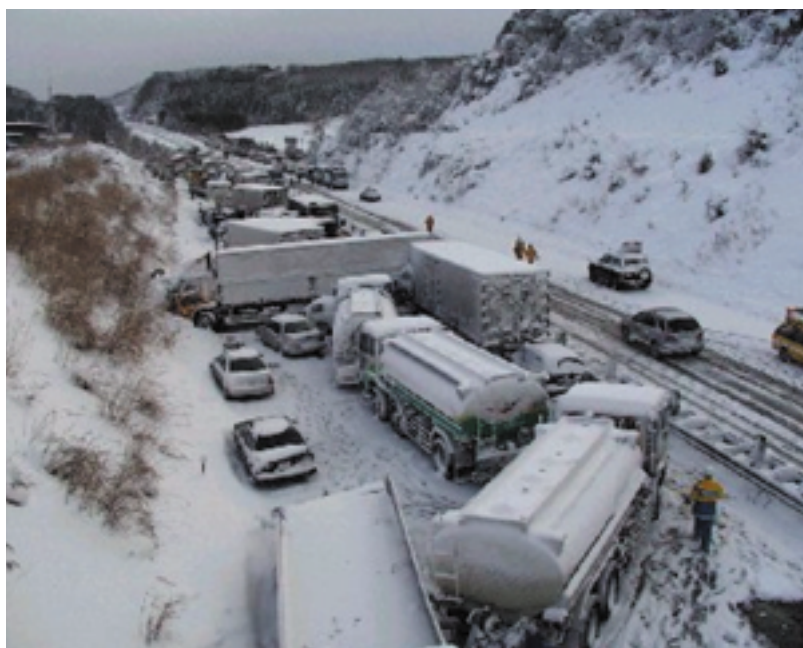
2000年12月12日、前日から続いた強い冬型の気圧配置の影響でこの冬一番の冷え込みとなり、降り続いた雪のためスリップ事故が相次ぎました。午前10時半頃、東北自動車道では計64台が巻き込まれて2人が重軽傷を負う多重衝突事故が発生しました（写真）。発生場所は東北自動車道の上り線、宮城県三本木パーキングエリア付近で、事故車両の列は全長400mになりました。

東北自動車道での玉突き事故で64台もの車が巻き込まれました（日本道路公団提供）

東側とも積雪深は30㍻程度で、一様な「こしまり雪」でした。このことから事故当時まで周辺にはまだ積雪はなく、事故が起きたときの風雪による、一気に積もった雪であることがわかりました。また、この量からかなり大きな降雪強度であったことも推定できます。最初の事故車がスリップした地点は、切り土から防雪柵のある盛り土構造に変わる下り地点であり、防雪柵の効果などに未知の部分があることが考えられます。

今回の事故で注目すべき点は、事故の引き金となった車両が東京から来た車で、夏タイヤを着け、前輪にだけゴム製滑り止めを付けていたことです。冬にはスタッドレスタイヤにはき替えることは雪国では常識です。運転中に突然の吹雪で前が全く見えなくなるこ

さらに、「情報」の問題があります。事故当時、高速道では視界不良のため、最高時速が50㍻に制限され掲示されていました。しかし、公団の調べではほとんどの車が時速70㍻位で走行していたとのことです。これが玉突き事故を大きくしたことは明らかです。信頼してもらえる情報をきめ細かく提供することが、対策強化と並んで重要なのです。(問い合わせ先：長岡雪氷防災研究所 所長 佐藤篤司)
