昭和42年7月豪雨災害にみられる機構特性について

西川 泰

On the Characteristics in the Mechanism of the Disasters From the Heavy Rain in July 1967

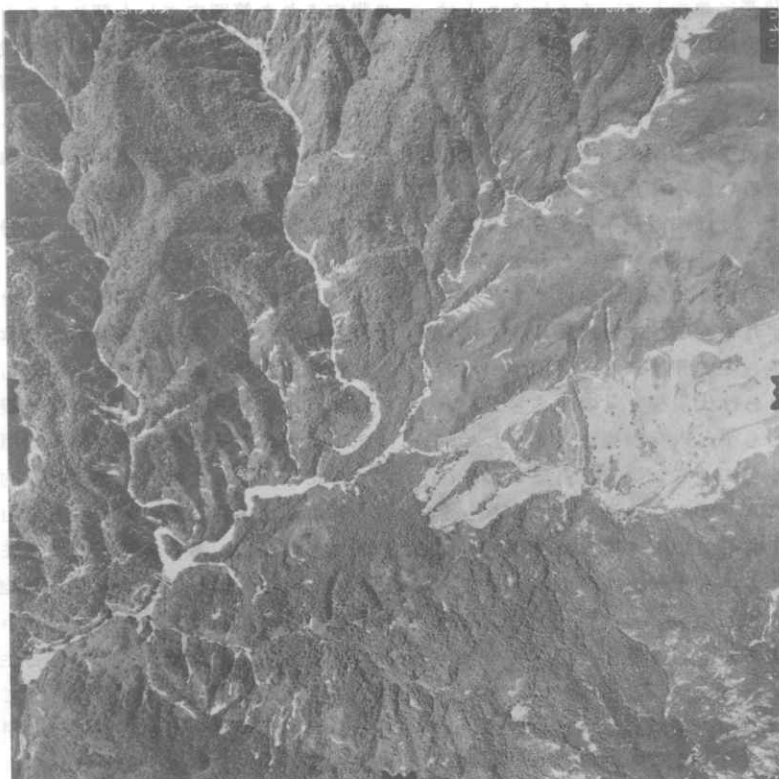
写真1. 住吉川流域山くずれ状況航空写真

今回の災害において、山くずれの発生分布が最も密であったとみられる住吉川流域について山く

ずれの分布状態を災害直後の航空写真により示しておく。なお、その航空写真説明図に主要断層と地質の分布を併示しておいた。これは後記の山くずれと地質の関係の記載の参考にもするためである。ここに示した航空写真をみてもわかるとおり、今回程度の豪雨でも山くずれがとくに大規模で多数発生したとはいえないようである。他流域での航空写真をみると山くずれがより小規模、散在的であることはもちろんである。

写真1および図—1で山くずれの分布と地質(岩質)、地質構造(断層)との関係をみても言うことであるが、花崗岩地帯であるから、またそれが風化されてもろくくずれやすいからそこに山くずれが多いといった、いわば山くずれが岩質上花崗岩との関係が強く現われているとはいえない場合が多い。たとえば、五助堰堤のすぐ下流左岸部や芦屋ゴルフ場の北西側山地でのように、古生層と花崗岩の地帯が並存している場合、山くずれはむしろ古生層地帯に発生している事実などである。ところで、現在発見されている東北—西南方向に並行して走る五助橋断層や大月断層は大規模な断層でこれに付随する小断層も多いのであるが、これら断層構造の発達したところに山くずれが多いという傾向は明らかに認められる。また、今次豪雨では六甲の山地崩壊は比較的少なかったが、六甲遊園地の北側や北西側に位置する奥山川上流部には山くずれが若干発生している。この流域は上流から下流にかけて、花崗岩、流紋岩、中新統と地質が三大別されるが、山くずれの発生しているところはそれら岩質の相違が反映しているというよりも、いわゆる射場山断層、湯槽谷断層などと密接に関連しているようである。要するに、山くずれと関係の深い要素を、ばく然と風化花崗岩という特異岩質に求めることよりも、地質構造上、断層帯の発達しているところ(このような地帯は、ある意味での風化が進み、くずれやすい傾向をもっていることは推定できる。)に求めざるを得ないのである。
