# 1975年4月大分県中部に発生した地震災害現地調査報告

# 1975年 4月大分県中部に発生した 地震災害現地調査報告

昭和50年 7月  
科学技術庁

国立防災科学技術センター  
企画課資料調査室

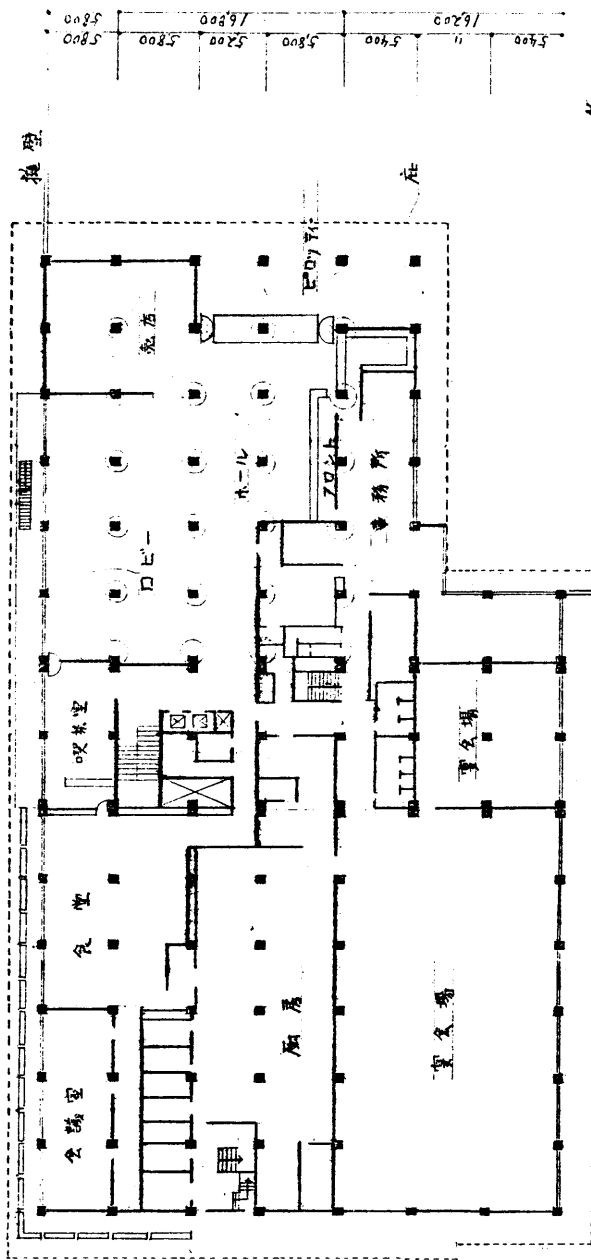
○ 圧壊した柱  
S: 1/400  
SD mud 1966 年 8 月

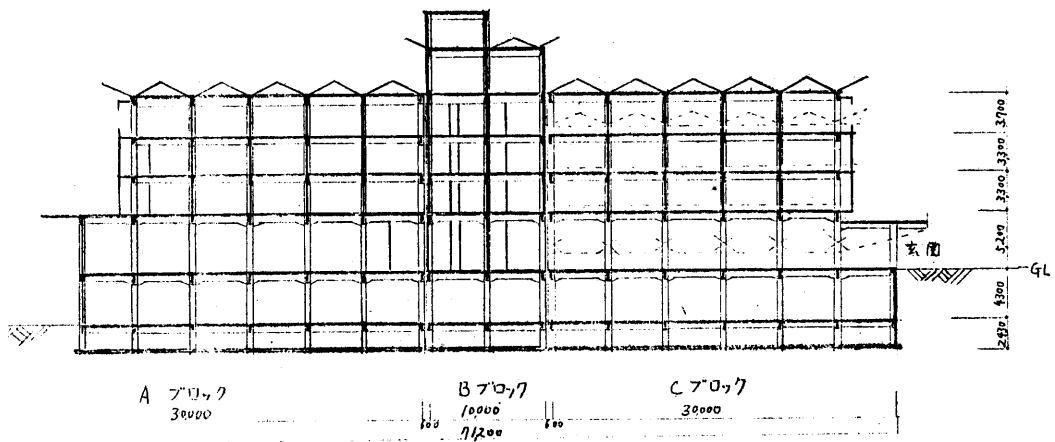
第6図 九重レークサイドホテル長手方向断面図

今回の地震で大きく破壊されたのはC構造体であり、(写真16、第6図、第7図)、A、B両構造体にも柱の曲ゲ亀裂(写真17)や壁(写真18)のせん断亀裂および梁にいくらかの亀裂が見られたが、建物を使用不可能にするようなものではなかった。C構造体は2階以上の荷重を直接受ける24本の柱が跡かたもなく崩れさり、1階分だけ高さが下ってしまい、15度ほど山下池に傾斜した。エクспанションジョイントの所ではB構造体との間にすき間が大きくあいた(写真19)。1階低層部の柱は、曲ゲ破壊やせん断破

壊を起す間もなく2階以上の階の落下により、強制的に変形を受け鉄筋が外側に大きくはみ出した(写真20)。同じC構造体であっても地下階はほとんど被害を受けておらず、2階以上の階でも外見上柱の倒壊などは起っていない。このように2階以上の被害は1階柱の崩壊のために生じたものである(写真21)。この原因としてはC構造体の1階、特に2階以上の荷重を受ける部分に壁が少なかったことが挙げられる。このため柱だけでほとんどすべての荷重を受けることになり、構造体に余力がなく、1階の耐力が設計荷重ギリギリしかなかったものと推定される。また写真から判るように柱フープ筋の間隔が粗く(写真22)、鉄筋とコンクリートの付着が充分でなく柱に粘りがなかったことも破壊を大きくしたと思われる。またエクステンションジョイントの所での衝突や、剛性の不均等から起るねじれなどが考えられるが、詳しい調査の結果を待たねばならない。
