# 1998年8月豪雨による阿武隈川上流域における斜面 災害調査報告

# V 1998年8月豪雨による阿武隈川上流地域における斜面災害調査報告

## **Report on the Landslide Disaster in the Upper Part of the Abukuma River, Fukushima Prefecture, Due to Heavy Rainfall in August 1998**

**Takashi INOKUCHI**

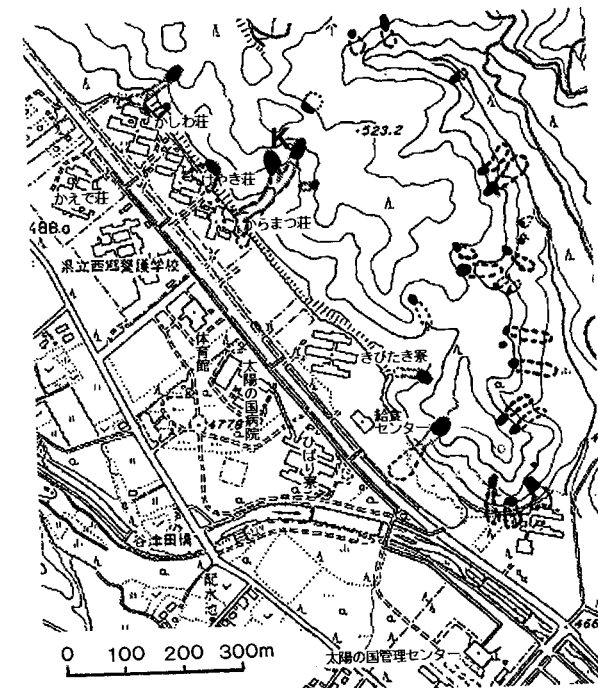
図7 太陽の国周辺の崩壊分布図

県の総合社会福祉施設「太陽の国」では，死者5名を出した「からまつ荘」をはじめ「さつき荘」でも負傷者を出すなど各施設で人的被害を生じた．「太陽の国」は福島県が設置した総合社会福祉施設で，特別養護老人ホームなどいくつかの生活施設と病院・給食センターなどの共通付属施設から構成されている．今回の豪雨により施設の北東に面する丘陵斜面上の10数か所において崩壊が発生し（図7），丘陵直下に建てられていた「からまつ荘」，「けやき荘」，「さつき荘」などの各施設に土砂が流れ込んだため，大きな被害を及ぼした．

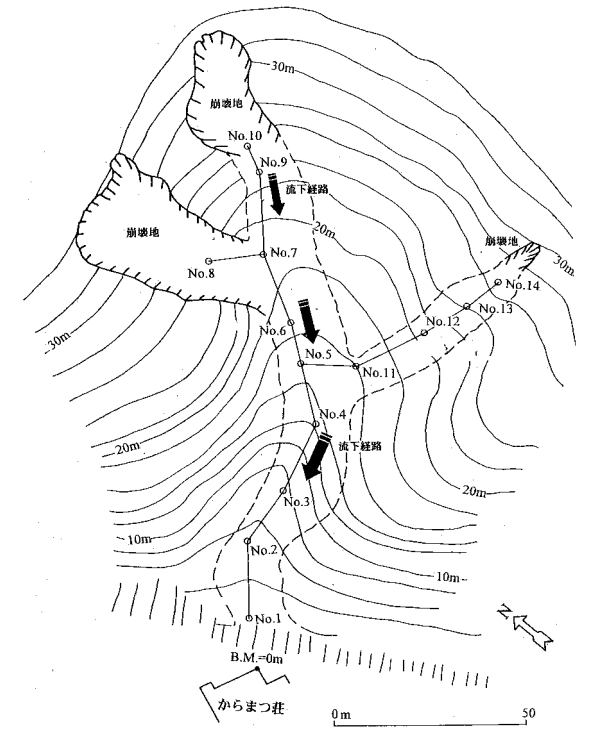
図 8 からまつ荘裏の土砂災害平面図  
Fig. 8 Plan view of landslides at Karamatsu-sou.

現地調査においては9か所の崩壊地を調査した。崩壊の発生場所は地形的にみて、丘陵を刻む谷の最上流の谷頭部で発生した崩壊と山腹斜面上の遷急線の直上付近で発生した崩壊の二種類が見られた。「からまつ荘」と「かしわ荘」の背後の谷で起きた崩壊は前者の例である。からまつ荘の場合は谷の最上流の谷頭部（図8）で崩壊した土砂が勾配10°の谷を高速地すべり運動を起こして（地すべり学会調査団、1998）、100 m以上流下し、谷の正面にあった「からまつ荘」に流れ込んだために大きな被害を生じている。後者の例としては「さつき荘」と「けやき荘」裏の崩壊などがあり、これらは施設裏の斜面の遷急線よりやや上で発生している。いずれの崩壊も白河溶結凝灰岩上に堆積した火山堆積層内で発生した崩壊である。崩壊発生斜面の勾配は15・25°とかなり緩やかである。

「からまつ荘」裏の谷の上流部では3か所で崩壊が発生している（図8）。このうち左岸側の崩壊は規模が小さく直接の影響はなかったようであるが、崩壊土量の多い正面の崩壊（写真6）と右岸側の崩壊（写真7）は、崩壊土砂が緩やかな谷に沿って流下し、施設を直撃し被害をもたらせた。流路にあたる谷の底面では笹がなぎ倒されている（写真8）。崩壊した斜面では滑落崖から崩壊面かけて成層した火山碎屑物の層を切って発生した状況が認められる。また、崩壊地の末端部の崩壊面や流送域ではいくつかのパイプフローの穴が認められた。

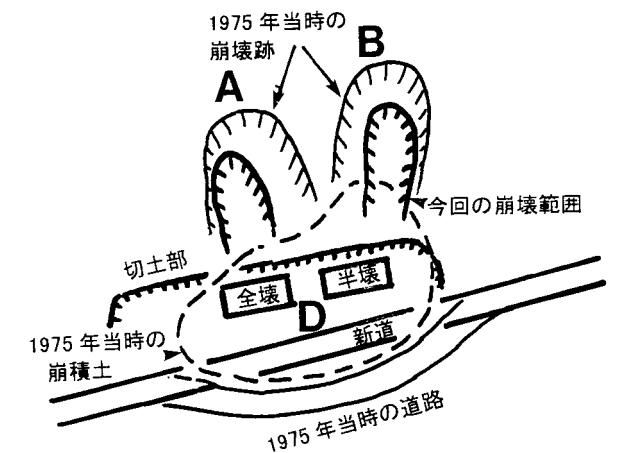
図 9 葎ノ目の崩壊発生前後の見取り図  
Fig. 9 Outline sketch of Yoshinome.

災害前の空中写真判読などその後の調査により、ここは過去に崩壊を起こしていた斜面である事が判明した。1975 年に撮影された葎ノ目付近の空中写真（写真 11）の地形判読を行なった結果、撮影当時この場所にはまだ家屋は建てられていないが、今回崩壊した斜面の位置には周りの斜面より若干低くなった古い崩壊の抜け跡が 2 つ認められる（写真 11 - A, B）。斜面下にはこの崩壊によると思われる崩壊土砂が堆積しており、斜面下を通る道路は堆積土砂を避けるように屈曲していた（写真 11 - D）。今回の災害で被災した住宅は 1975 年以降に、崩壊による堆積土砂を整形し、斜面の末端を切土して住居を建築し、移り住んだと思われる。新旧の崩壊の位置関係を模式的に図 9 に示した。今回の崩壊は 1975 年以前の崩壊の跡地に生じたもので、崩壊規模は以前の崩壊より小さい。今回の崩壊の側方崖に残留する土層には角礫状の溶結凝灰岩が多数含まれており、古い崩壊の滑落崖から供給された崖錐が堆積していたことを示す。今回崩壊したものはこの一部である。古い崩壊がいつごろ生じたものであるかは不明であるが、崩壊の反復性を示す事例として注目される。

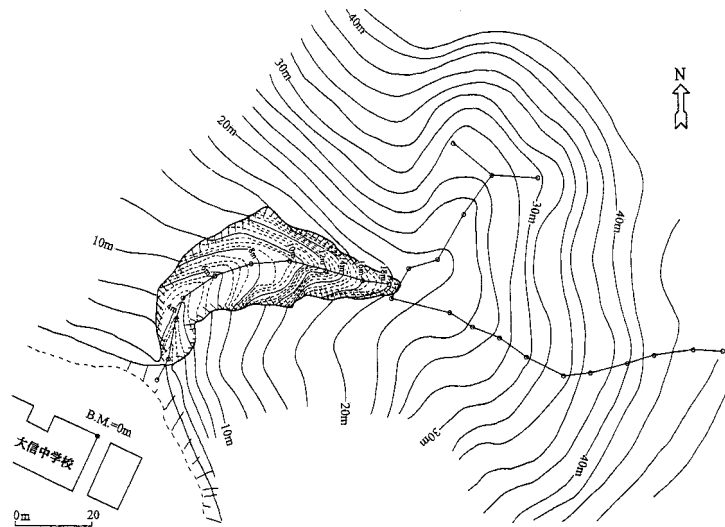
図10  
大信中学校裏の土砂災害平  
面図  
Fig.10  
External view of the  
landslide at Taishin Junior  
high school.

大信村大信中学では28日の朝，校舎裏の斜面にある凹地状の谷から大量の土砂が流れだし，大量に校舎内に流れ込み，医務室など2室に壊滅的な被害を与えた（写真13）．発生時刻が早朝であり，生徒への被害はなかった．土砂が流出した谷は5 m近い深さまでえぐり取られ，新たに急な谷壁を持つ谷に変貌した状態を呈している（図10）．元地形はわずかに谷筋のある凹型の斜面であったが，何

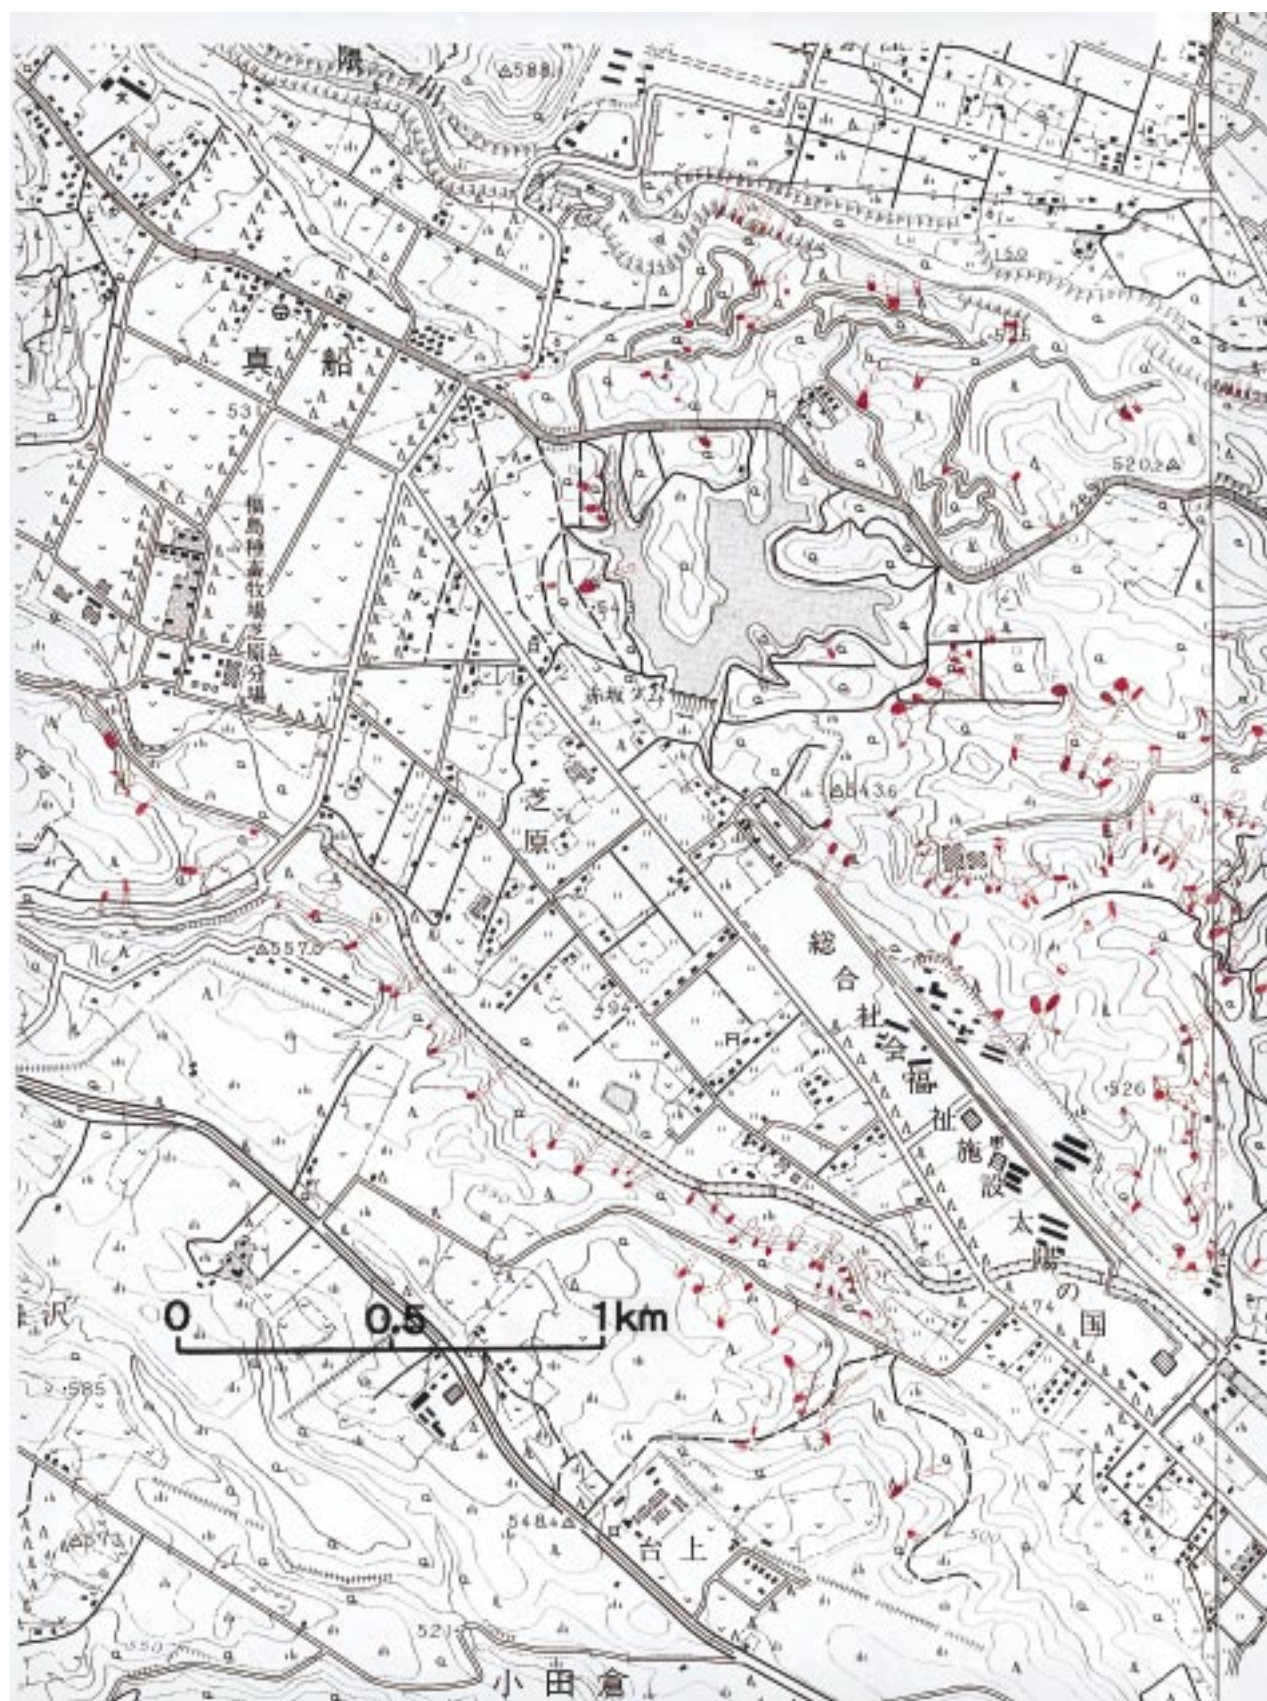
図11 西郷村小田倉-真船周辺地域崩壊分布図(基図は国土地理院1/25,000地形図「白河・那須湯元」を使用)(图中Kはからまつ荘の崩壊、Yは葎ノ目の崩壊)

図11の分布図でも明らかなように，この付近は空中写真判読において最も密に崩壊が分布していた地区である．この地域では十数か所の崩壊地で調査を実施した．規模の大きな崩壊も散見された．調査した斜面の半数以上がこの付近に厚く堆積する降下火山砕屑物の層中で発生した斜面崩壊である．県の畜産団地の周囲斜面では崩壊が多発している．中には極めて流動性の高い崩壊も認められた（写真15）．

この地区は大きな災害を生じた太陽の国とは谷津田川をはさんで対岸に位置する．この付近一帯では40か所以上の山崩れが発生している（図11）．現地調査を行なったのはこのうち10か所である．ここは谷底平野に面した傾斜40°近い崖が連続的に続く地形を呈している．崖の下部の急斜部は薄い土壌の下に直接白河溶結凝灰岩が出てくるが，斜面崩壊は遷急線より上位の火山堆積層内で発生している．崩壊はいずれも崩壊斜面の元の勾配は20度から30度の傾斜の斜面で起きている．崩壊土砂は急斜部の土壌を削り，白河溶結凝灰岩を露出させ，さらに崖下の平地を流走している．中には田畑の中を30 m以上も流走している例が見られた．

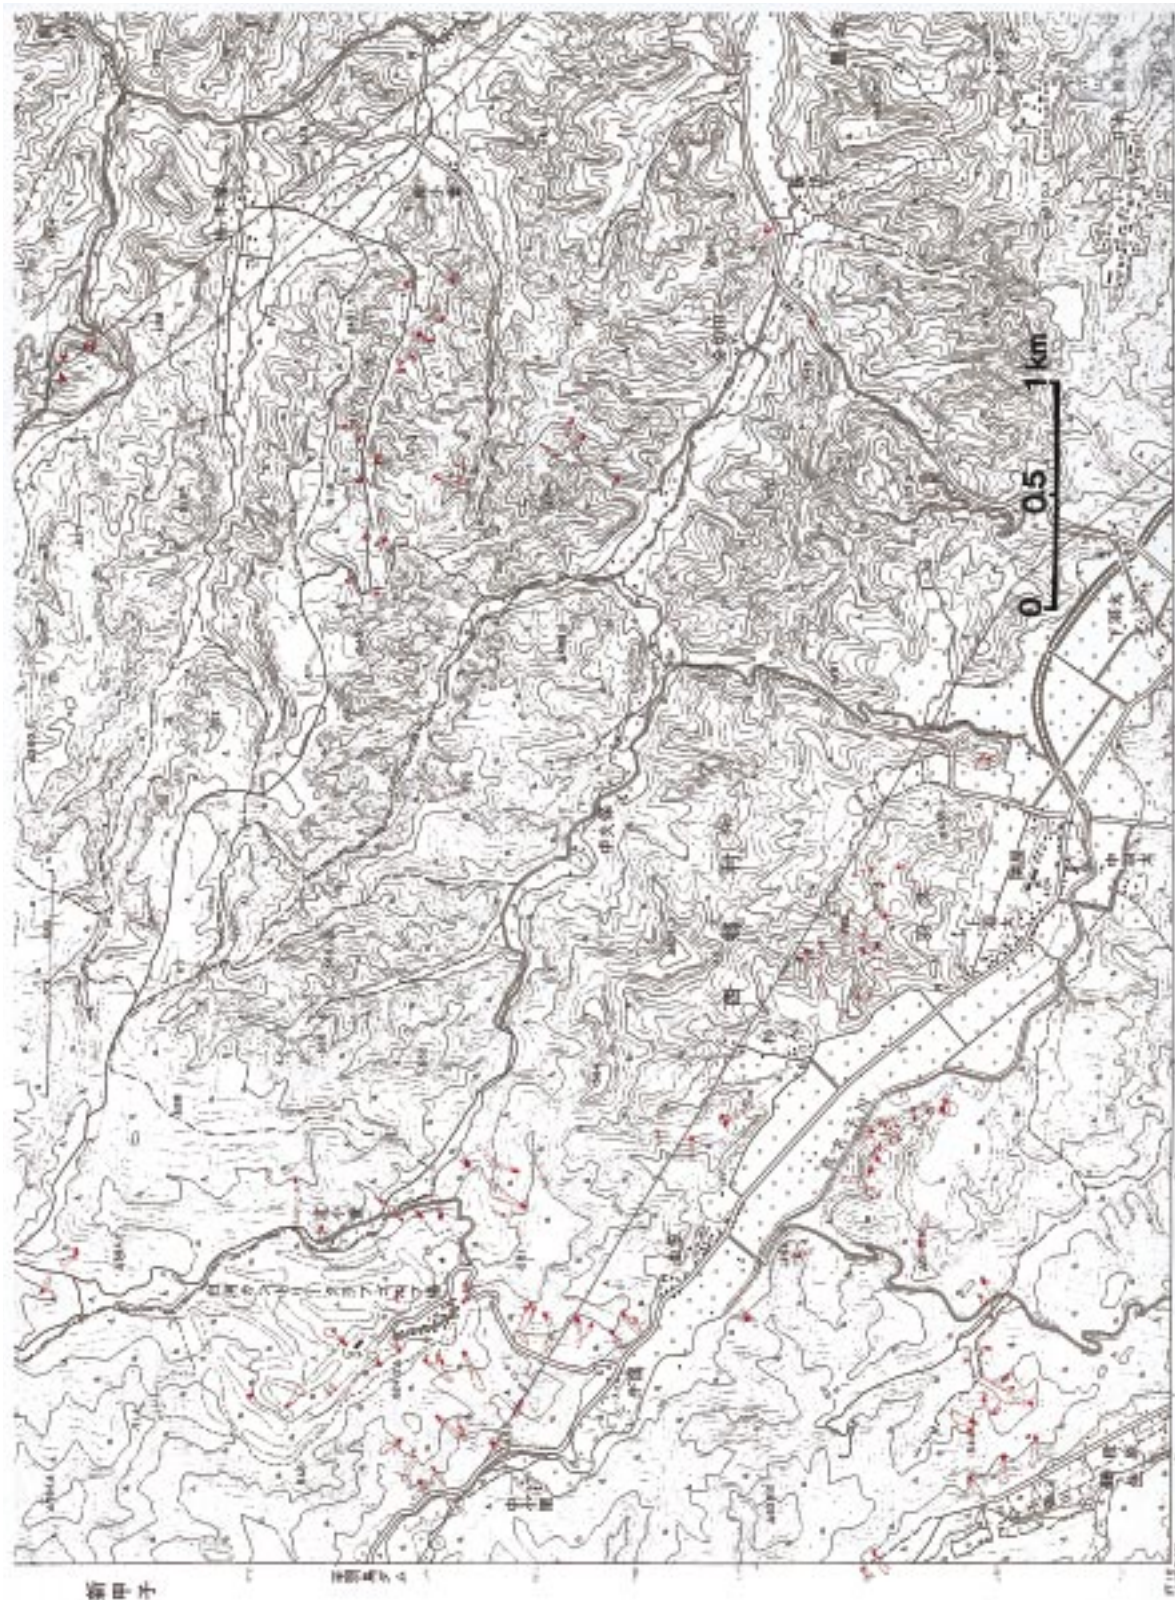
図12 西郷村羽太地区崩壊分布図  
Fig.12 Landslide distribution in the Habuto district.

西郷村羽太周辺（図12）においても100か所以上の斜面崩壊が発生している．特に，真名子川に面した斜面では急勾配の斜面に表層崩壊が多発している．

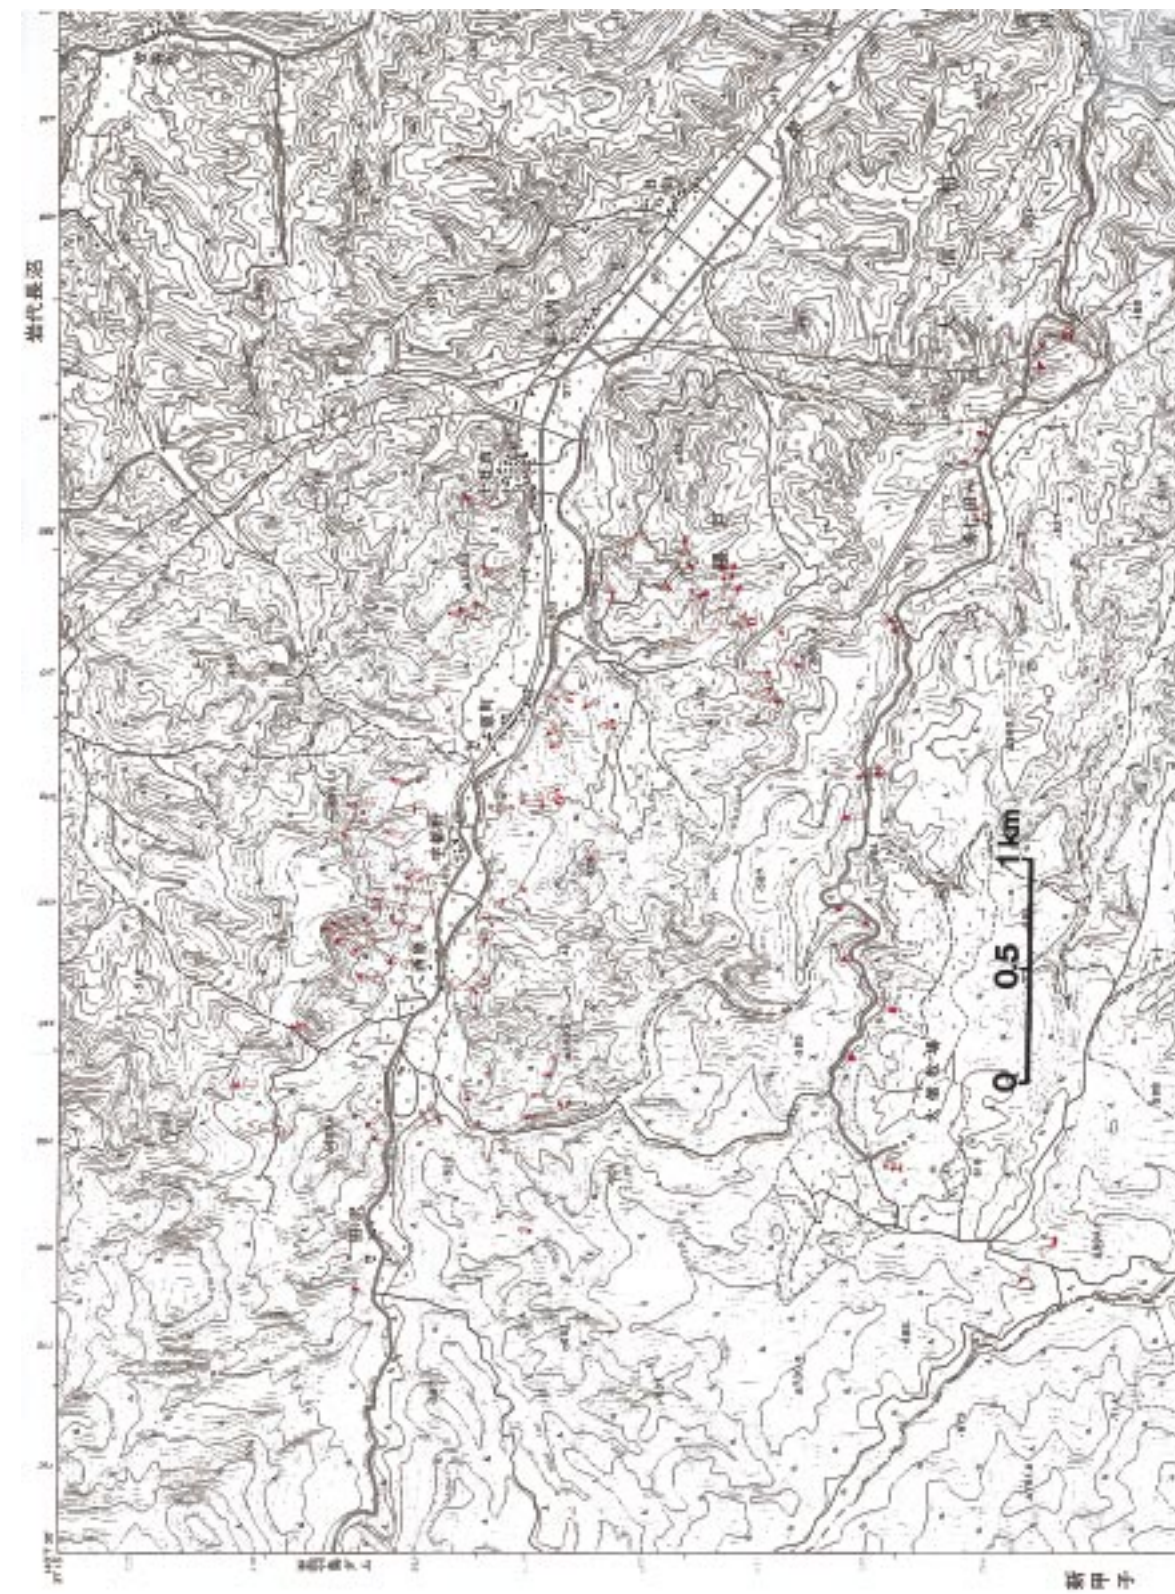
図13 大信村隈戸付近崩壊分布図（基図は国土地理院 1/25,000 地形図「上小屋」を使用）  
Fig.13 Landslide distribution in the Kumado district.

大信村隈戸地区周辺（図13）では100か所以上の斜面崩壊が起きている．特に隈戸川に近い斜面では多くの崩壊が発生している．崩壊は単独ではなくいくつかの崩壊が隣接して発生している例が多い．

図13に示した様に隈戸川流域で生じた崩壊は比較的急斜面上に発生したものが多く，地形図上にプロットした凹状の地形の場所で発生している．杉の造林地内で発生したものが多く，いずれも崩壊深は浅い．

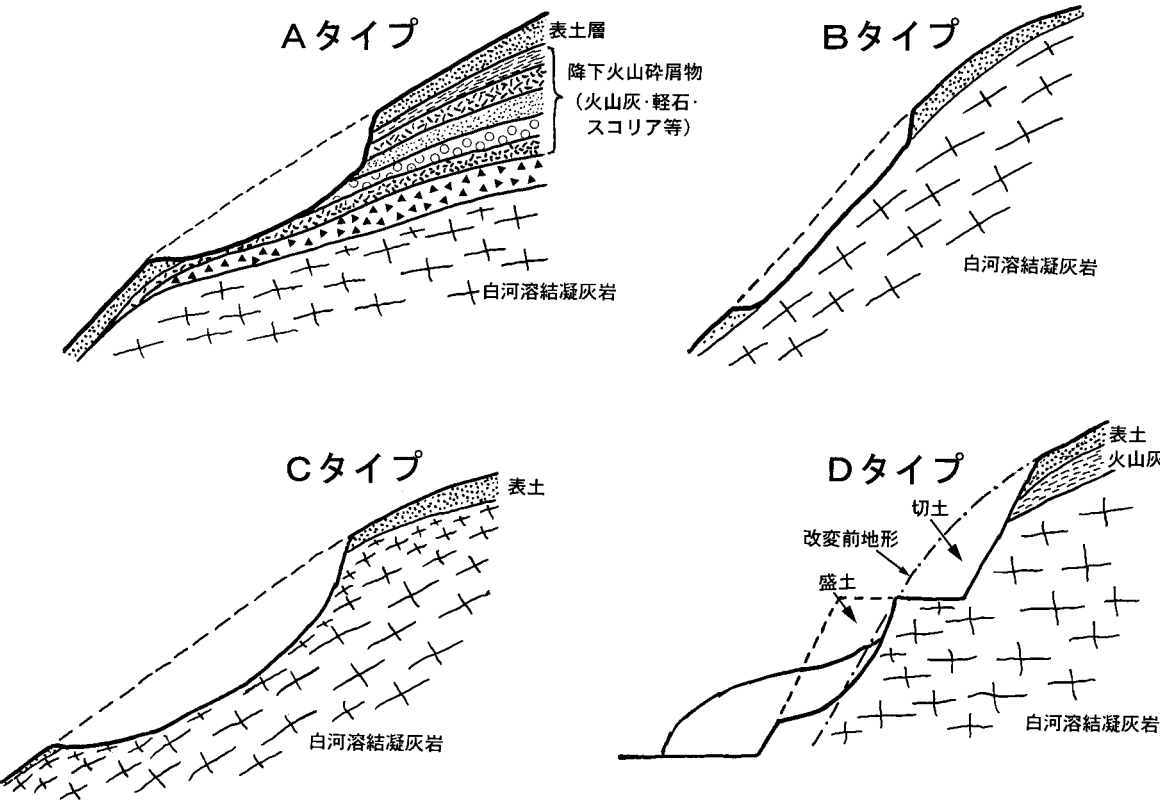
図 14 各崩壊タイプの模式断面図  
Fig.14 Schematic sections of the landslide.

福島県南部地域で起きた土砂崩壊はいずれも小規模ではあるが，発生した斜面の地形・地質状況によって発生状況・発生形態に差異が認められた．ここでは先に述べた空中写真判読結果と現地における調査結果に基づいて，今回の豪雨により生じた斜面崩壊を以下の4つのタイプに分類した．それは，A．緩斜面に堆積した火山堆積層を主体とする崩壊，B．溶結凝灰岩の岩盤表面で滑落した表層崩壊，C．風化した白河溶結凝灰岩層の崩れ，D．人工斜面での崩壊の4タイプである．それぞれの特徴を表1に示すとともに，模式断面を図14に示した．以下に各タイプの特徴と発生要因について述べる．  
A．火山灰層堆積層内にすべり面を持つ崩壊

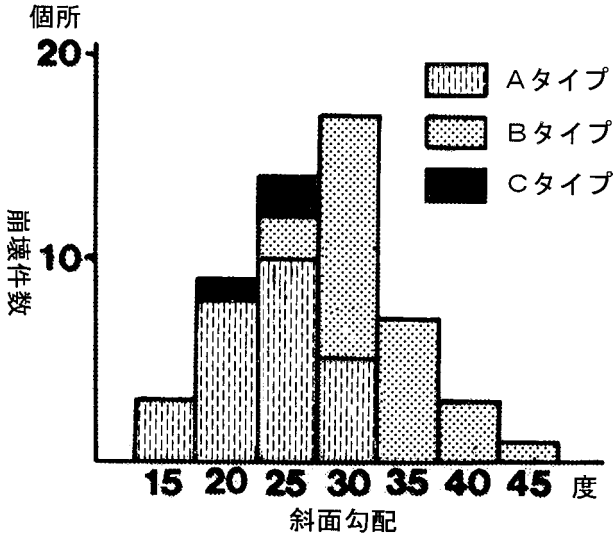
図15 斜面崩壊の傾斜分布  
Fig.15 Distribution of gradients on landslide slopes.

今回の豪雨による斜面崩壊は緩勾配の斜面においても多発していることが一つの特徴である。これまでのわが国での豪雨時の斜面崩壊は今回の事例より急勾配の斜面で発生している。竹下（1971）が調査した 1953 年の北九州豪雨による崩壊では 35・40° の斜面で最も多く崩壊が発生している。また、1983 年の長崎豪雨では崩壊斜面勾配は 35・40° を最頻値と正規分布を示す（大八木ら、1984）。また地頭壺・下川（1995）によると 1993 年 8 月の豪雨によって生じた垂水市域の地盤災害では、地質ごとに違いはあるものの、平均傾斜が 45・50° とかなり急な勾配の斜面で発生している。それに対し今回の豪雨による崩壊は図 15 に示したように、25・30° の勾配の斜面での発生が多く、中には 15 度以下

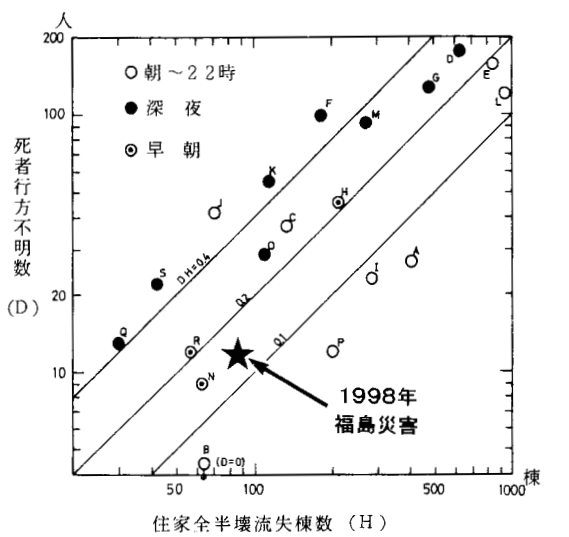
図16 崩壊災害による人命被害度（水谷，1978に加筆）  
Fig.16 Extent of damage to human life due to landslide disasters (Revision to Mizutani,1978).

今回の災害において大きな人的被害が生じた要因として，斜面崩壊の発生時刻が午前5時前後という早朝であったことから多くの人々がまだ就寝していたことを挙げる事が出来る．水谷（1978）は，避難の難易に関わる要因のひとつに崩壊発生時間の昼夜の差があることを指摘している．水谷は全壊家屋数に対する死者不明者数の関係を両対数の図（図16）を用いて，人間の活動時間中（朝～夜10時）に生じた災害に比べると，深夜ないし早朝に発生したものでは，被害度が大きいことを明らかにし，これは人間の意識・判断に制約が生じたためではないかと述べている．今回の福島県内の被害を同図にプロットすると，「早朝」に属する災害事例の近傍にプロットされ，これまでの被害度との違いは認められない．今回の災害に関しては土砂災害に対しての人的被害の発生度はさほど進歩していないといえる．

今回，被災された方はいずれも就寝中であったことに見られるように，発生時刻が早朝であったことが避難を阻害し，被害を大きくした一つの要因であると推定され，今後土砂災害に対する被害の軽

減のためには深夜や早朝の時間帯においても有効となる警報や避難誘導が必要である．  
8.3 災害後の土砂災害に対する各機関の対応など
