## 2000年9月東海豪雨による土砂災害の発生状況

## 2000 年 9 月東海豪雨による土砂災害の発生状況

井口 隆\*

### Report on the Debris Disaster in Tokai Region due to Heavy Rainfall in September, 2000

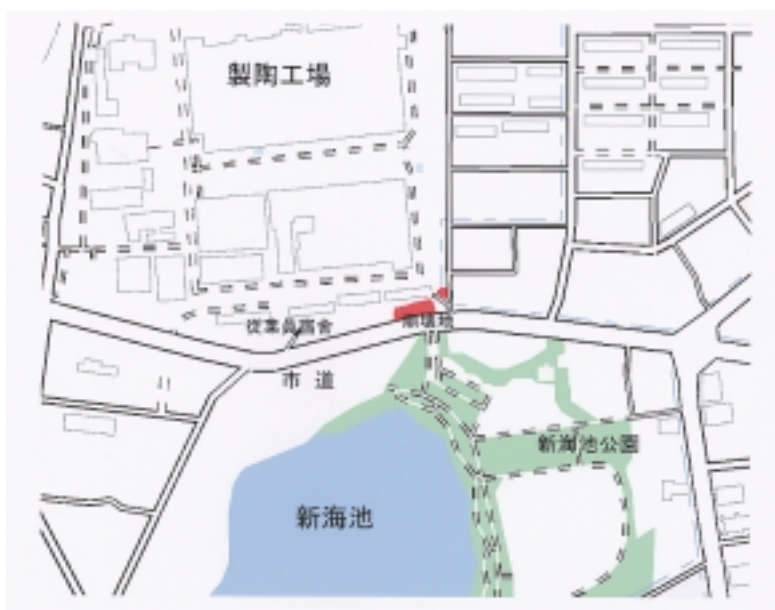
図 4 緑区伝治山付近の斜面崩壊位置図  
Fig. 4 Locality map of the Denji-yama Landslide.

現場は名古屋駅から 11km 程南東方向に位置する。段丘の上に建てられた製陶工場とその南側の池を囲んで作られた公園との間を通る市道に沿って設けられた歩道である(図 4)。斜面崩壊は製陶工場の敷地の南端に沿って建てられていた従業員宿舍の南東端の入り口付近において幅約 40m、奥行き 15m の規模で発生した(写真 1, 口絵 14 上)。新聞報道等によると、崩壊土砂は歩道に面して

作られていた高さ 1m 足らずの擁壁を倒しながら崩落し、歩道を埋めつくし、一部は車道にまであふれ出した。崩壊の発生時刻は 11 日の午前 10 時 20 分頃であった。崩壊時に現場付近をちょうど歩行中であった男性が生き埋めとなり、病院に運ばれたが、2 時間後に死亡が確認された。

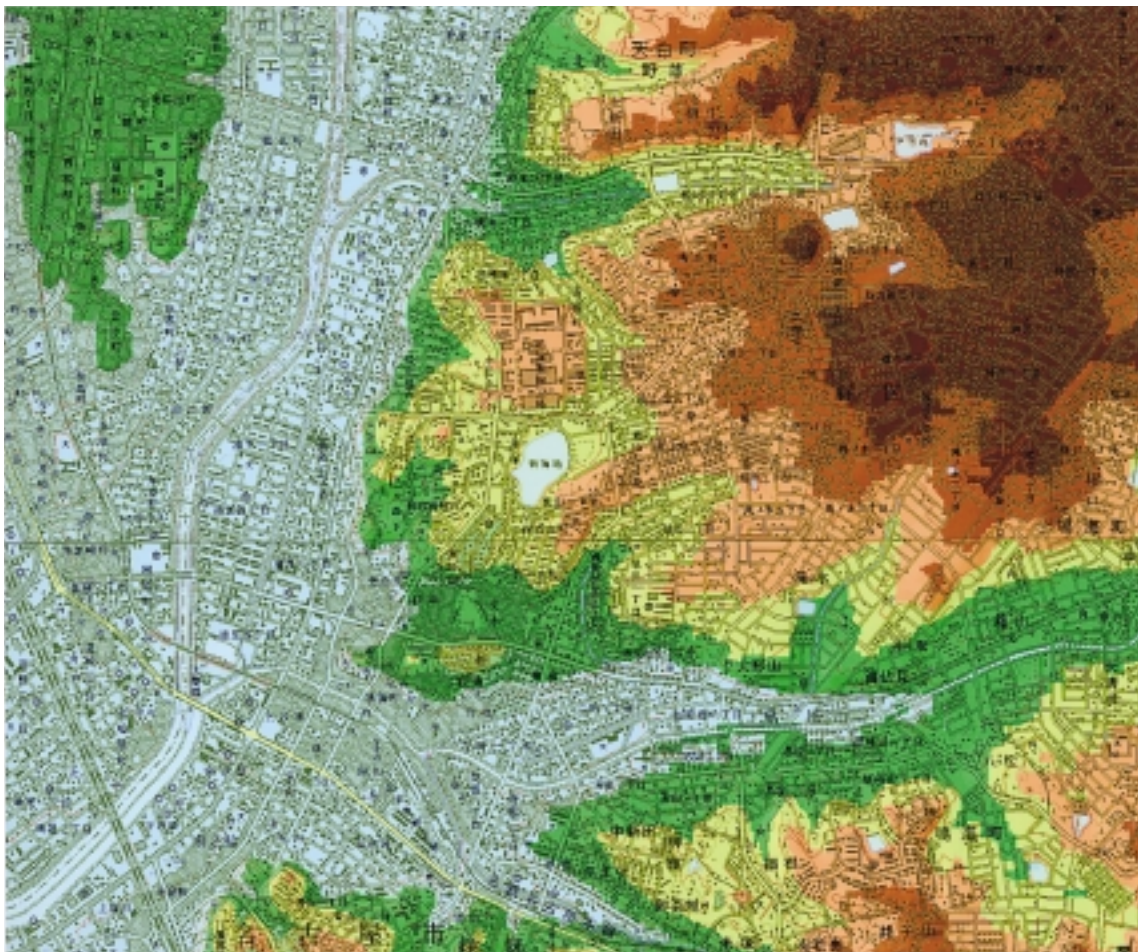
図5 緑区鳴海町伝治山付近の地形図  
(国土地理院数値地図画像をフリーソフト『カシミール』にて加工)

崩れたのは段丘の上に建てられていた製陶工場敷地の南東隅の法面である。斜面崩壊の現場は片側一車線の道路に面した高さ数メートルの法面で、およそ勾配 25° の斜面であった。周辺の地形断彩図(図 5)に示した様に、この付近では製陶工場の敷地が最も高い場所に位置しており、その標高はおよそ 30m である。一方、公園にある池の標高は 24m 程度で、その標高差はわずか 6m 程度しかない。市道と池の間にも若干の標高差があるため、歩道から見て斜面の上端までは 4 ~ 5m の高さしかない。

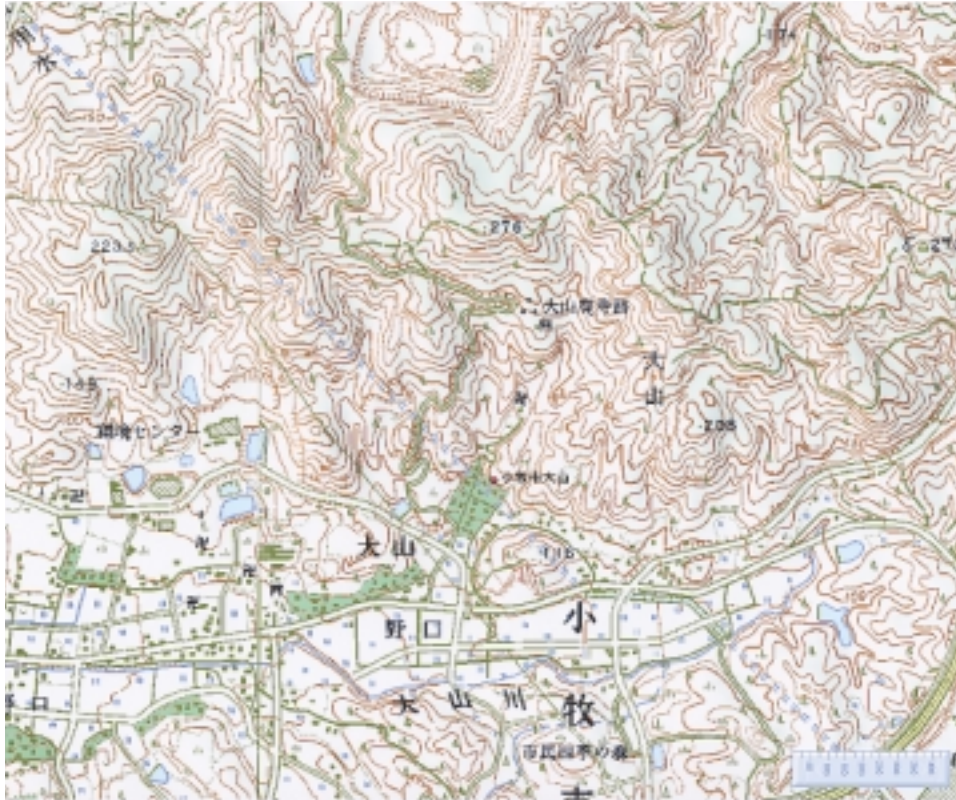
図7 小牧市大山の崩壊発生位置図（赤丸が崩壊発生地点）  
（国土地理院数値地図画像をフリーソフト『カシミール』にて加工）

斜面崩壊の発生現場は小牧市の北東部に位置している。この付近は標高 200m 前後の丘陵地が東西に長く伸びている(図 6)。この丘陵の北方には人工の池としては全国 2 位の広さを持つ入鹿池がある。また、丘陵の南東部をかすめて中央自動車道路が通過しており、小牧東 IC にも近い。現場のすぐ西方を稚児川が流下している。崩壊現場の北方約 500m の稜線近くには国指定の史跡である大山廃寺跡がある。大山寺はかつて東の比叡山ともいわれる寺で、白鳳時代(7 世紀末)に創建され室町時代まで続いた山岳寺院であった。廃寺跡付近の丘陵の南向き斜面は平均勾配が 15° 程度の緩やかな斜面から構成されている(写真 3)。この南向き斜面の末端部の傾斜が少し急になった標高約 100m 付近で崩壊が発生した(図 7)。この斜面のすぐ下にはほぼ平坦な土地が広がり、集落が形成されていた。全体で十数軒の住家が建てられていたが、崩壊斜面のすぐ下にあった 1 戸の住宅が崩土の直撃を受けて埋没し全壊した。

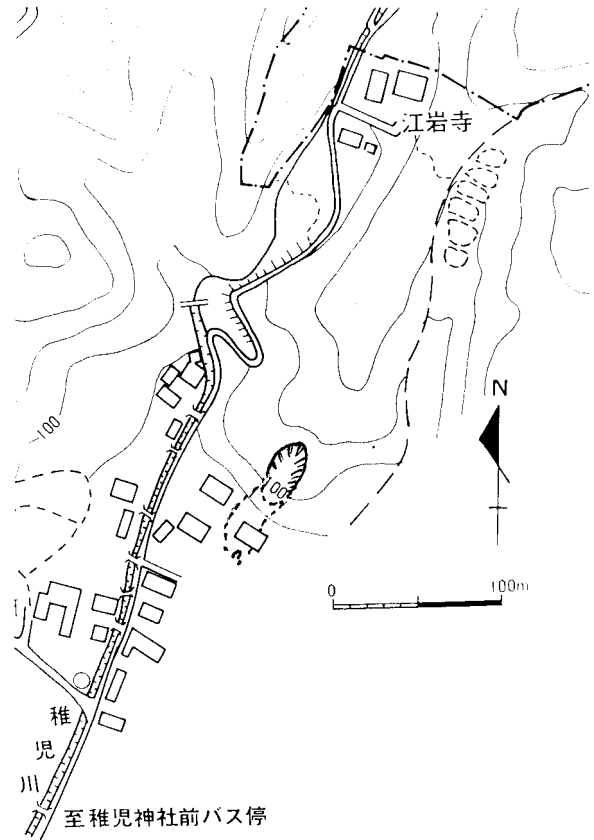
図 8 小牧市大山崩壊地

災害を引き起こした斜面崩壊は、高さ約 25m、奥行き約 30m、崩壊幅 10m から 15m の規模で発生した(図 8)。その全景を実体視写真によって示す(写真 5)。地形的に見て崩壊が発生した箇所は、丘陵上部から続く緩やかな尾根状の斜面がその末端部においてやや幅を広くした部分で、わずかに凹状を呈するものの、横断形状はほぼ直線に近い斜面であった。崩壊斜面の傾斜は上部で約 20 - 25 度であるが、下部では 30 度近いやや急な勾配となっている。崩壊源は上部のやや緩傾斜な部分を主体としており、急斜面部はもともとの土層も薄かった様で、崩壊土砂の流下によって削剥を受けた様に見受けられる。崩壊源における崩壊深は 1 ~ 2m 程度と推定される。滑落崖には角礫混じりで風化土層からなる崩積土が露出している(写真 6a)。
