## 2014年2月の南岸低気圧による降雪による雪崩被害

### Avalanche Disaster Caused by a Cyclonic Heavy Snowfall on February, 2014

This report summarizes the disaster caused by a cyclonic heavy snowfall on February, 2014. At least 10 people barely escaped death from avalanches that occurred in the pacific coast of East Japan. Avalanches occurred with a slope angle of 40–45° and no trees could stop the avalanches throughout the mountain area. More than several hundred avalanches drifted into roads in Yamanashi Prefecture. Falling snow crystal columns and plates were observed. The angle of repose of the falling snow was measured about 35–45°. The investigation and recording of the avalanches that occurred after the cyclonic heavy snowfall are very important in order to prevent future disasters.

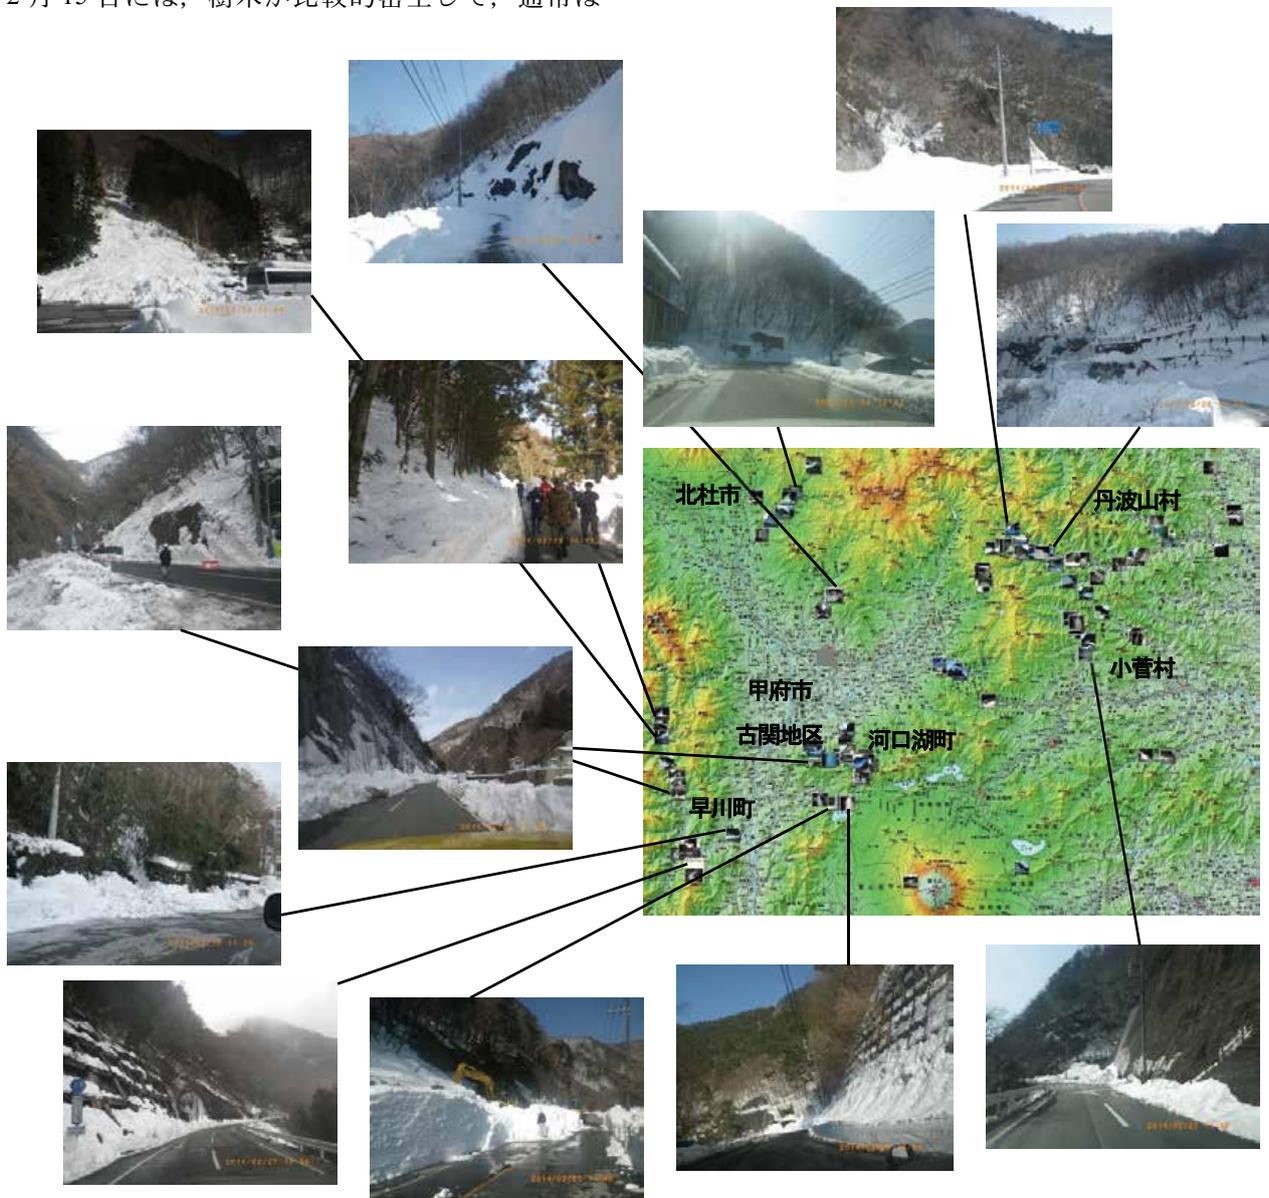
山梨県内では、勾配40～45度の斜面や法面が道路に隣接している箇所では、雪崩が多発したところも多く(図5)、雪崩調査結果からは道路に影響する雪崩は少なくとも数百カ所以上発生していたと推定される(図6)。また、雪崩は落石防止用ネットを一部通過しているが、ネット斜面側のポケットにデブリが大量に堆積した状況も多く見られた(図5)。また、大規模な斜面では大量のデブリが道路上に堆積していた(図3)。

図6 山梨県内の雪崩発生状況調査箇所  
Fig. 6 Points of investigation of the avalanches in Yamanashi Prefecture.

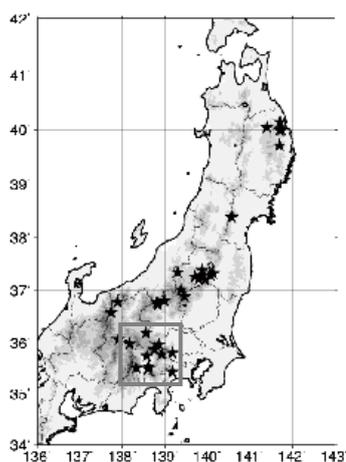
今回の南岸低気圧による降雪が起因の雪崩は、長野県、群馬県、山梨県、栃木県北西部、神奈川県西部、東京奥多摩地域、埼玉県秩父地域、福島県会津地方、宮城県西部、岩手県北東部など広範囲で発生が確認された(図8、9)<sup>1)</sup>。

図8 南岸低気圧による雪崩発生箇所  
□は図6に示した雪崩発生状況調査箇所の範囲

Fig. 8 Range and positions of avalanches induced by cyclonic heavy snowfall.
