# 中華人民共和国地震工作概況唐山地震家屋被害と都市地震防災（翻訳）

著者	国立防災科学技術センター
雑誌名	防災科学技術研究所 研究資料
号	56
ページ	1-32
発行年	1981-03
URL	<a href="http://doi.org/10.24732/nied.00001670">http://doi.org/10.24732/nied.00001670</a>

# 唐山地震房屋震害和城市地震防灾

Buildings Damaged in Tangshan Earthquake and  
Urban Control of Earthquake Disaster

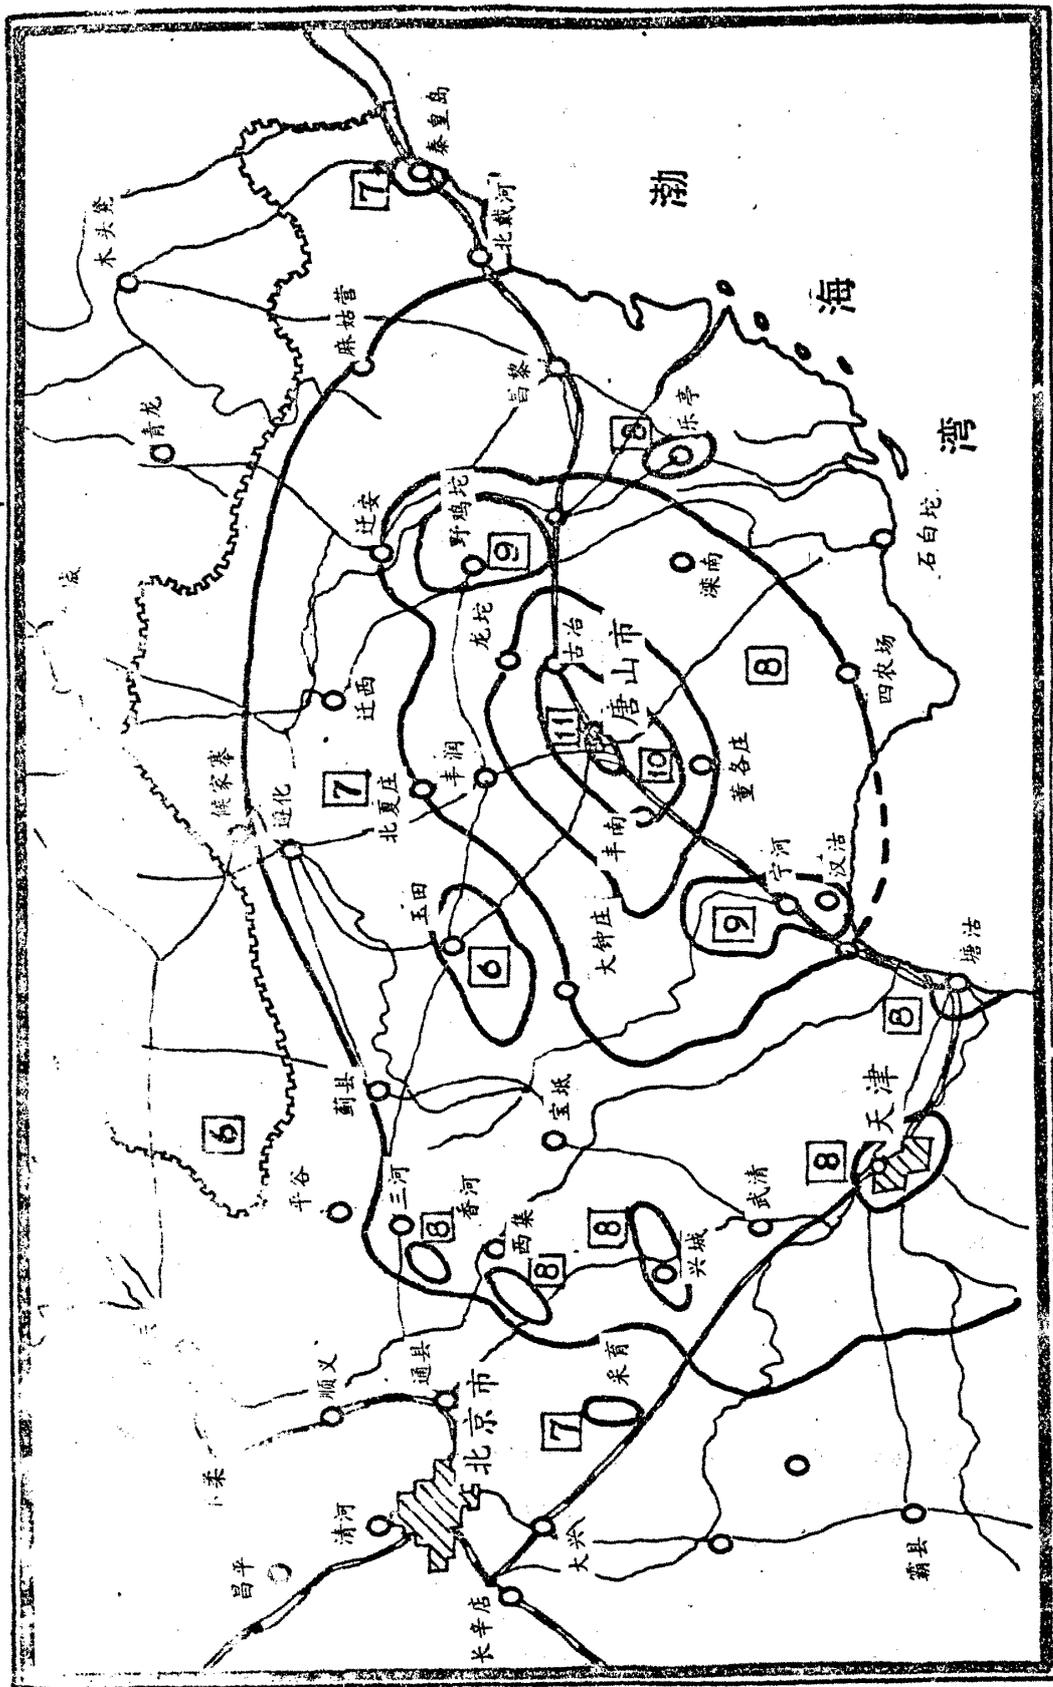
图1. 唐山地震等震度线图

こんどの地震の有感地域はたいへん広く、北はハルビンまで、南は河南省（ホーナン）黄河（ホアンホー）以北まで、西は山西省全域、そして東は渤海（ポーハイ）にまで及んでいる。天津（ティエンチン）、北京（ペイチン）の両都市もまた、相応程度の被害をこうむった。唐山市の震度は9～11度、天津は7～9度、北京は5～7度である。7度以上の地域は、33,300 km<sup>2</sup>にも及んでいる。唐山地震の震度分布は図1を参照していただきたい。

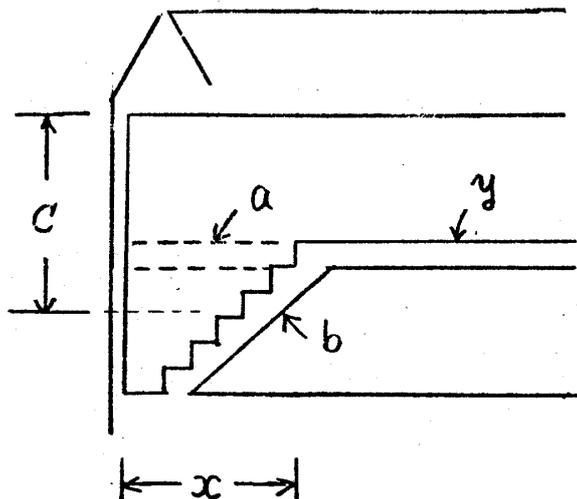
訳者後注1図 階段部分(x)ではスラブ(y)が中断しており〔(a)の部分〕，階段床材がスラブのように水平でなく斜めになっている(b)。その上最高壁材の高さ(c)は，他の階より半階分高くなっている。
