# 大型耐震実験装置加振機等精密分解点検報告

The Inspection Report of the Actuators in the Large-scale Shaking Table at NRCDP

国立防災科学技術センター

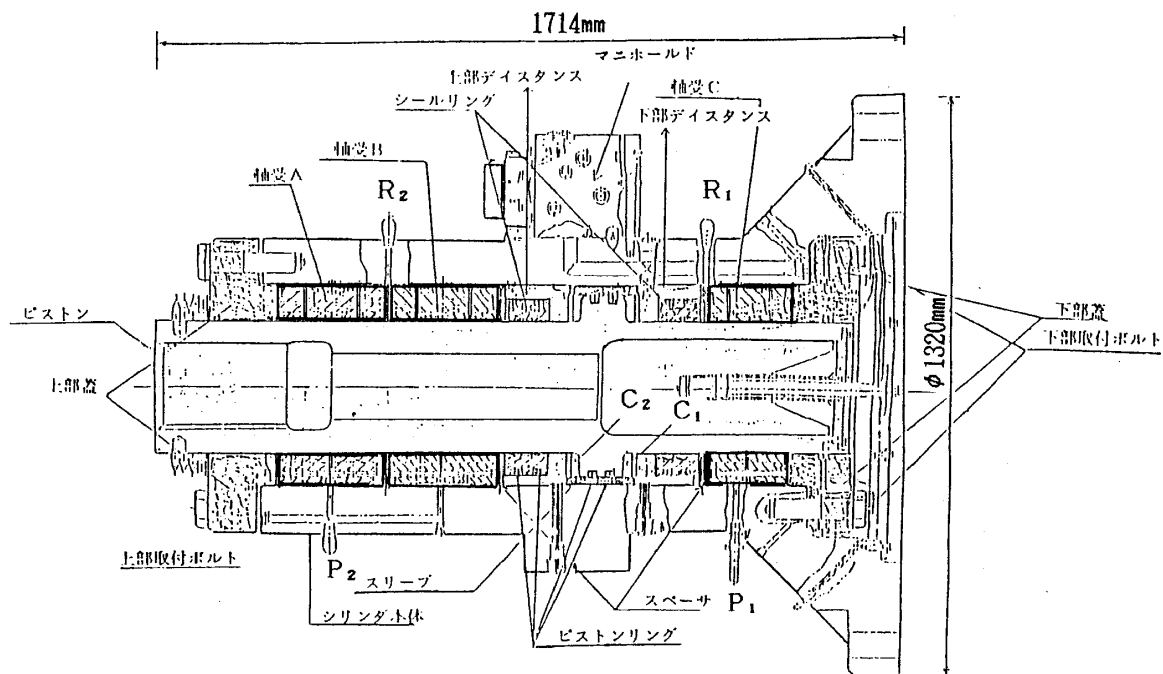
図 2 加振機概略図

分解点検に先立ち各種単体性能試験を行った。その結果を表 1、2 に示す。両加振機とも軸受流量試験で基準値を大きく上回る結果が現れた。H 4 加振機については、その他に耐圧およびシリンダポート内部漏洩試験でも基準を外れており特に C<sub>2</sub> から R<sub>2</sub> への油もれが異常に大きい。

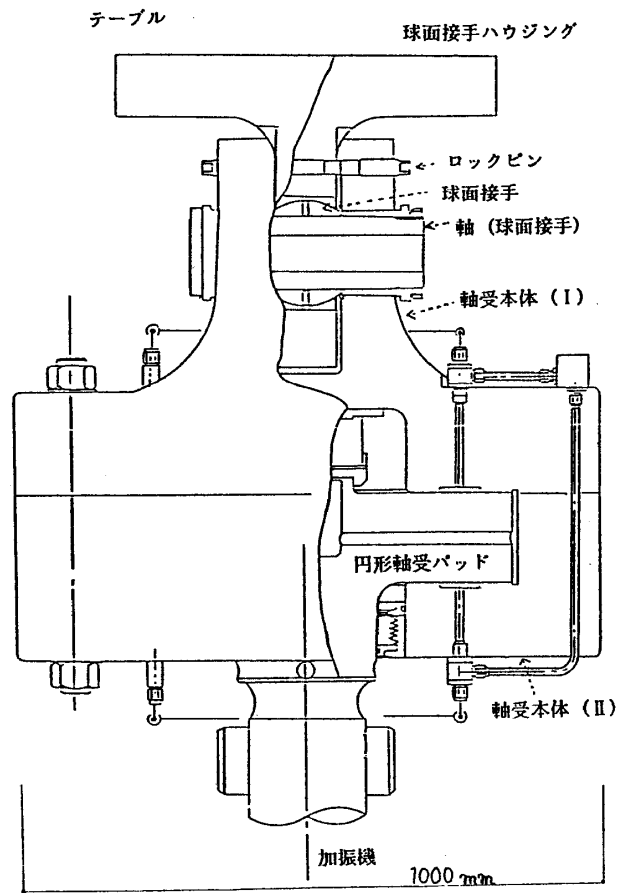
図5 ユニバーサルジョイント概略図

ユニバーサルジョイントは加振台と加振機をつなぐジョイントでありその構造と名称は図5に示すとおりである。ユニバーサルジョイントについては、従来から球面接手部に隙間（ここでは「ガタ」と呼ぶ）があり、この「ガタ」が振動台の波形歪を著しく大きいものにしてきていると言われてきた。本分解点検ではこの「ガタ」を定量的に明らかにすることが目的である。「ガタ」の測定は図6に示すようにユニバーサルジョイントをテストフロアーに固定しロードセルを介してチェーンブロックで引張り、球面接手とハウジングの間に取りつけたダイヤルゲージ（2個）の値を読んだ。その値をプロットしロードセルの値が増加してもダイヤルゲージの値が増加しなくなった時のダイヤルゲージの値を「ガタ量」としている。図6のF<sub>1</sub>の値は2トン程度である。この結果を表4に示す。測定した「ガタ量」は許容値の5～6倍であり、従来から言われている通り振動台の性能に大きな影響を与えていると考えられる。この他にもポケット圧力（円形軸受パットを押さえる圧力）の若干の低下が見られる。

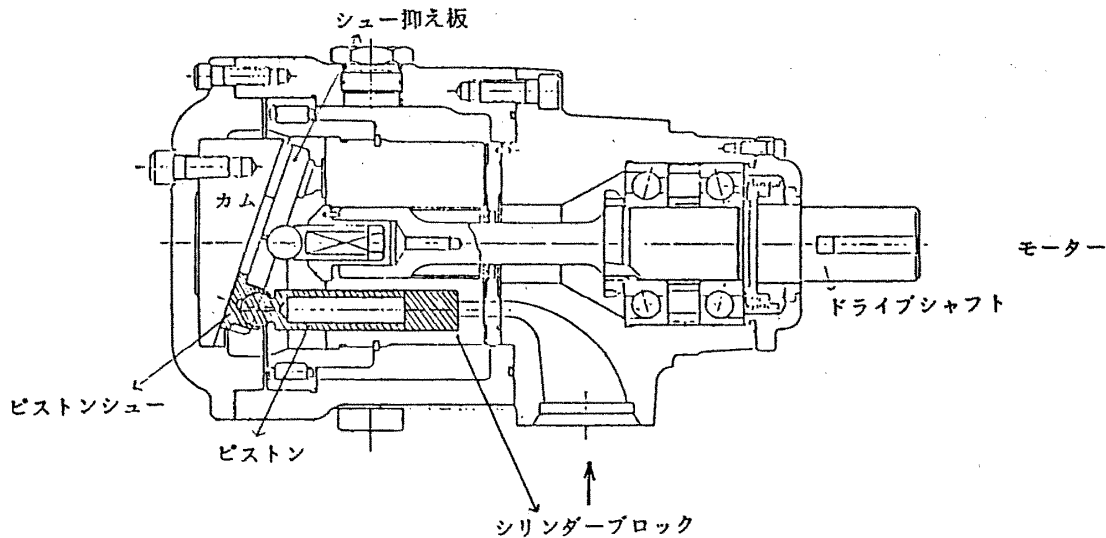
図7 油圧ポンプ概略図

大型耐震実験装置に用いられている油圧ポンプ（図7参照）はプランジャー型で、加振機駆動用に26台、加振台支持および浮上用に8台、計34台が使われている。この油圧ポンプは定吐出型で1分間に150ℓの油を供給することができる。供給圧力は、加振機駆動用が210 kg/cm<sup>2</sup>、加振台支持用が140 kg/cm<sup>2</sup>、加振台浮上用が70 kg/cm<sup>2</sup>である。

大型耐震実験装置使用開始以来10年程度経過した時期から、図8に示すようなピストンシュウの「ガタ」が広がって来ているとの指摘がなされている。現在、この指摘は加振機駆動用油圧ポンプ26台中17台と、加振台支持・浮上用8台中3台に対しなされている。現在、油圧ポンプは通常1台程度の故障で、他は動いているが、この型のプランジャーポンプは、故障に至る直前まで、作動状態や圧力および流量特性に変化が生じない時があり、異常の発見が遅れ、破損に至る場合がしばしばあるので、油圧ポンプの発生する音の違いに注意を必要があるとされる。参考文献2)によると、油圧ポンプのピストンシュウ「ガタ」には図9に示すように正常、注意、異常、危険の4段階がある。大型耐震実験装置で使用している油圧ポンプの「ガタ」の初期許容値は0.08mmである。しかし、「ガタ」があると指摘されている、その量は0.2 から 0.3 mm程度であり、現在の油圧ポンプは注意から異常の段階にあり、一部危険の段階に入りつつある。油圧ポンプは通常3年が使用限度とされているが、本装置では点検を年1回行いどうにかやりくりして15年以上使用してきた。だが、この型の油圧ポンプは5年前から製造中止になっており、現在、補用品は製造元に2台分しかない状況である。

このように油圧ポンプの更新は切迫した問題であり、昭和57年11月に、「5年以内に使用不可能になって当然である」との見解が出されている。なお、他機関の振動台に於いて、油圧ポンプピストンの破損による故障が起こった事例がある。

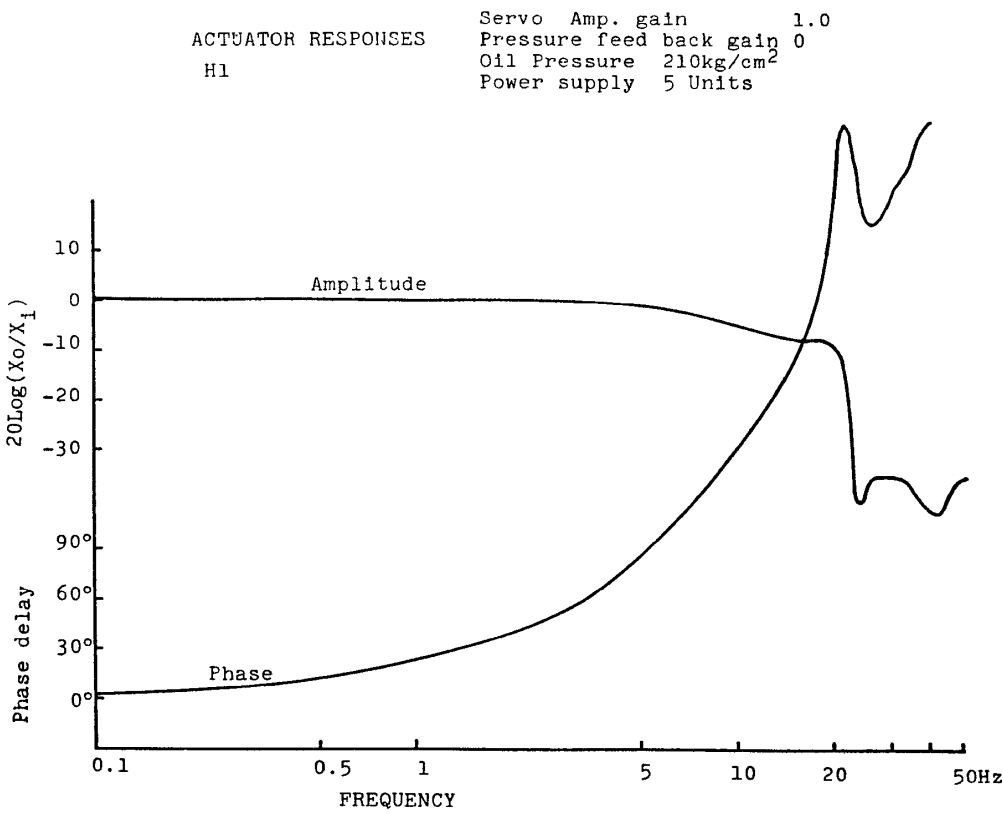
図10 総合運転 H 1 加振機応答特性

図10～13に4台の加振機の応答性能を示す。機械的性能を明らかにするため、サーボループゲインを1に設定し、フィードバックは加振機変位信号だけとした。使用開始時の振動台応答特性と現在を比較すると図14のように性能の低下が分かる。この性能低下は使用開始から3年後の昭和48年から見られる現象である。図15に限界性能特性をしめす。速度限界と加振力限界の低下が見られるが、これらは加振機内部の油漏れとサーボ弁の性能低下によるものと考えられる。図16に加速度波形の歪率を示す。この測定は振動台調整直後に行われたもので最良の状態における歪率である。しかし、50%を越えるものがあり、良好な実験を行うのには不向きな程大きな値となっており、近年設けられた他機関のものと比べると2～3倍の歪率である。
