常総市・つくば市に被害をもたらした竜巻

竜巻の被害調査とMPレーダでみた親雲

水・土砂防災研究ユニット 主任研究員 鈴木真一

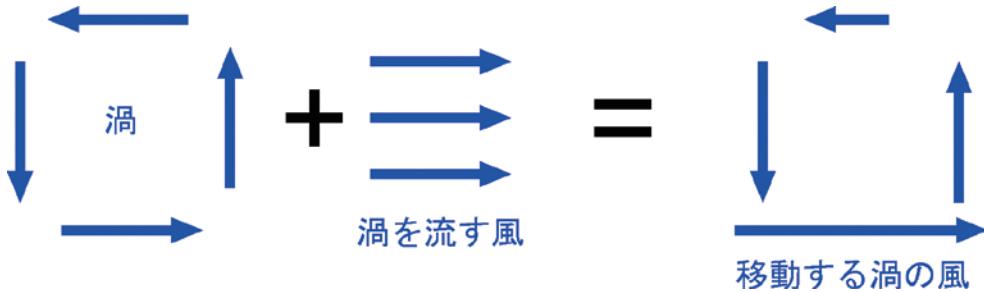
図1 漩の風に渦を流す風が重なった場合の風の分布の概念図

調査では物が飛ばされたり倒れたりしている方向を調べることも重要です。今回の被害では、一番多いのは線状に延びている被害域の方向と同じ、東北東方面でした。それ以外の方向を向いているものもありました。このような特徴は竜巻の被害に典型的です。竜巻は空気の渦ですので、あらゆる方向の風の成分をもっています。反時計周りの竜巻であれば、南側は西風の成分、北側は東風の成分を持ちます。竜巻の移動は竜巻をもたらす積乱雲の移動に伴うのですが、この積乱雲は周囲の風で流れています。例えば、竜巻が東に動くようであれば、西風が吹いています。竜巻の渦にこの西風を加えると、竜巻の南側は渦の風に周囲の風が加わり、より強い西風になります（図1）。北側は渦の東風が周囲の西風の影響で弱められます。つまり、竜巻の進行方向に、より強い風が吹くことになります。
