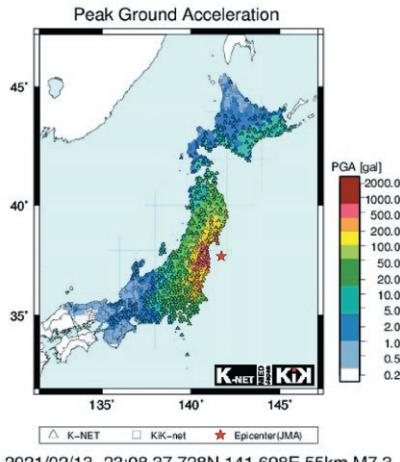
図絵 1 強震観測網(△: K-NET, □: KiK-net)により観測された福島県沖の地震の地表における最大加速度の分布

Fig. 1 Peak ground acceleration map derived from strong-motion records of K-NET and KiK-net in the Fukushima Offshore Earthquake.

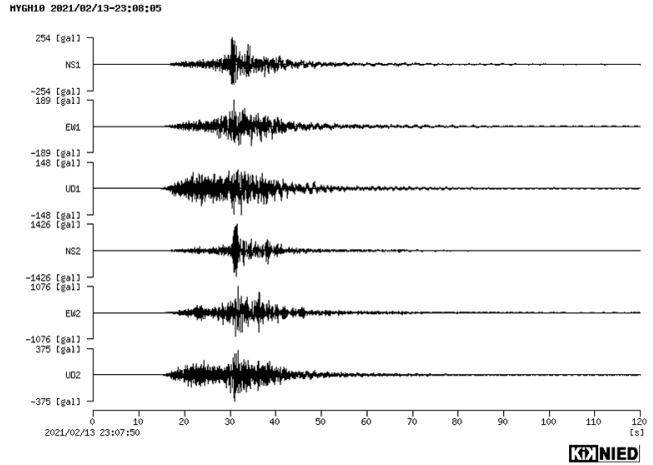
図絵 2 KiK-net 山元(MYGH10)の福島県沖の地震の加速度波形

Fig. 2 Strong-motion accelerograms recorded at KiK-net Yamamoto (MTGH10) in the Fukushima Offshore Earthquake.

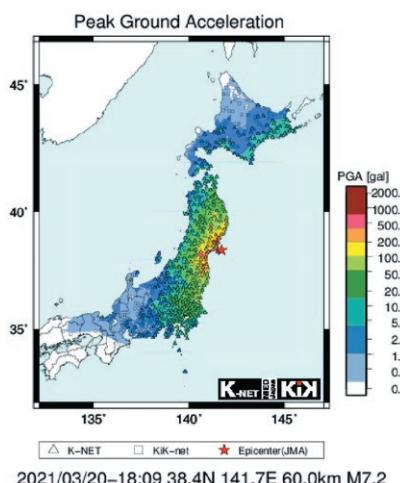
図絵 3 強震観測網(△: K-NET, □: KiK-net)により観測された宮城県沖の地震の地表における最大加速度の分布

Fig. 3 Peak ground acceleration map derived from strong-motion records of K-NET and KiK-net in the Miyagi Offshore Earthquake.

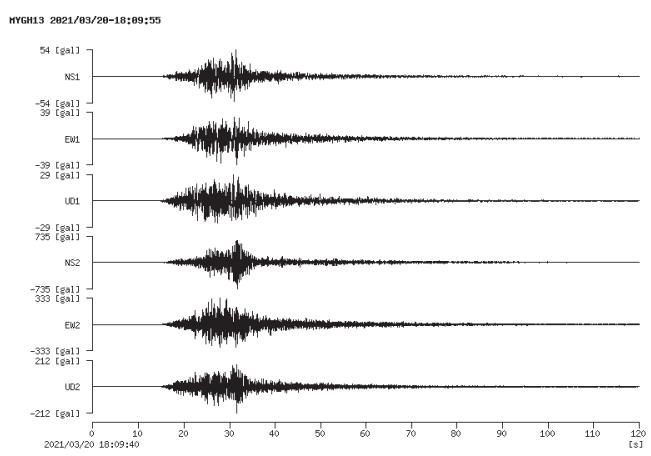
図絵 4 KiK-net 南三陸(MYGH13)の宮城県沖の地震の加速度波形

Fig. 4 Strong-motion accelerograms recorded at KiK-net Minami-sanriku (MTGH13) in the Miyagi Offshore Earthquake.

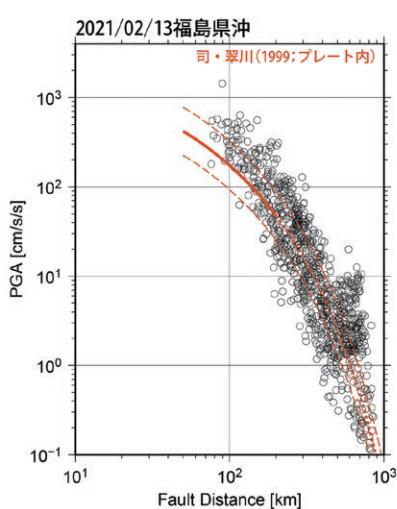
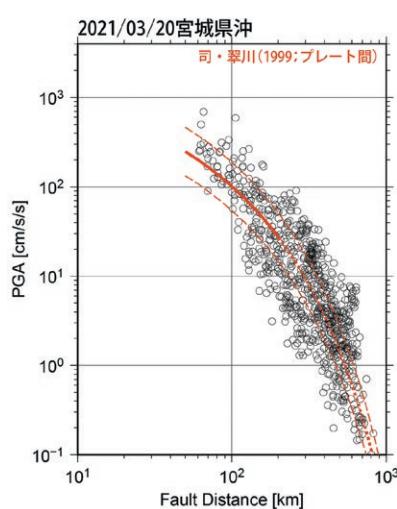
図絵 5 2021年福島県沖および宮城県沖の地震の加速度最大振幅の距離減衰特性
実線は司・翠川(1999)の経験式による予測値を、点線はその誤差範囲($\pm\sigma$)を表す。

Fig. 5 Attenuation relationship relations of Ground surface accelerograms in the 2021 Fukushima Offshore Earthquake and in the 2021 Miyagi Offshore Earthquake. The solid line represents the predicted value based on the empirical formula of Shi and Midorikawa (1999), and the dotted line represents the error range ($\pm\sigma$).

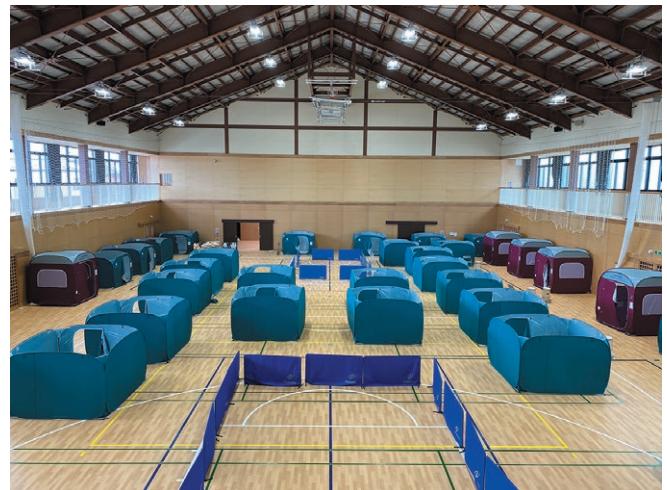
図9 スポーツアリーナそうま(第二体育館)の避難所内
全景(2Fより) (2021.2.16撮影)

Fig. 9 Panoramic view of the evacuation center of Sports Arena Soma Second Gymnasium (from the 2nd floor)
(Taken on February 16, 2021)

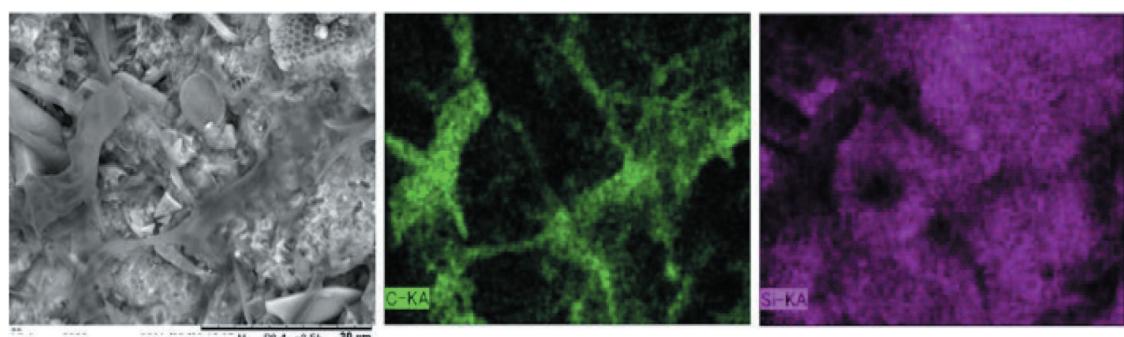
図12 EDX 解析結果の比較(褐色部分)

Fig. 12 Comparison of EDX analytical results (Brown parts).

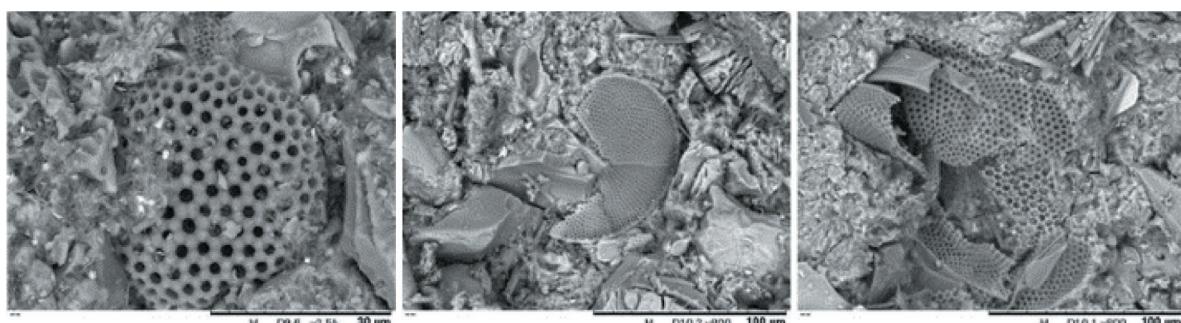
図13 SEM 画像解析

Fig. 13 SEM image analysis.

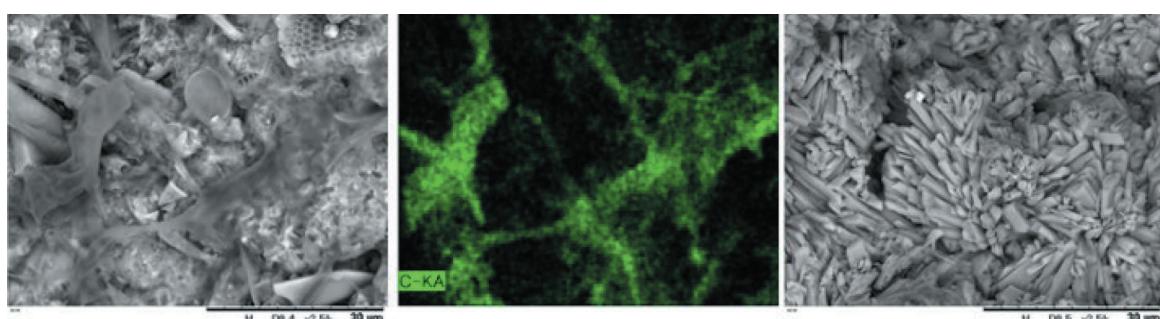
図14 EDX 解析結果

Fig. 14 EDX analytical results.
