昭和42年7月豪雨災害による山地崩壊の 地形的条件について

On the Geomorphological Conditions of Landslides Caused by the Heavy Rainfall on July 9, 1967

Masayoshi Takasaki and Motoo Kobayashi

Geographical Survey Institute, Tokyo

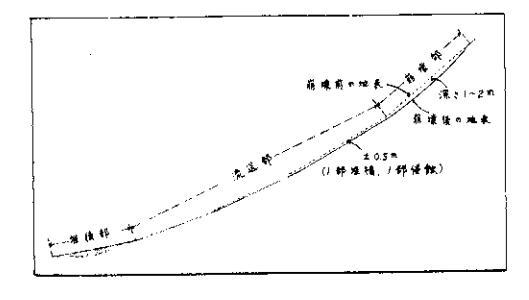
図-1 崩壊地の断面模式図

以上は,斜面崩壊地の細部の区分を説明したも のであるが,その模式図を描けば図-1に示すよ

うなものとなる、斜面崩壊は崩壊地のうちでもっ とも数多くを占め、さきに述べたような形態上の 相異がかなり存在する.さらに、台地の崖のよう に傾斜が急で、しかも斜面長が短かい場合には、 崩壊部はただちに堆積部へと連らなり、中間の流 送部は明らかでない、換言すると、崩壊地にはか ならず崩壊部は存在するが、流送部と堆積部とは どちらかその存在が不明瞭な場合があり、片方に 含められてしまう例が多い。

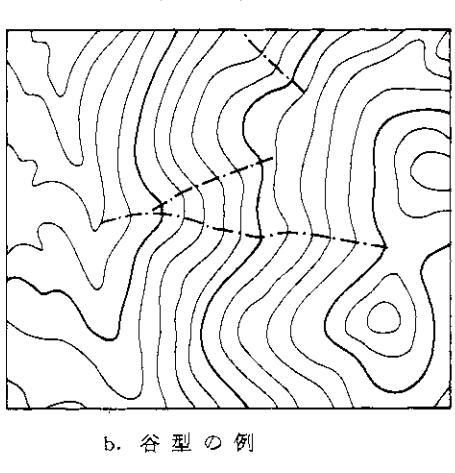
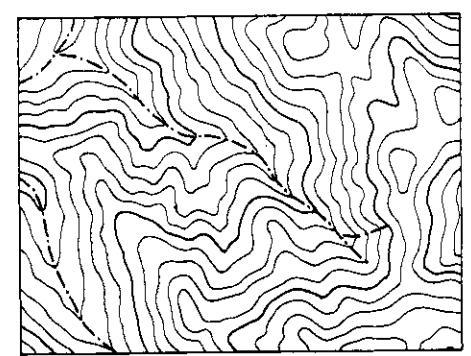
図-3 浅谷型と谷型

つぎの段階として、主として樹枝型の大型崩壊 について、幹線と枝線に分けて個別に統計をとっ ている、この際、等高線の形状から判断して、こ れらをさらに谷型と浅谷型に分ける、この両者の 区分は図-3に示すごとくであり、浅谷とは地形

図上の凹線を横切る両側の等高線の延長角度が 180°に近いものであり、一方、谷型はこの延 長角度が100°~120°以下のものをとる,幹線 はほとんど例外なく谷型である、山腹の崩壊線に は浅谷型と谷型の両者がみられるが、それが谷型 のときは幹線の延長である場合が多い、そして、 そのときは山頂から中腹までは浅谷型、それから 下流にかけては谷型に移行している。
