# 呉地区における山地の土地利用と災害発生に関する研究

| 著者 | 北村 嘉一, 難波 宣士 |
| 雑誌名 | 防災科学技術総合研究報告 |

## Relation Between Land Utilization and Disaster Occurrence in a Hilly Area of Kure District

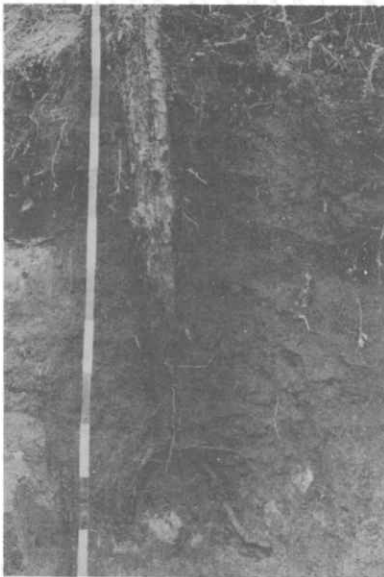
中し、C層にまで達する太根の分布はきわめて少ない。しかし、アカマツ・クロマツはその根型が直根型であり、また地表近くにもよく発達した平根をみるので、太い直根がC層を貫き岩盤まで達していることが容易に想像される。<sup>8) 4)</sup>

写真-11 樹根の抵抗  
アカマツの杭根（直根）の進入

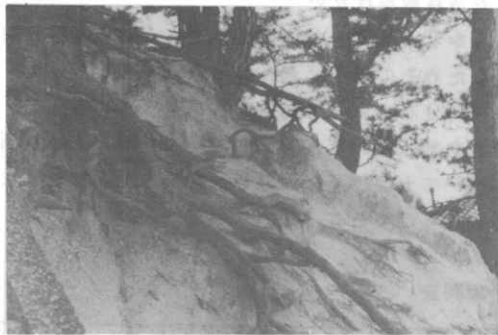
写真-12 クロマツの根系（平根の発達）

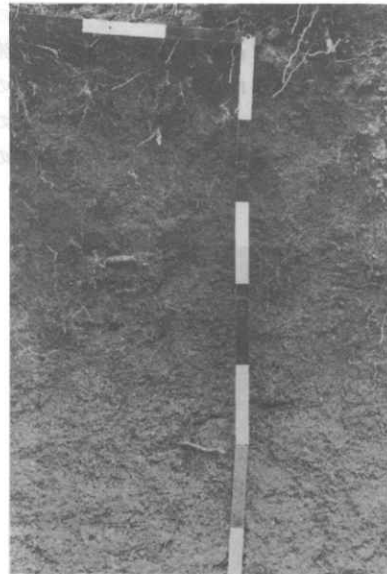
壊発生が多かった。この花崗岩を母材とする土壌は、マサ層の存在と、その厚さの分布が崩壊発生に関係している。このマサ土層は一般に分散率が高く、侵食を受けやすい。これが豪雨によって大量の水の供給を受けて上層部は急激に飽和状態に近づき、下層の透水不良部との間から滑落崩壊するのが一般の形とみられる。

写真-14 土壌断面（風化花崗岩母材）

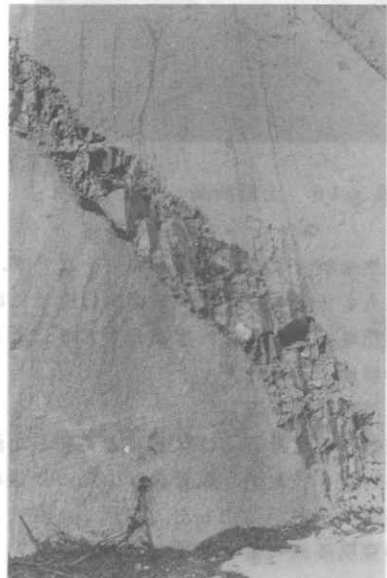
写真-15 風化花崗岩層の貫入岩（花崗斑岩）

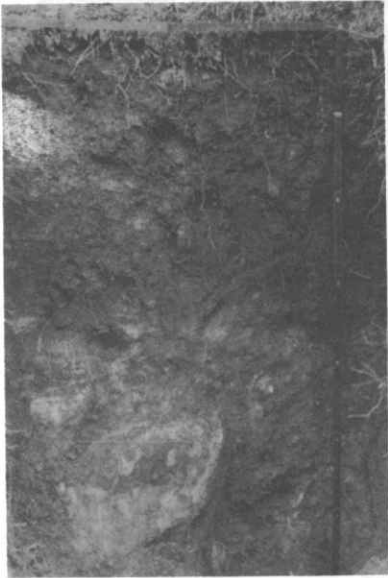
流紋岩を母材とする土壌の地域は、山脚部の大部分が花崗岩によって占められているため、流紋岩を母材とする山脚部は少なく、崩壊は上部の傾斜変換部近くからのものが大部分である。この部分の土壌は厚く、崩壊も深くて、貝殻状のものがみられる。

写真-16 土壌断面（流紋岩母材）

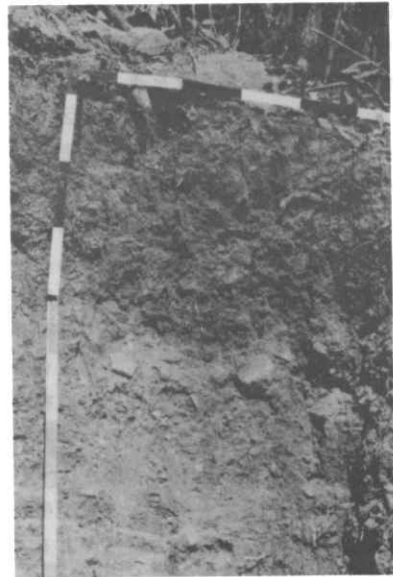
古生層を母材とする土壌は分布も少ないが、崩壊の発生ももっとも少ない。一部海岸近くには上層が風化花崗岩におおわれた部分があり、そこには多少の崩壊がみられた。

写真-17 土壌断面（古生層母材）

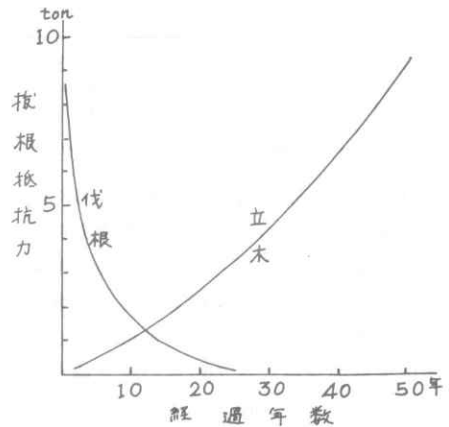
ることがわかった。すなわち、引抜抵抗力は、伐採後の根株については  $P = ae^{-bY}$ 、植栽木については  $P = aY^b$  という関係式で示される。(  $P$ : 抜根抵抗力和  $\text{ton}$ ,  $Y$ : 経過年数,  $e$ : 自然対数,  $a, b$ : 定数) このことは伐採後は根株の腐朽により抵抗は減少し、植栽木はその生長の増大により抵抗は増強する。

図-4 伐採および植栽後の経過年数と抜根抵抗力の関係  
(クロマツ)

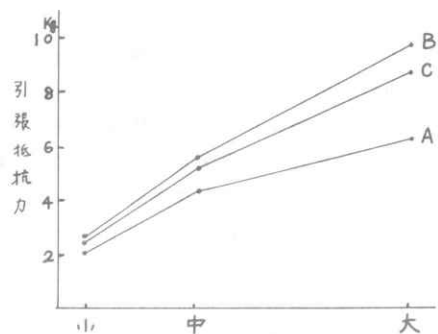
図-5 根型、大きさと引張抵抗力の関係

型に属し、Oはアカマツ、クロマツ、モミなどが代表し、Aはカラマツとブナ、ケヤキ、ミズキなど広葉樹が含まれる。クリ、コナラ、クスギなどC、Bの中間的根型を示すものも広葉樹にはみられる。この実験では、Bはもっとも抵抗力は大で、C、Aの順序で弱くなるが、CとBの差は少なく、Aがきわめて弱い結果を示した。
