## 鷲尾岳地すべり中央部と末端部の構造

大八木規夫・大石道夫

## On the Structure of the Central Part and the Foot of the Washiodake Landslide, Northwest Kyushu, Japan

The Washiodake landslide is a typical block-glide in the area of Northwest Kyushu. The foot of the slide shows a foot swell. In this part at an observation pit there is observed a shear zone which is obliquely cut up from the main slide surface, i.e. the C37c-horizon.

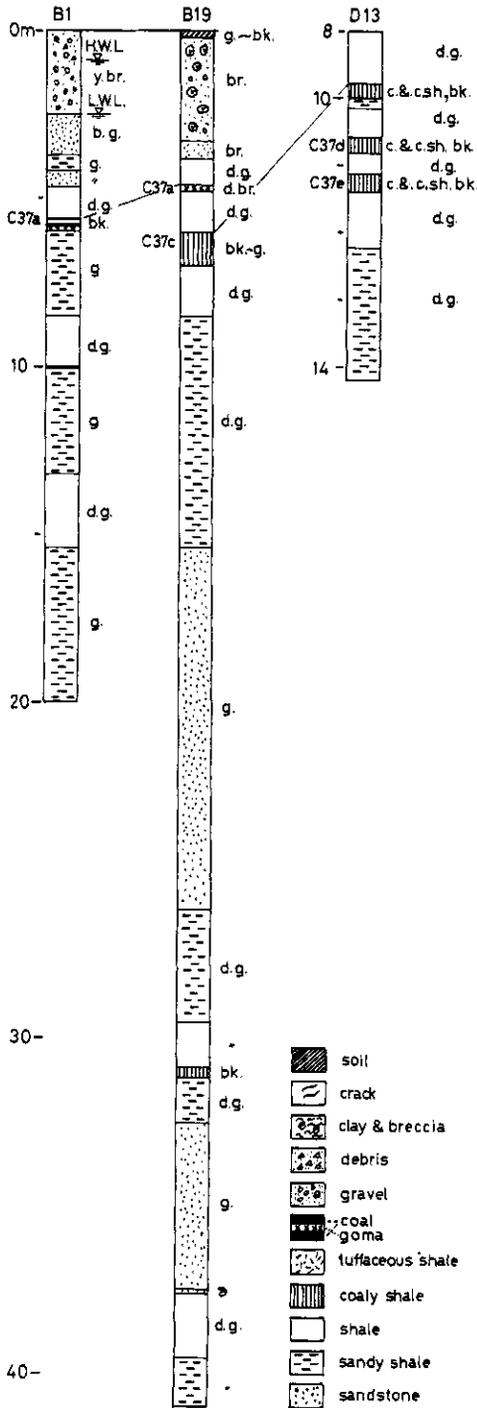
図-1 鷲尾地すべり地最下部の地形図

D7-a, bは当所による鉛直試錐位置。L, M, N……は地点記号、fは小褶曲。

末端隆起部は平面図(図-1)のL, M, Nを結ぶ地帯にある。この付近では江迎川河床の標高は鬼突橋付近で35m, Nの北で38m, 最も隆起のいちじるしいM付近では36mである。MからNへかけて、隆起した部分と、これに接する北側の水田とは、ともに地すべり発生以前は江迎川の沖積地であった。その水田の標高は河床から1~2m程度の高さとなっている。

この末端隆起部の地形的特徴は、山側に窪地をもつ三日月状の形態を示している。窪地の標高は38mで河床より2m高いレベルであり、北接する水田のレベルにほぼ連続するところから、窪地は隆起部の一部が陥没を起こした部分ではなく、ほとんど隆起しなかった部分であろう(図-1)。

この末端隆起部には、長崎県によって行なわれた2本の試錐、B1, B19がある(図-1,2)。B1は三日月状部の窪地にあり、深度20mに達し、C37a層準と思われる石炭層には深度5.60mであたっている。C37b~eは記載されていないが、破砕帯に当たったためのコア流失かどうが不明である。地下水位は、高水位0.84m, 低水位2.49mとなっている。B19はN点付近にあり、最深深度41mに達し、4.60mでC37, 30.87mでC36層準に達している。地層の破砕状態は不明である。
