富山湾における海岸浸食および海岸構造物の経年変化に関する調査研究（最終報告）

富山湾における海岸浸食および海岸構造物の
経年変化に関する調査研究
(最終報告)

滝内俊郎・荒木 甫
富山県土木部河川課

Coastal Erosion and the Secular Change of
Coastal Structures on the Coast of Toyama Bay
(Final Report)

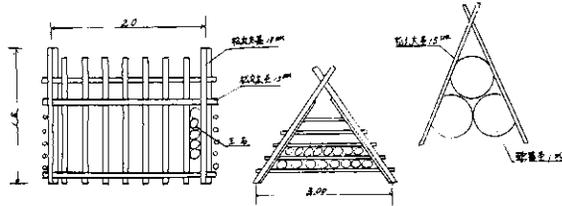
図3 黒部海岸護岸断面図(昭.28年当時施行波除合掌杵)

は侵食は見られなく、石田地区は砂質で海水浴場として、この地方唯一のものである。荒俣地区は、昭和10年の台風被害により昭和11年石堤が築造され、その後欠壊、一時的に蛇籠で補強、昭和28年波切、波除合掌杵施行(図3)これにより州が付き、侵食は停止の状態となっていた。

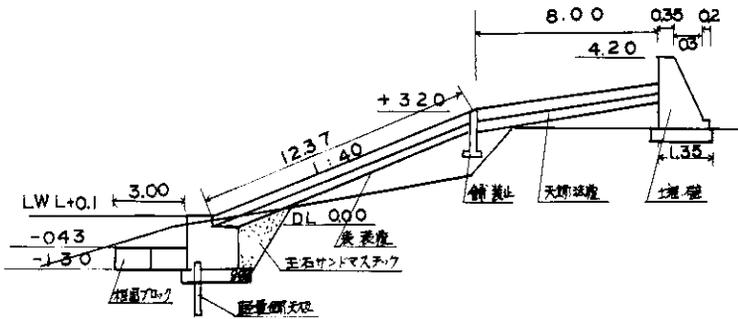
図5 黒部海岸護岸断面図(昭.42～昭44施行アスファルト緩こう配護岸、高橋川河口付近)

珍しいゆるい傾斜度の護岸が昭和42年より45年まで施行された(図5)。しかし、このアスファルト護岸も基礎部の洗堀により一部被災し、コンクリートブロックによる補強が行なわれた。(写真1)。図6は小川河口付近で、ここでは12年間に約50m～70mの退線の後退がみられる。

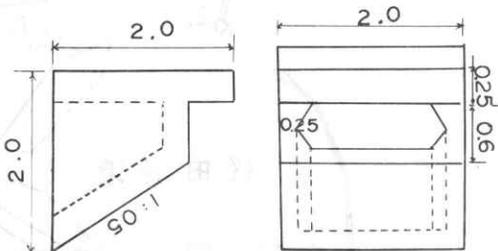
図8 経田漁港（昭，23年施行）

(1) 昭和23年～昭和25年当時の状況
経田漁港付近よりコンクリート塊水制（図8）石張護岸、蛇籠護岸等が断片的に存在し、魚津港付近は胸壁付石張コンクリート護岸および波切突堤等の構造物が築造されていた。また、木枠による波切突堤も昭和24～25年よりコンクリート突堤にかわった。

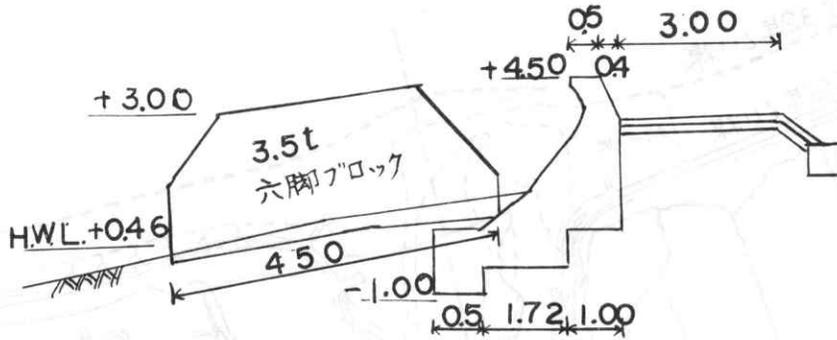
図10 現在の魚津海岸護岸断面図

堤に改築され、昭和42年よりコンクリート護岸の前面に根固用異形コンクリートブロック(6脚ブロック)を投入し、護岸の保護と消波を兼ねた構造とした。(図10)

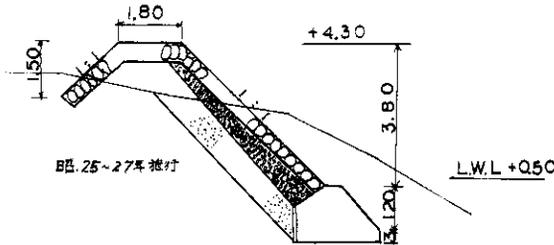
図11 笠木地先護岸変遷図(1)

笠木、浜四ッ屋間は、昭和22~26年の間に玉石積の護岸が築造された(図11)が10年を経た昭和35年頃より堤体の被災が相次ぎ、また護岸背後水田が越波により被害を被っている。

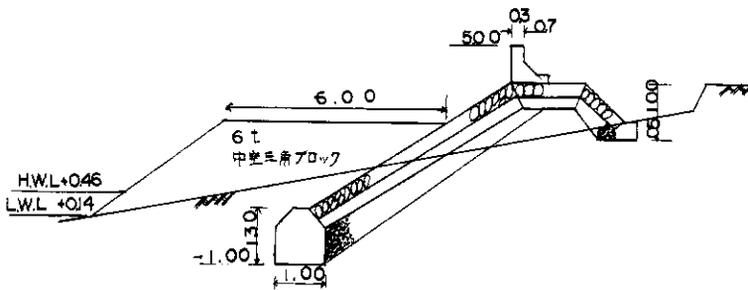
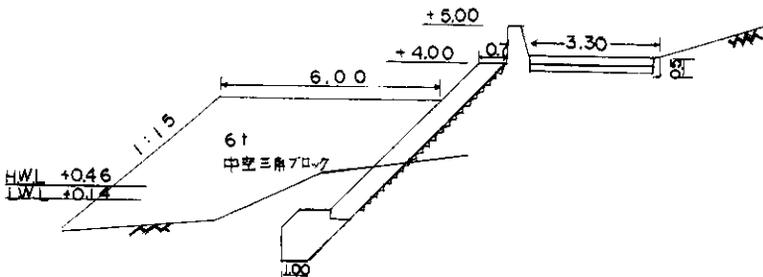
図12 笠木地先護岸変遷図(2)

図13 笠木地先護岸変遷図(3)

昭和36年より、侵食対策事業及び災害関連事業等で護岸の補強、改良、消波工の新設等が行なわれ、(図12, 13)さらに突堤を計画し昭和45年度よりまず頭部工より施工した(図14)。

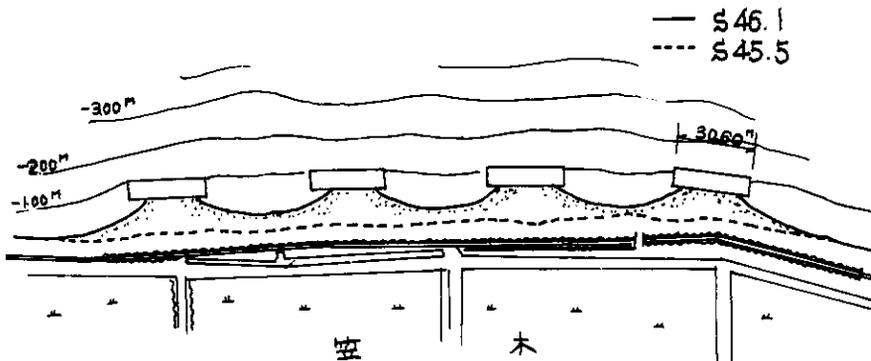
図15 突堤および護岸堤設置前後海浜変化図

この結果、一連の離岸堤と同様な機能を持つこととなり(図15)の様に「トンボロ」郡が発生した。高月地区では、昭和5~10年に築造された

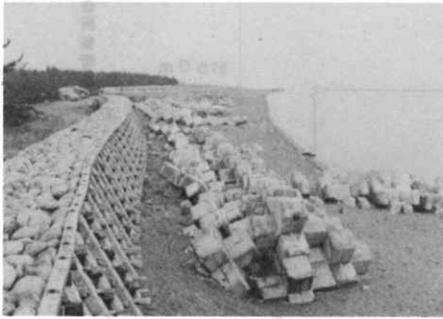
写真6 合掌杵護岸の状況

著しく砂浜が減少する状態となったため、昭和41年度より堅い護岸をさけ、やわらかい護岸工法としてコンクリート合掌柱護岸(写真6)と根固工、更にブロックによる突堤を施工し、加えて昭和44年度養浜効果に主眼をおいた離岸堤工法に切替え

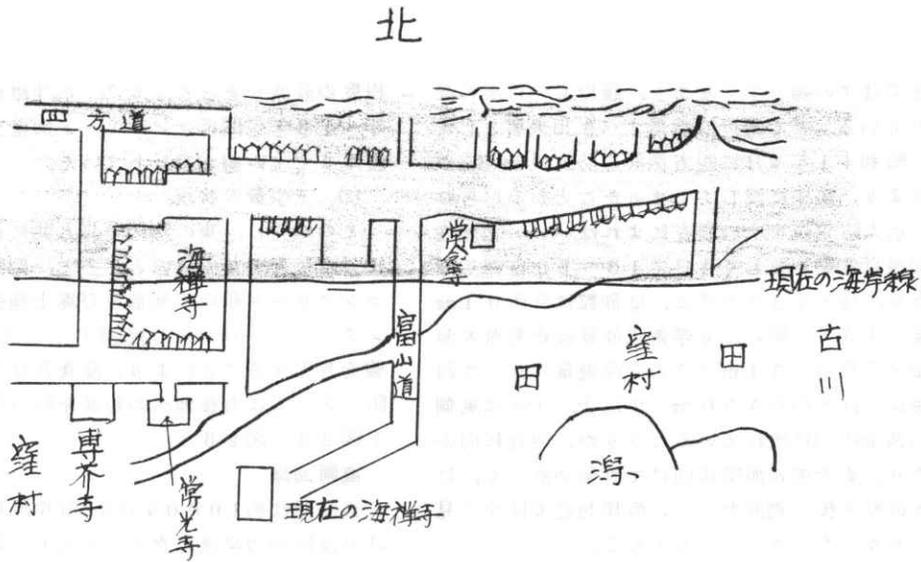
図20 四方海浜後退を示す古図（元禄時代）

図20は、富山市四方地先ののてい線の後退状況を示すもので、約70～80mの後退であると考えられる。また、嘉永3年（1850）には放生津（現在の新湊市）に砲台場が設置されたことが、石黒藤右エ門の「海辺砲台々所留野所」に記入されている。放生津八幡宮の裏の海岸より18間離れ、幅42間半、奥行18間半の砲台であって、現在、八幡宮境内に土盛の跡が見られるのがこれである。（図21）

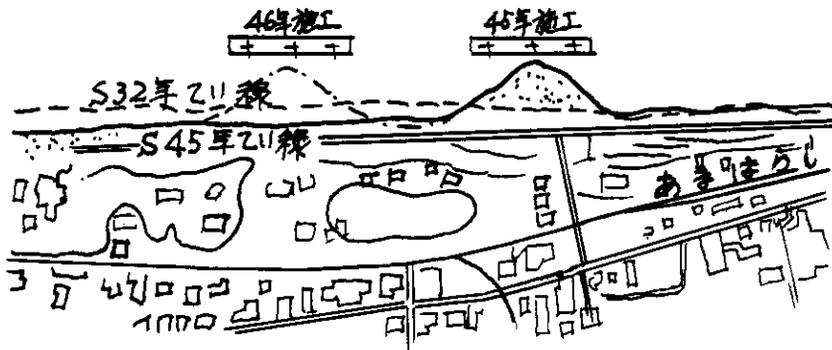
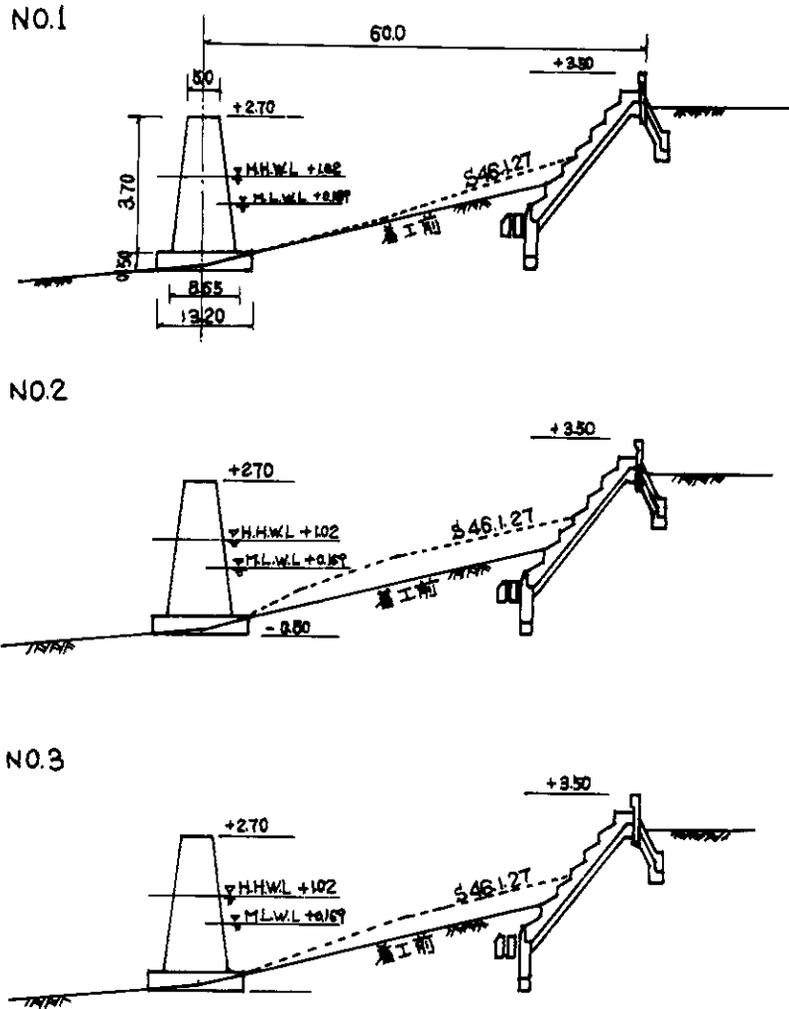
しかし、この人工海浜も1ヶ月も続かず、再び元の姿になった。そこで県では、昭和45年度よりこの海岸の浸食を防止し、養浜効果をあらわす離岸堤工法を採用し、海浜の増造成に務める計画を樹て実施した結果、短期日の間に見事な「トンボロ」が発生し立派な海浜が復元した。(図25、27)(写真7)ここにおいては、昭和32年より昭和45年まで15mのてい線の後退がみられるが、昭和45年、昭和46年の離岸堤の築造により80mもてい線が前進したことになる。

図25 高岡市雨晴地先てい線変化図

図 2 7 離岸堤設置箇所海浜断面変化図（高浜海岸）

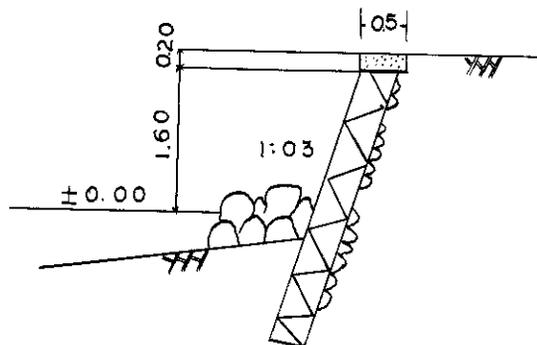
図 2 8 石積護岸（阿尾地先改良前断面図昭 25 年施行）

この海岸一帯は凝灰岩質からなり、海食台の発達が著しく、その地形的条件から道路は海岸にてい線に沿って設けられている。かかるてい線に沿う道路には、所々石積護岸(図28, 29)及びコンクリート護岸(図30)が施工してありその前面に捨石工法がなされている。また捨石、突堤及びコンクリート石積突堤が港の近くにみられる。海底の一部には岩があり侵食の速度は他の海岸からみれば遅い。

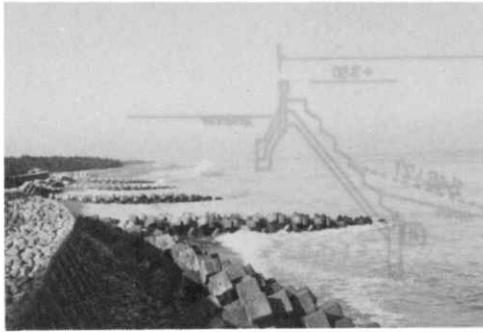
写真7 異形ブロックによる根固および突堤群突堤群の向うに小さな島のようにみえるのは離岸堤である。(富山海岸)
