## 1977年有珠山噴火による火山噴出物の分布及びその影響について

| 雑誌名 | 国立防災科学技術センター研究速報 |
| 発行年 | 1980-03-24 |

### A Photographic Study on the Disasters caused by Volcanic Ejecta of the Eruption of Usu Volcano, Northern Japan

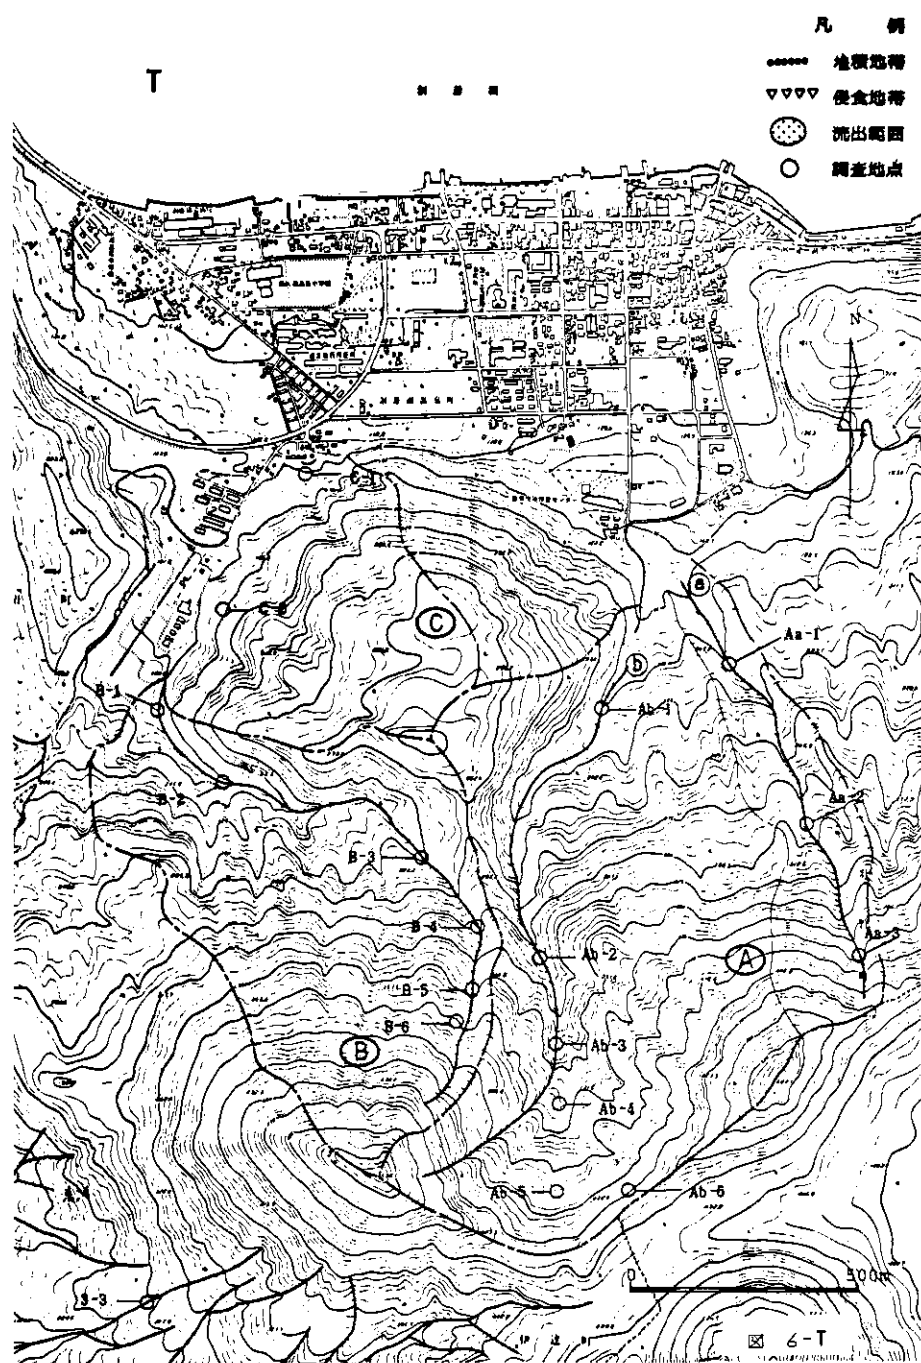
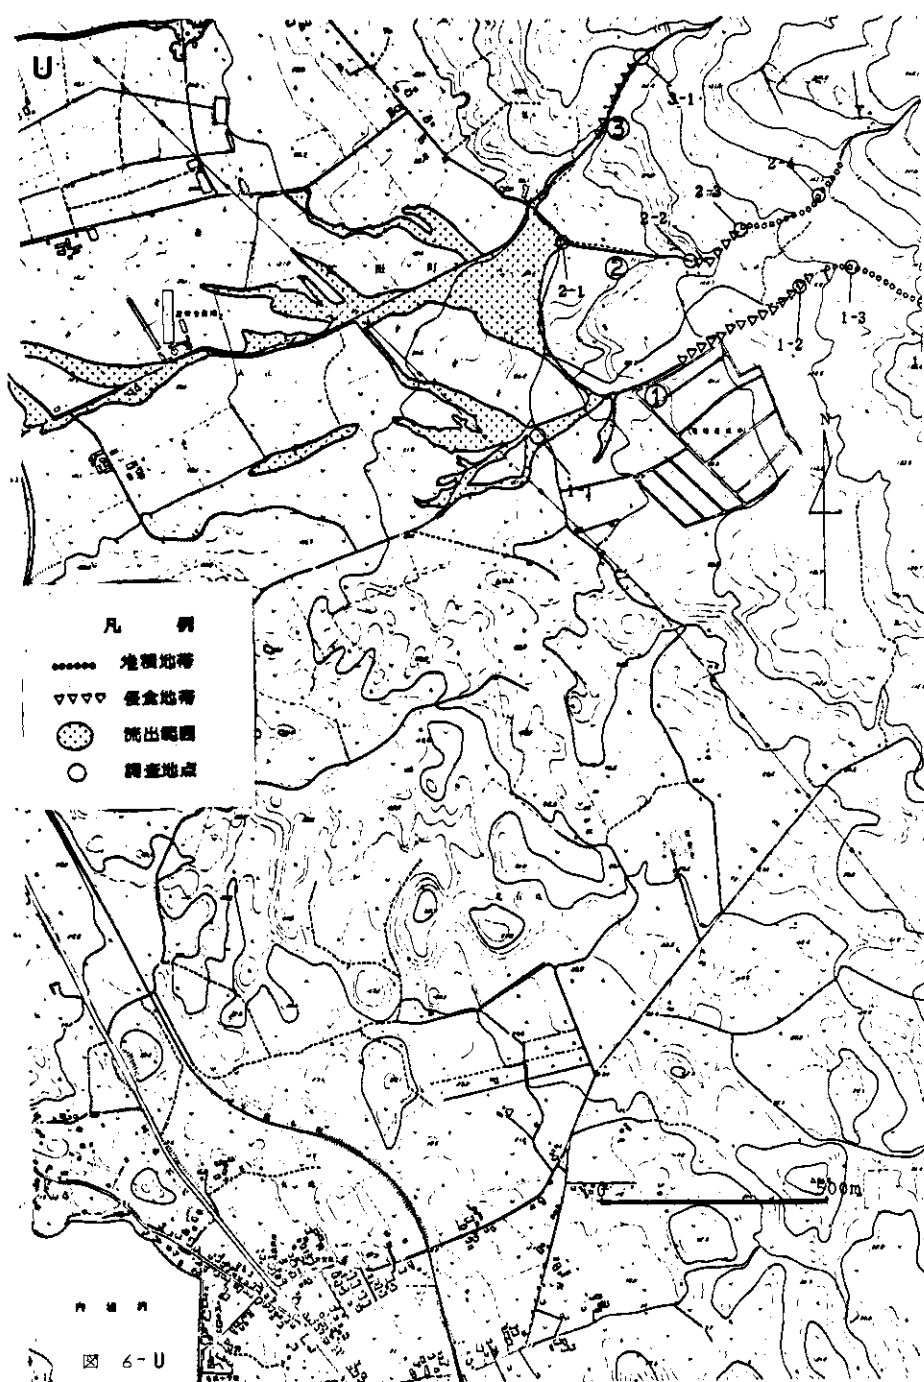
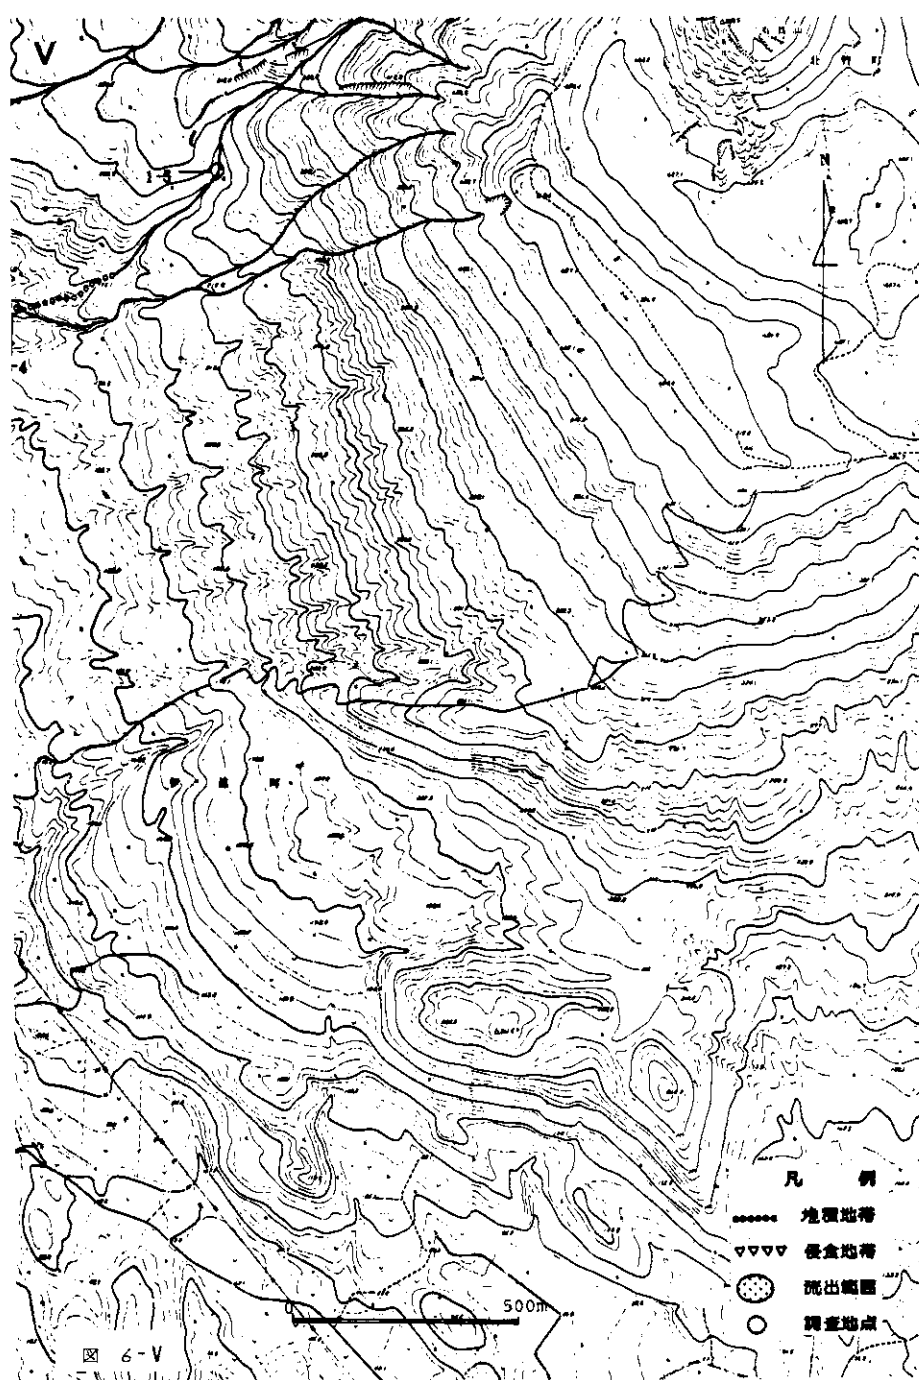
図 6 1977 年有珠山噴火による泥流の分布判読図

b 沢は主流路長約 1.6 km、集水面積約 0.7 km<sup>2</sup>、平均傾斜 9 度の小溪流である。中・上流部の山腹には 1 m 以上の降灰があり、下流部も 30 cm 前後の降灰範囲にはいっている。沢の最上流部は、降灰量 2 m 前後と極めて大量で植生はほとんど枯死状態となっている。図 6-T, A b-b は外輪山尾根直下の地表状況であるが、急傾斜であるため、降下堆積物の移動が始まっているのが観察される。これより下方 A b-5 付近の山腹斜面においては、リル侵食がみられ、(幅 15 cm, 深さ 10~15 cm) 降下堆積物の上層の火山灰層が侵食を受けている。これらのリル侵食は A b-4 付近で集まって、幅 1~1.5 m, 深さ 0.5~1 m ほどのガリー状侵食となり、さらに下方へ発達していくのが認められる。A b-3 付近では、ガリー状の侵食が数条集まって泥流の水みち状を呈しており、降灰後から調査時期までの間に、小規模な泥流が数回発生したものと推定される。
