えびの・吉松地区地震による山くずれの発生とその 拡大に関する研究

平尾公一・大久保 駿 建設省土木研究所

Studies on the Occurrence and Expansion of Landslides Caused by "Ebino-Yoshimatsu Earthquake" By

Public Works Research Institute, Ministry of Construction, Tokyo

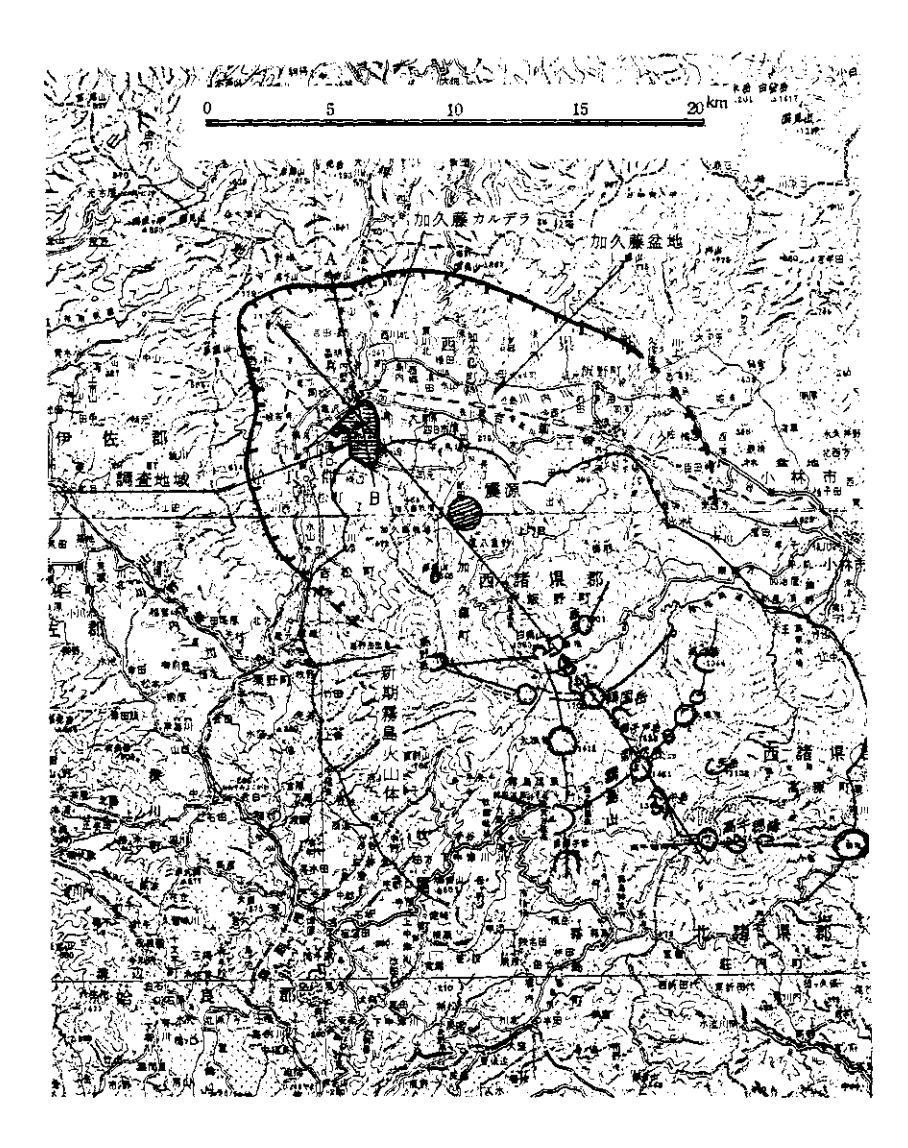
図1 調査地域周辺の地形概念図。 A-Bは図3の断面位置を示す。 Fig. 1. Outline of geography around the investigated area.

本調査地域は凶1に示したごとく、基盤である **霧島**山の旧期噴出物が半馬てい形に陥没してでき 南北方向の地質断面模式図である。南から北へ向 って標高を減ずる旧期霧島火山噴出物(カルデラ 壁の標高約700m)の上に姶良火山性の噴出物で を受け、河岸設丘、沖積面が形成されている。 ある軽石礙灰角れき岩(シラス)がたい積し、こ

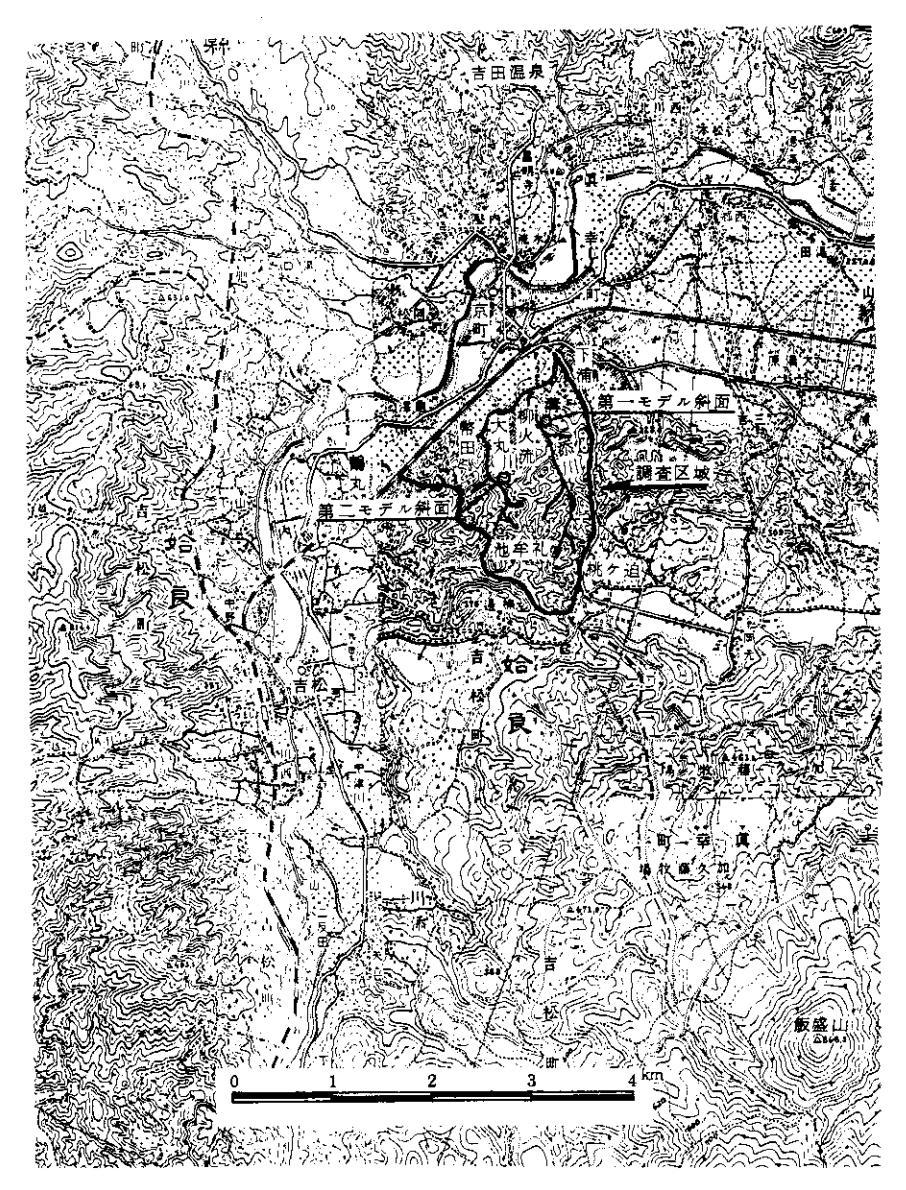
凶 2 調查地域 Fig. 2. Investigated area.

調査区域内には図2に示すように、最南端の桃 ケ迫附近から柳水流へ通じる溝添川と桃ケ迫西方 の池牟礼附近から幣田へ通じる大丸川の2つの沢 がある。それぞれの流域面積は、1.41 km²、 姶良火山性の軽石流たい漬物(いわゆるシラス)

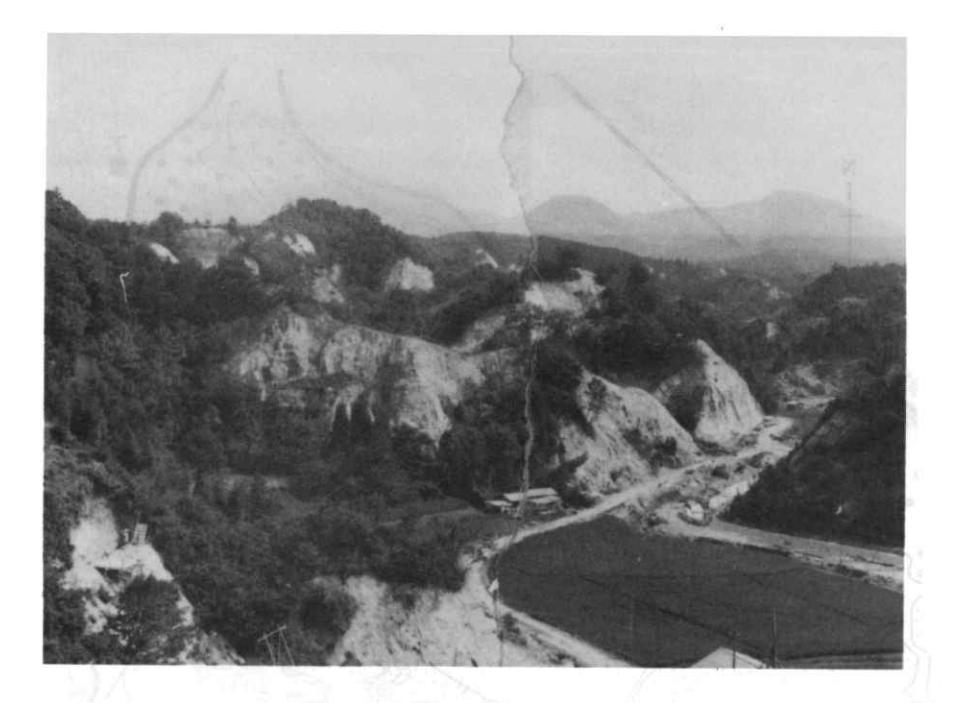
写真1 崩壊地速景. 柳水流の第1モデル斜面 から霧島方向. (昭和43年9月撮影) Photo 1. A perspective of landslides.

のたい積面を侵食してできたもので,シラス地域 に将有な入りくんだ谷となっている。(写真1) また、これらの山地は標高が300m内外にそろ っており(川内川沖積面に対する比高約80~100 m) シラスたい積原面の標高を示唆するものであ 0.96 km²と極めて小さい。しかしこれらの沢は、 ろうと考えられる。山腹の形伏量は小さいが、傾 斜は急で40~50度を示し、崖端は直角に近い傾

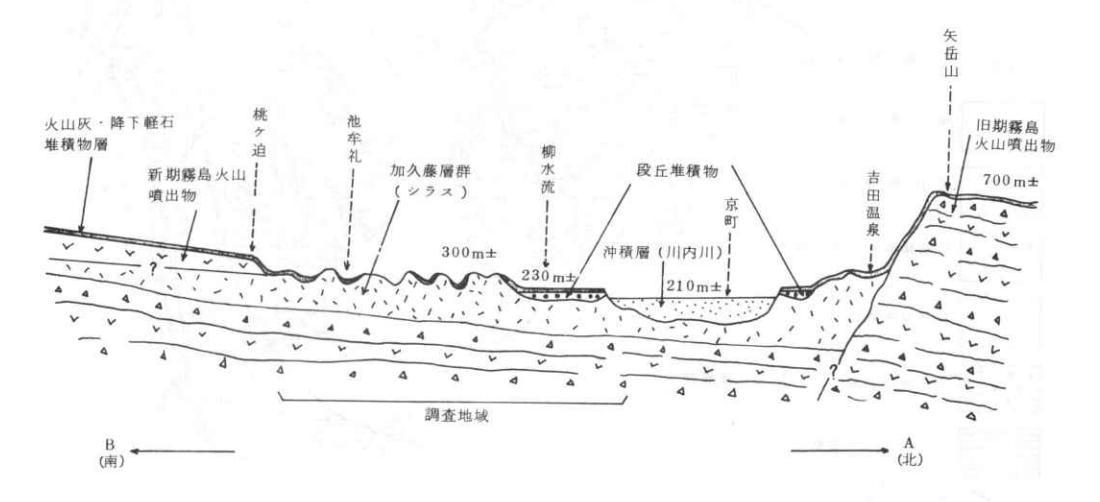
図3 調査地域地質断面模式図。 A-B方向は図1に示す. Fig. 3. Cross-sectional model of geology of the investigated area.

のシラス層にはさまれるようにシルトを中心とし た水成層からなるうすい地層が形成された。これ らを加久藤層群と称し,その後,新期霧島火山体 が形成されたものと考えられている。さらにこれ らを覆って、降下軽石たい積物や火山灰を主とし た加久藤カルデラの中にある。図3は調査地域の たごく新しい霧島火山の噴出物が激mの厚さで分 布する。

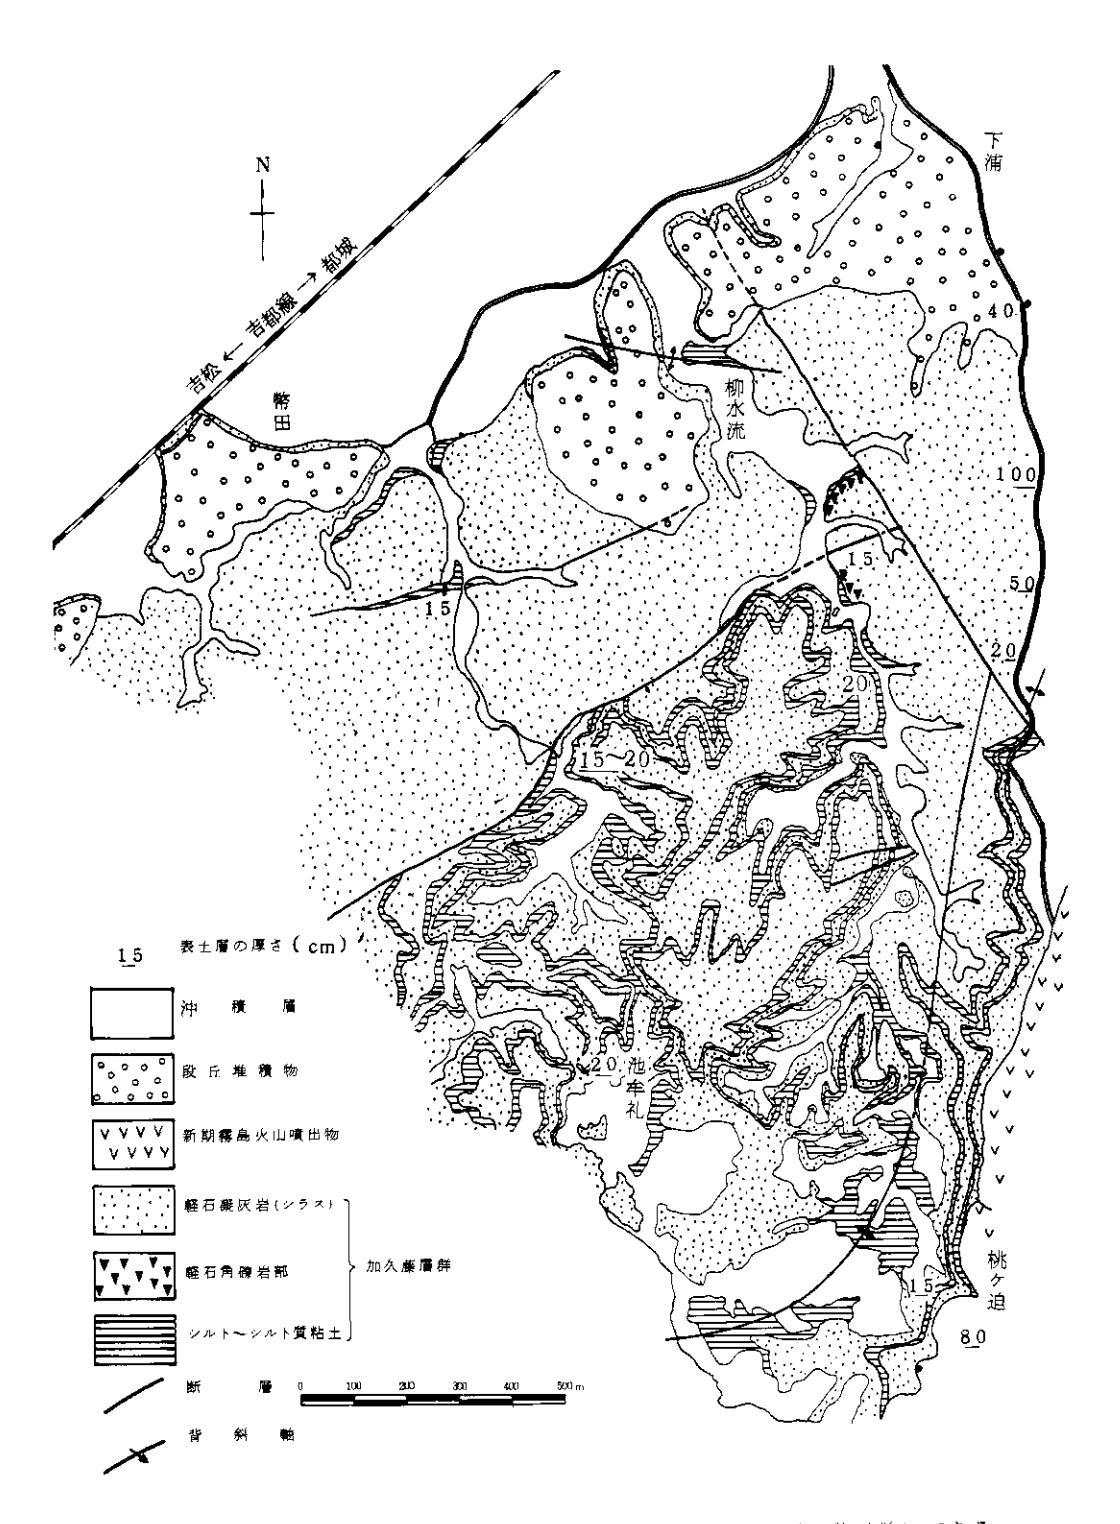
図4は、写真判読および現地調査によって得ら れた調査地域内の地質図である。調査地域内には 東西に走る2つの耐層と北西一南東方向の断層が 見られる。東西に走る財層を境にして、それより 北側ではシルトから成る水成層はあまり見られず、 シラスの厚い層が分布している。これらが崩壊あ えびの・吉松地区地震による山くずれの発生とその拡大に関する研究 ― 平尾・大久保

図4 地質図. 表土および表層のごく新しい霧島火山の噴出物は除いてある. Fig. 4. Geological map.

割れ目の分布を見ると、1部の地域に集中して いるのがわかる。これに図4の地質図を重ね合せ て見ると、その分布の特徴の説明がつく。即ち, 割れ目分布は、東西に走る2つの断層にはさまれ た区域と, 北西~南東の方向に走る背斜軸上に集 中していることがわかる。これらの地域はいずれ もシラスが厚く分布する地域で、シラスとシルト の互層部では割れ目の分布が著しく少ない、シラ スの均一層とシルト層をはさむ地層との間には, 引張ないしはせん断抵抗に差があるだろうが、こ れが分布の差に関係があることは当然考え得る. 又, 地震時に断層を境として, シラスの厚い層と シラス,シルト互層部の間に鉛直方向の動きに差 があったのではないかとも考えられるが、断層の でき方、古い地質時代から今日までの両地塊の動 き等によって説明はできても,現在のところあく

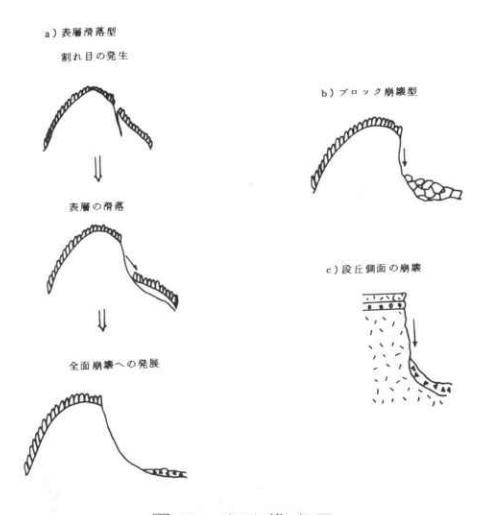
調査地域内に発生した崩壊のタイプは,図5に 模式的に示すように大きく分けて,a)表層滑落 型とb)プロック崩壊型に分けられる.a)の表 層滑落型の崩壊は斜面の表層部分が薄く滑落した もので,第1回目の地震直後の斜面にはこれら斜 面表層全て滑落してしまい,シラス面を露出して しまったものと,これに至らなく斜面表層が多少 ずり落ちただけで,斜面上部にわずかのシラス面 を露出したにとどまり,表層が原型をとどめてい るものが見られる.

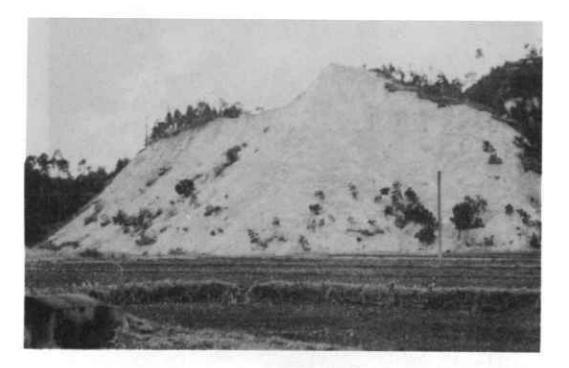
写真2は,前者の全面的な崩壊にまで進展した もの。

写真2 表層滑落型. 全面崩壊を起こした斜面. 柳水流付近.(第2回地震直後撮影) Photo 2. Landslide of sliding type of thin surface layer.

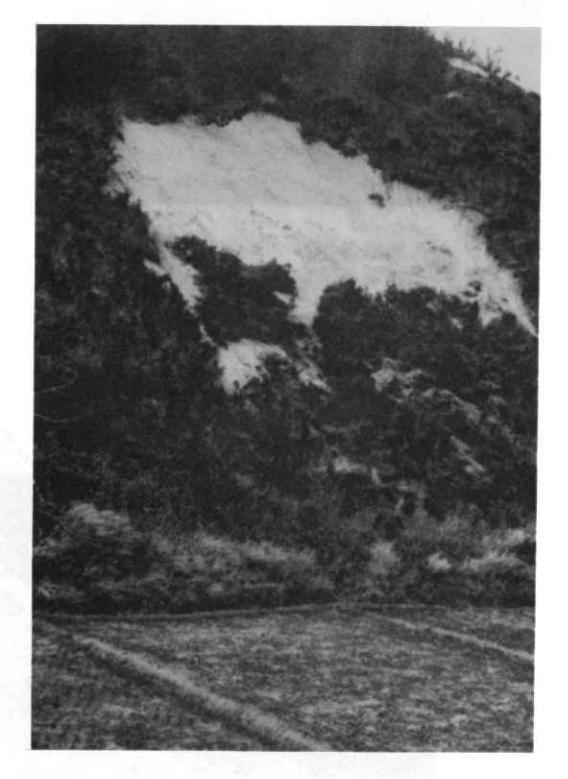
写真3は、後者の表層が多少ずり落ちたもので ある。

- 写真3 表層滑落型。 全面崩壊にまで至らなか ったもの。 幣田付近。(第2回地震直 後撮影)
- Photo 3. Landslide of sliding type of thin surface layer.

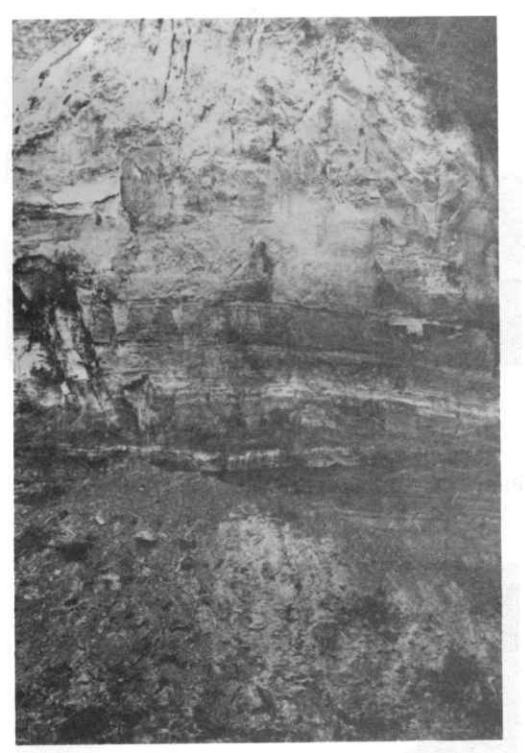
一方, プロック崩壊型のものは主として急な崖 面, あるいはシラスとシルト層の互層部(写真4) に多く見られ, 写真5,6のように堅方向のクラ ック沿いにプロック状に崩落するものである.

- 写真4 加久藤層群中のシラスとシルトの互層部。 上がシラス層,下がシルト~シルト質 粘土層.
- Photo 4. "Shirasu layer" and silty layer in "Kakuto layer group".

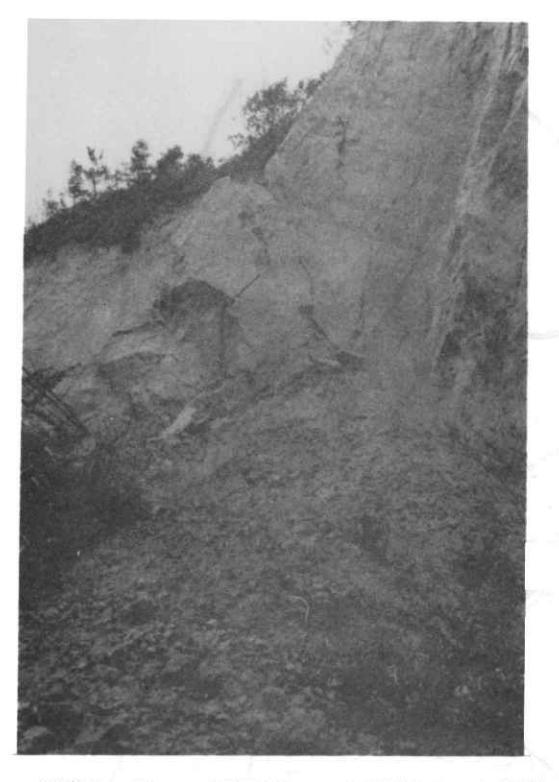
写真6 プロック型崩壊。 タテ割れ沿いに崩落 している。(第2回地震直後撮影) Photo 6. Landslide of falling-down type of block.

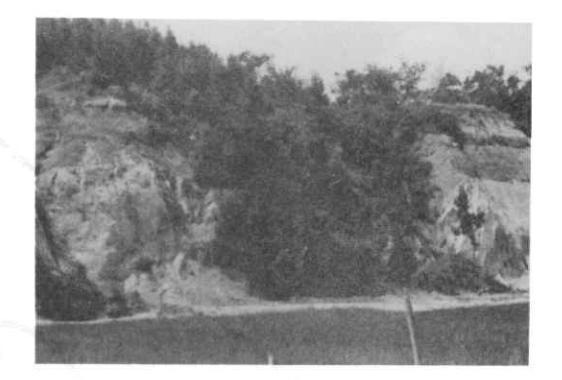
その他,段丘側面の崩壊(写真7),あるいは 崩壊の厚さがかなり大きい滑り崩壊のようなもの (写真8)もわずかに見られたが,全体として表 層滑落型とブロック崩壊型に分けて考えることが

- 写真7 段丘側面の崩壊, 柳水流付近,(昭和 43年9月撮影)
- Photo 7. Landslide on the side of a terrace.

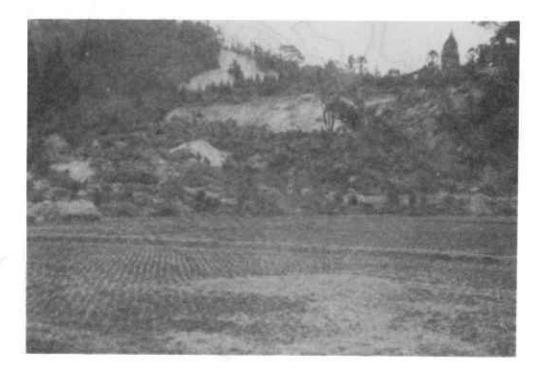
写真8 すべり性崩壊。 幣田付近の段丘面。
 (第2回地震直後撮影)
 Photo 8. Landslide of slumping type.

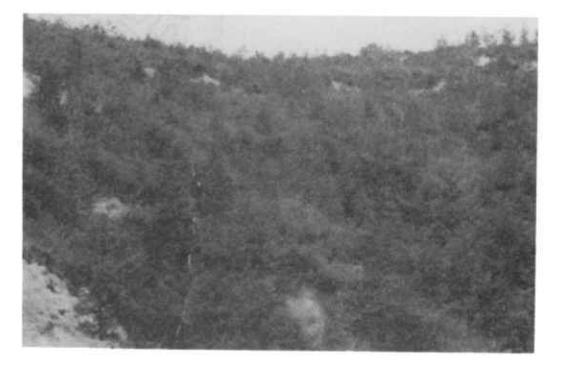
真から判読できる程度のもの以上である。(写真 9)

写真9 尾根近くに発生した割れ目。第2モデル 斜面。(昭和43年9月撮影) Photo 9. Cracks near the ridge.

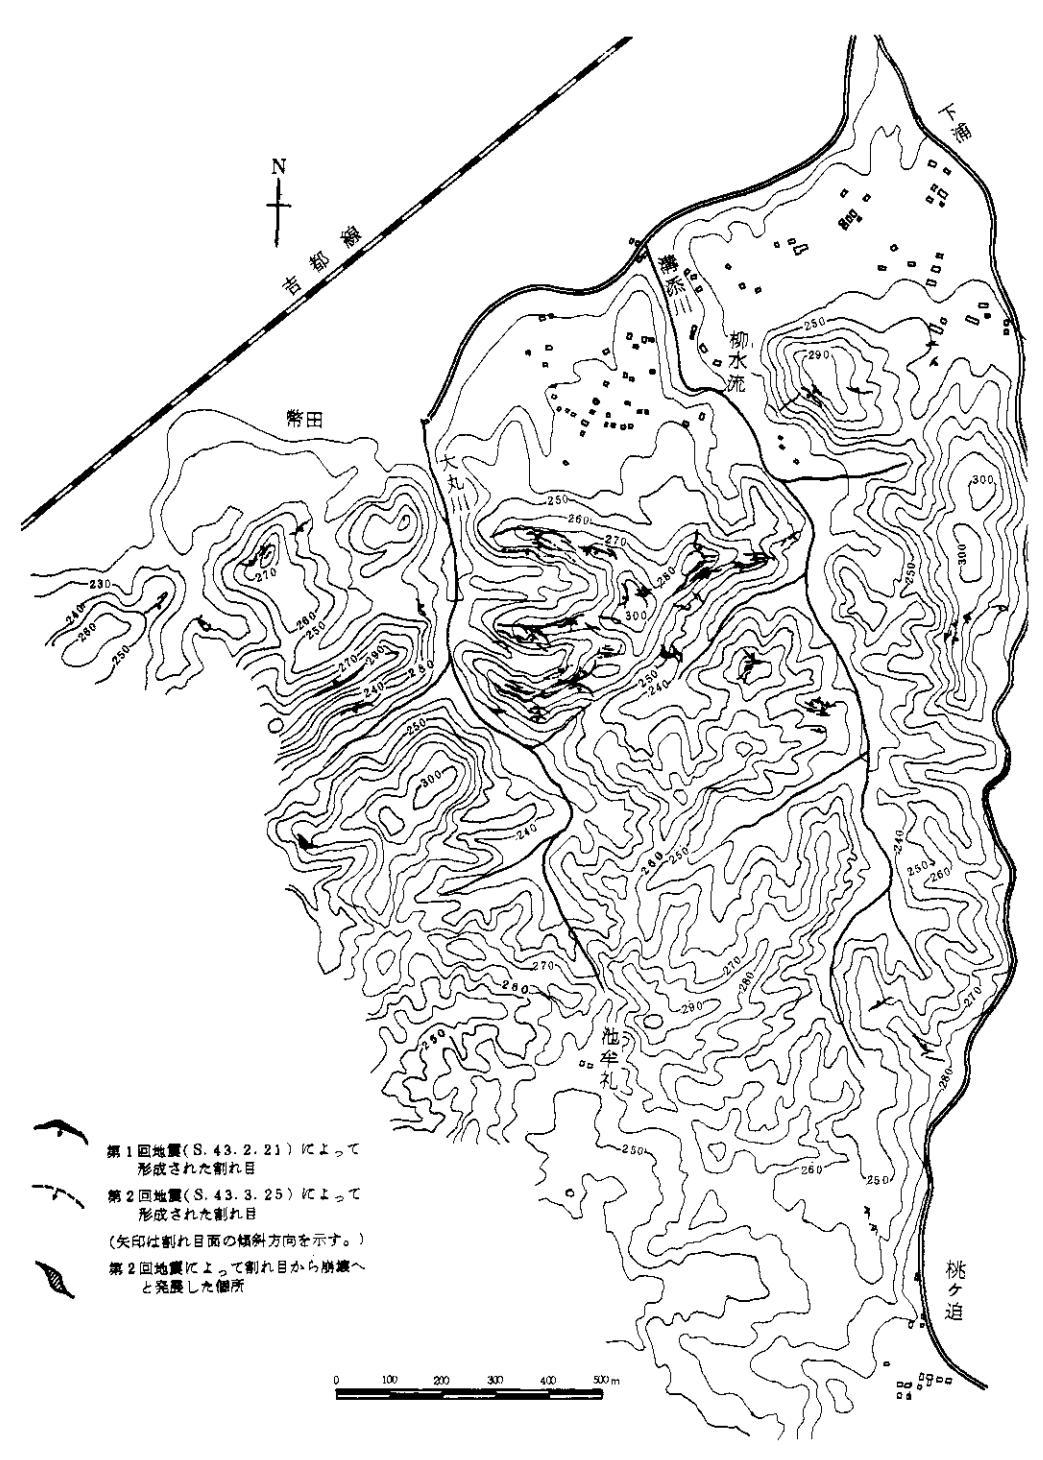
図6は、割れ目の発生分布を示したものであ るが、これらの割れ目は幅20~50cmのものが 多く, 航空写真で判読できるものは50 cm 程度 以上のもので,この図に示された割れ目は,写

図6 割れ目分布と推移 Fig. 6. Distribution and transition of cracks.

れば,現在残っている割れ目は崩壊にまで到らな かったものであり,又,割れ目の発生している部 分の植生は針葉樹が多く,後述するように崩壊が むしろ広葉樹地域に多いのを考え合わせると,図 6の割れ目分布図は地震時に発生した割れ目のう ち,比較的安定で崩壊の危険の少い斜面の分布を 示しているとも考えられる.

一方,割れ目発生の位置は斜面の上部尾根線付 近に多く,下部にはほとんどない.そして,尾根 線に平行してほゞ水平方向に伸びている.割れ日 の深さはあまり深いものではなく,垂直的には深 部で斜面勾配に近ずくと考えられる.

次にこれらの割れ目の第2回目の地震による動 きを見ると、図中ハッチで示す部分が崩壊へ移行 したものを示しているが、これらは極めて少く、 ほとんどの割れ目は多少その大きさを拡大した程 度で大きな変化は見られない。従ってこれらの割 れ目は、地震力という外力に対してはむしろ安全 な状態に落ち着いてしまったのではないかと解釈 できる。しかし、この割れ目への地表水の流入等 による割れ目周辺の侵食あるいは土層の構成の変 化等他の要因による拡大、崩壊への移行は充分考 えられるだろう。第2回地震から7ヶ月後(10月) に撮影された航空写真上でも変化が認められなか ったのは、この間に大きな降雨がなかった(強い 地震もなかった)ためであろう。

一方,第2回地震後に新に発生した割れ目もい くつか見られたが、これらの分布は第1回地震に よって発生した割れ目の分布地域内に限られてい るようである。

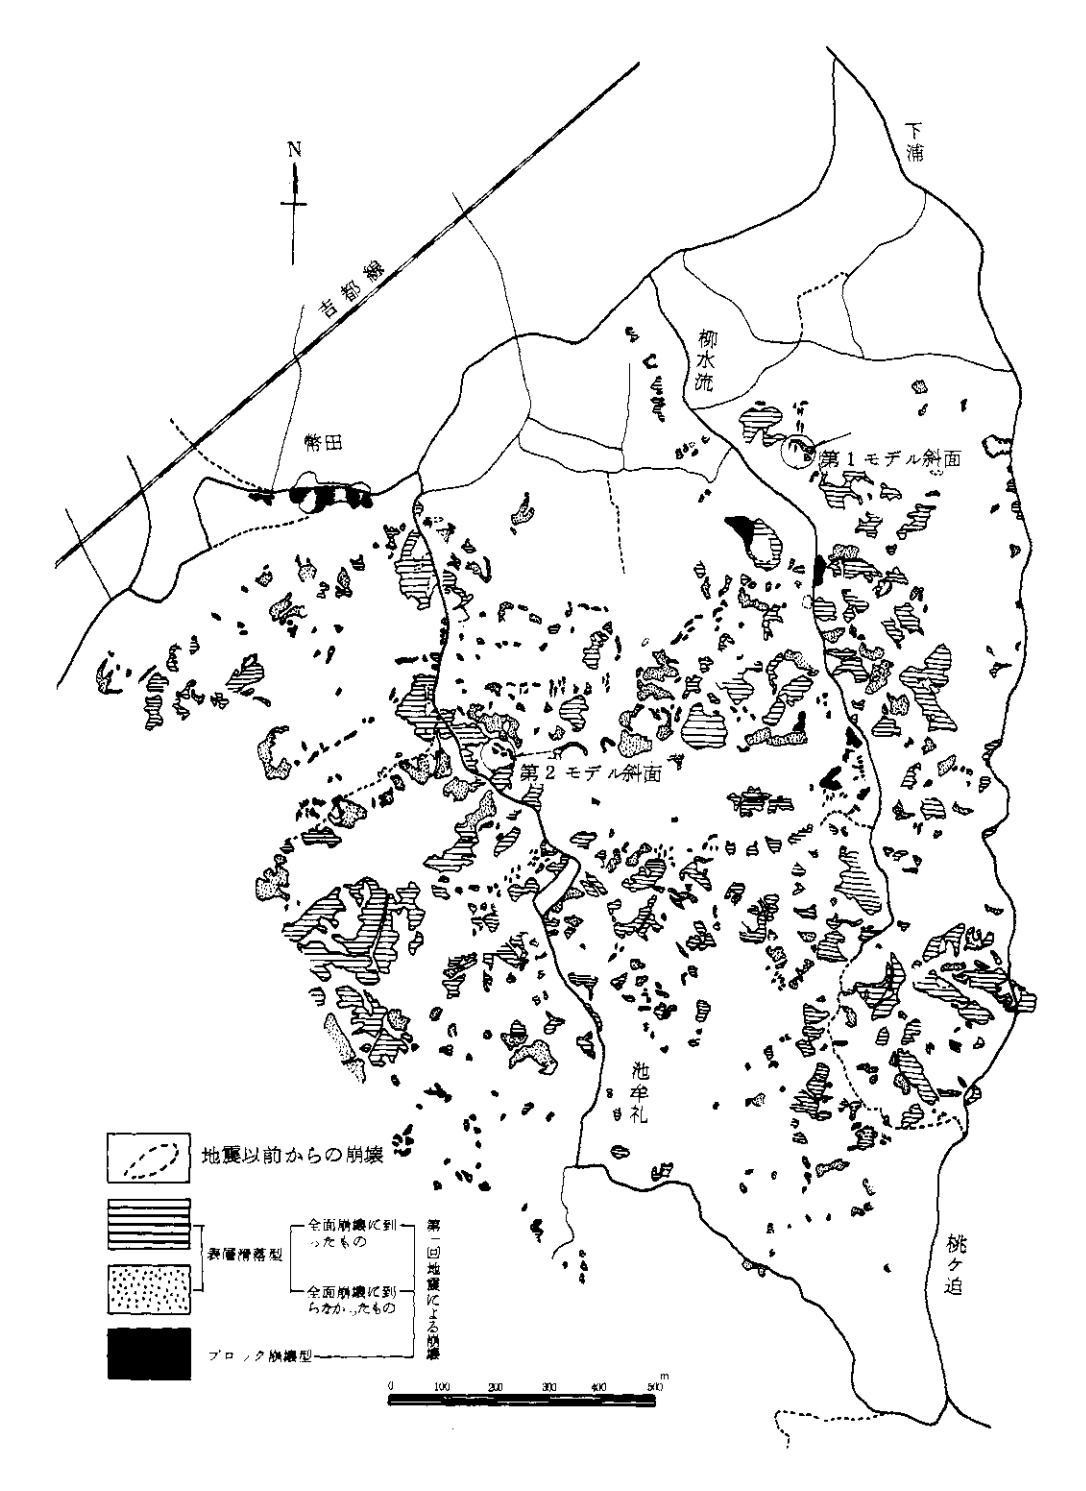
図7 第1回地震によって発生した崩壊の分布 Fig. 7. Distribution of landslides caused by the first earthquake.

第1回地襲によって発生した崩壊の分布を図7 に示すが、図中、崩壊のタイプを表層滑落型とプ ロック崩壊型に分け、表層滑落型のものを斜面全 面が滑落したものと、一部が滑落した程度で斜面 表層がほご元型を保って残っているものに分けて 表わしてある。

崩壊は大小合わせて486個あり、そのほとんど 95 %(465 個)が表層滑落型で、ブロック崩壊 型はわずか5 %(21 個所)しか見られなかった. 表層滑落型の内の約57 %にあたる268 個が全面 崩壊にまで進展し、残りの197 個の崩壊は全面崩 壊に到っていなく、今後滑落する恐れのあるもの である。崩壊の規模は大小種々あるが、1 個当り の平均的な大きさは約84 m²で、かなり小さいも のが多いようである。調査区域は構添川のほゞ全 域と大丸川の一部であるが、調査区域内の山腹面 積(調査区域面積から宅地、田畑、道路、河川等の面 積を差し引いたもの)当りの崩壊率は25.6%とか なりの高率を示している。

それぞれのタイブ毎の地質的にみた概括的な分 布の特徴は,表層滑落型のものは段丘部を除いて ほゞ全域に発生し,一方ブロック崩壊型のものは, シラスとシルトの互層部地域および段丘側面に発 生している。表層滑落型のもので全面崩壊にまで 発展したものも全域にほぶ一様に分布しているが, 全面崩壊に到らなかったものは厚いシラスに覆わ れた地域に多く見られるようである。次に各要因 毎の特徴を述べる。

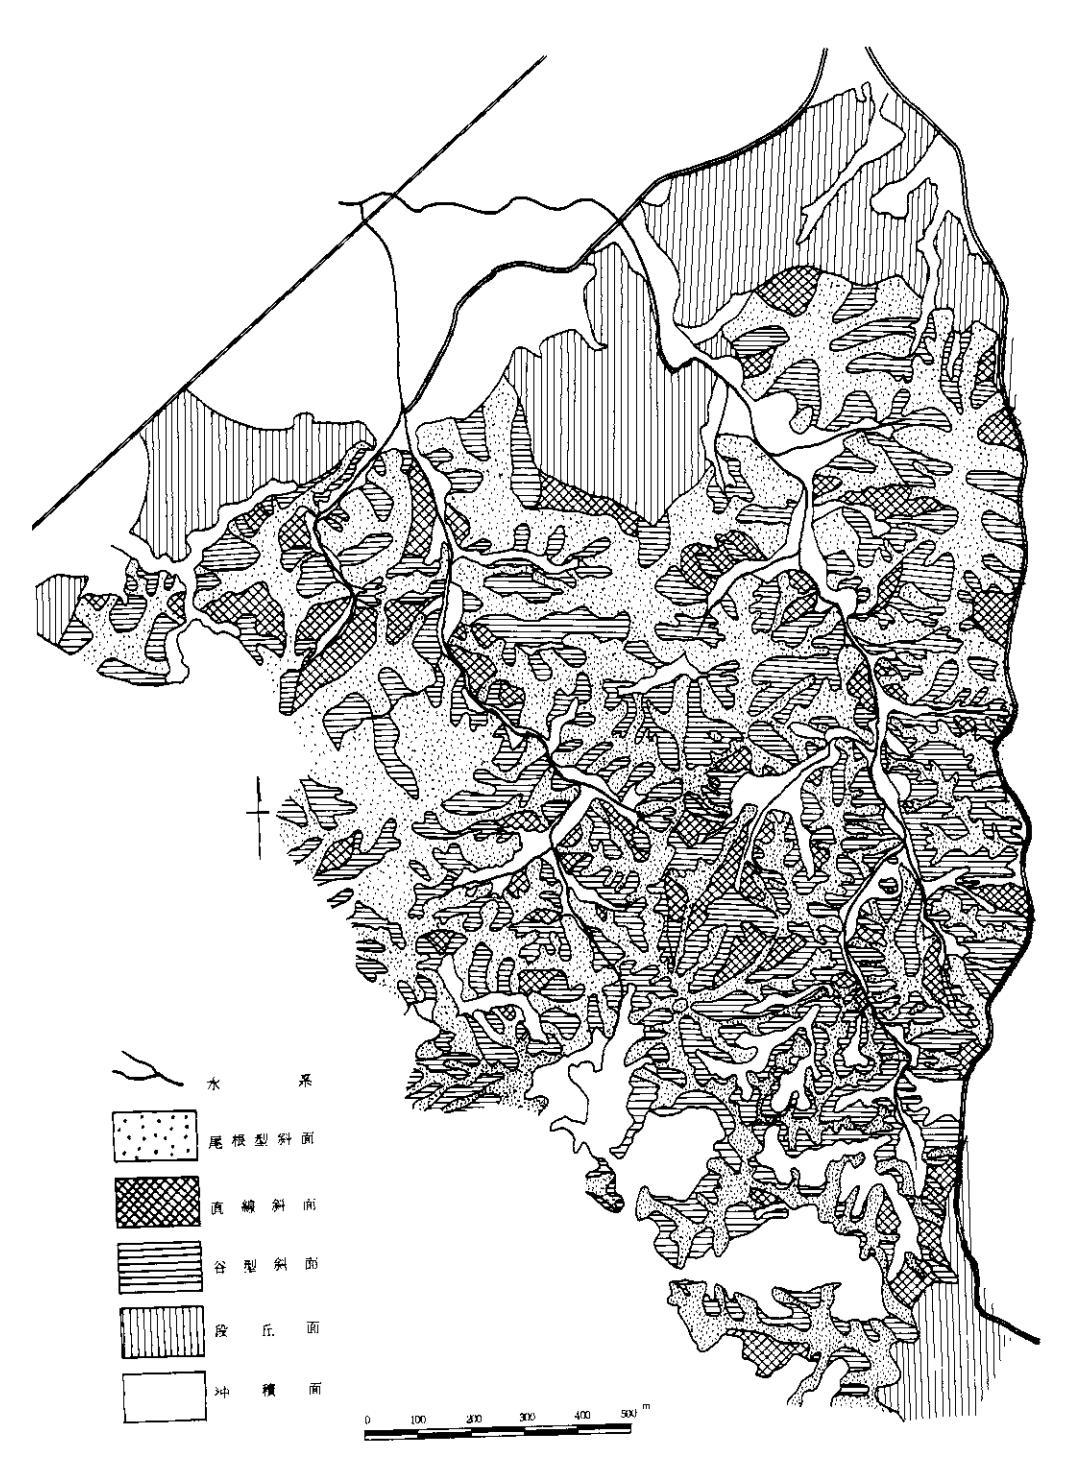
山腹斜面の形状を谷型斜面,尾根型斜面,直線 斜面にわけて考えてみる。谷型斜面とは1つの斜 面が谷状を呈しているもので,等高線はくぼんだ 形を示し,逆に尾根型斜面は尾根状に等高線のつ き出た形のものである。直線斜面はこの間の斜面 に凹凸のない等高線が直線に並ぶ斜面である。こ れらの斜面形の分布図は図8に示す。

図8 斜面形分類図 Fig. 8. Map of classified slope shapes.

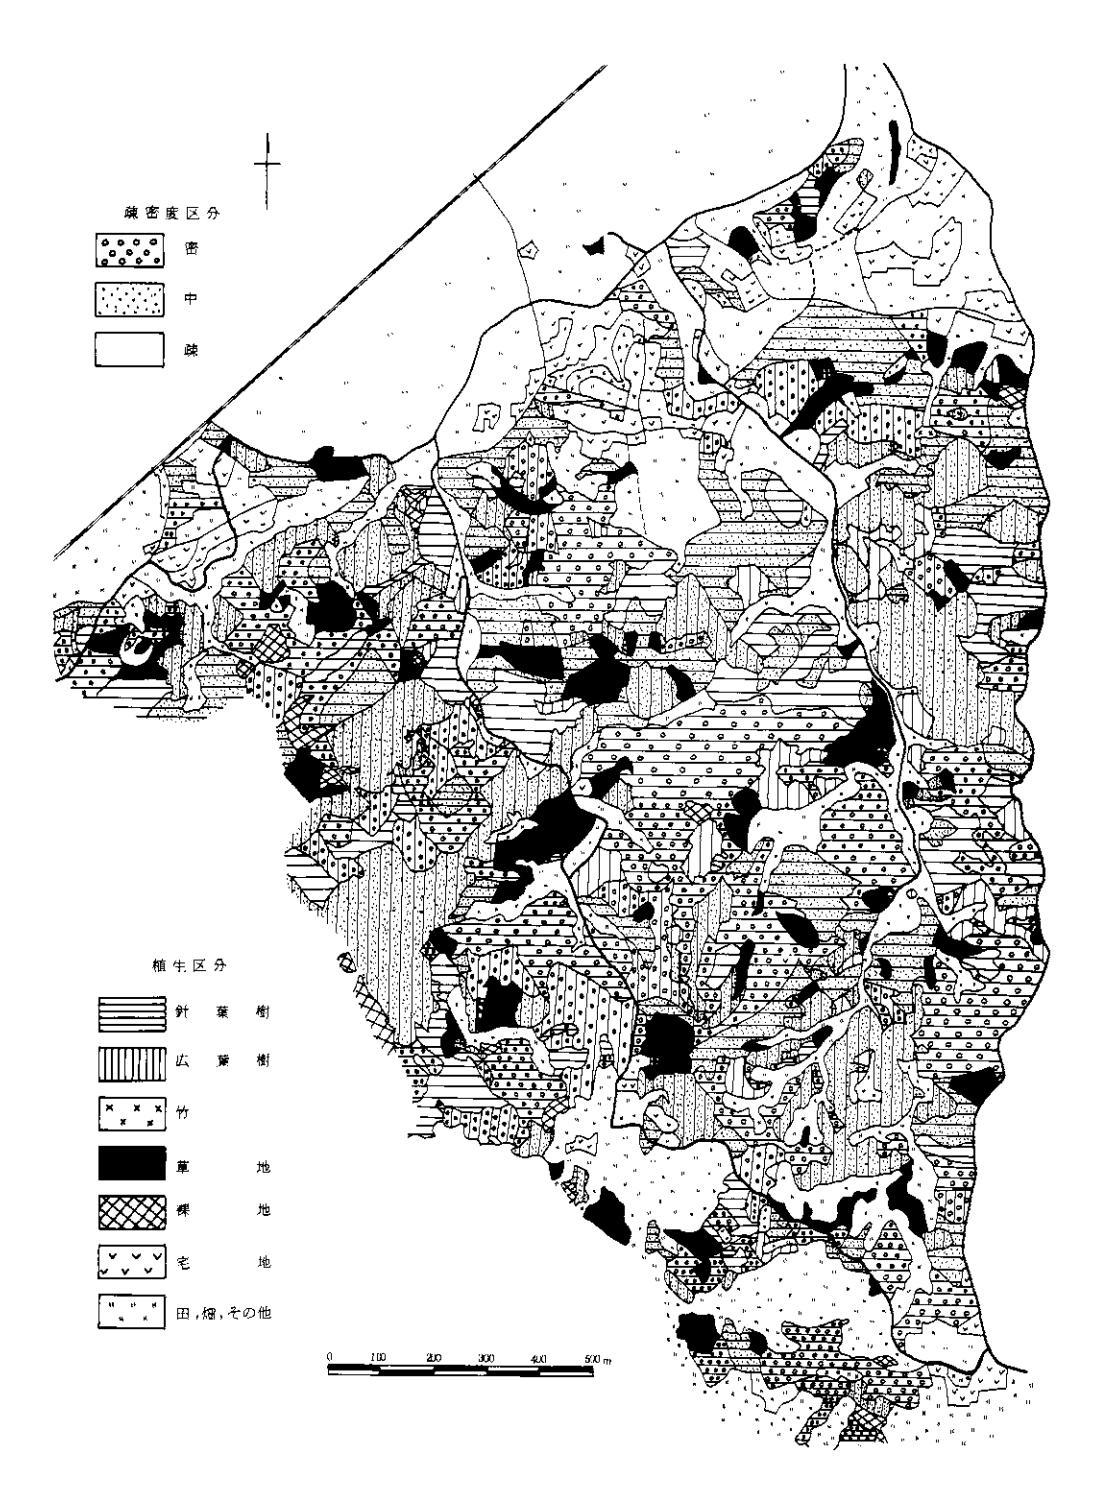
図 9 植生区分図 Fig. 9. Map of classified vegetation.

根系の発達は表層付近の土層をしばる効果の他 に、表層物質の形成を促し、又、根の発達限界以 深とその上部とで結合の不連続面を作りやすい等 の作用が考えられる。そこで調査地域内の植生の 判読を行ったが、図9に示すように植生を針葉樹, 広葉樹、草地、裸地、その他に分け、針葉樹・広 葉樹については疎密の程度を3段階に区分し、又、 樹高も同様に高、中、低と3段階に区分した。 (樹高については図中には示していない。)

調査地域中,各植生の占める割合は,針葉樹地 域が54.0%,広葉樹地域が34.4%,草地が 10.3%,裸地が1.3%となっている。(宅地, 田・畑等は除外した。)

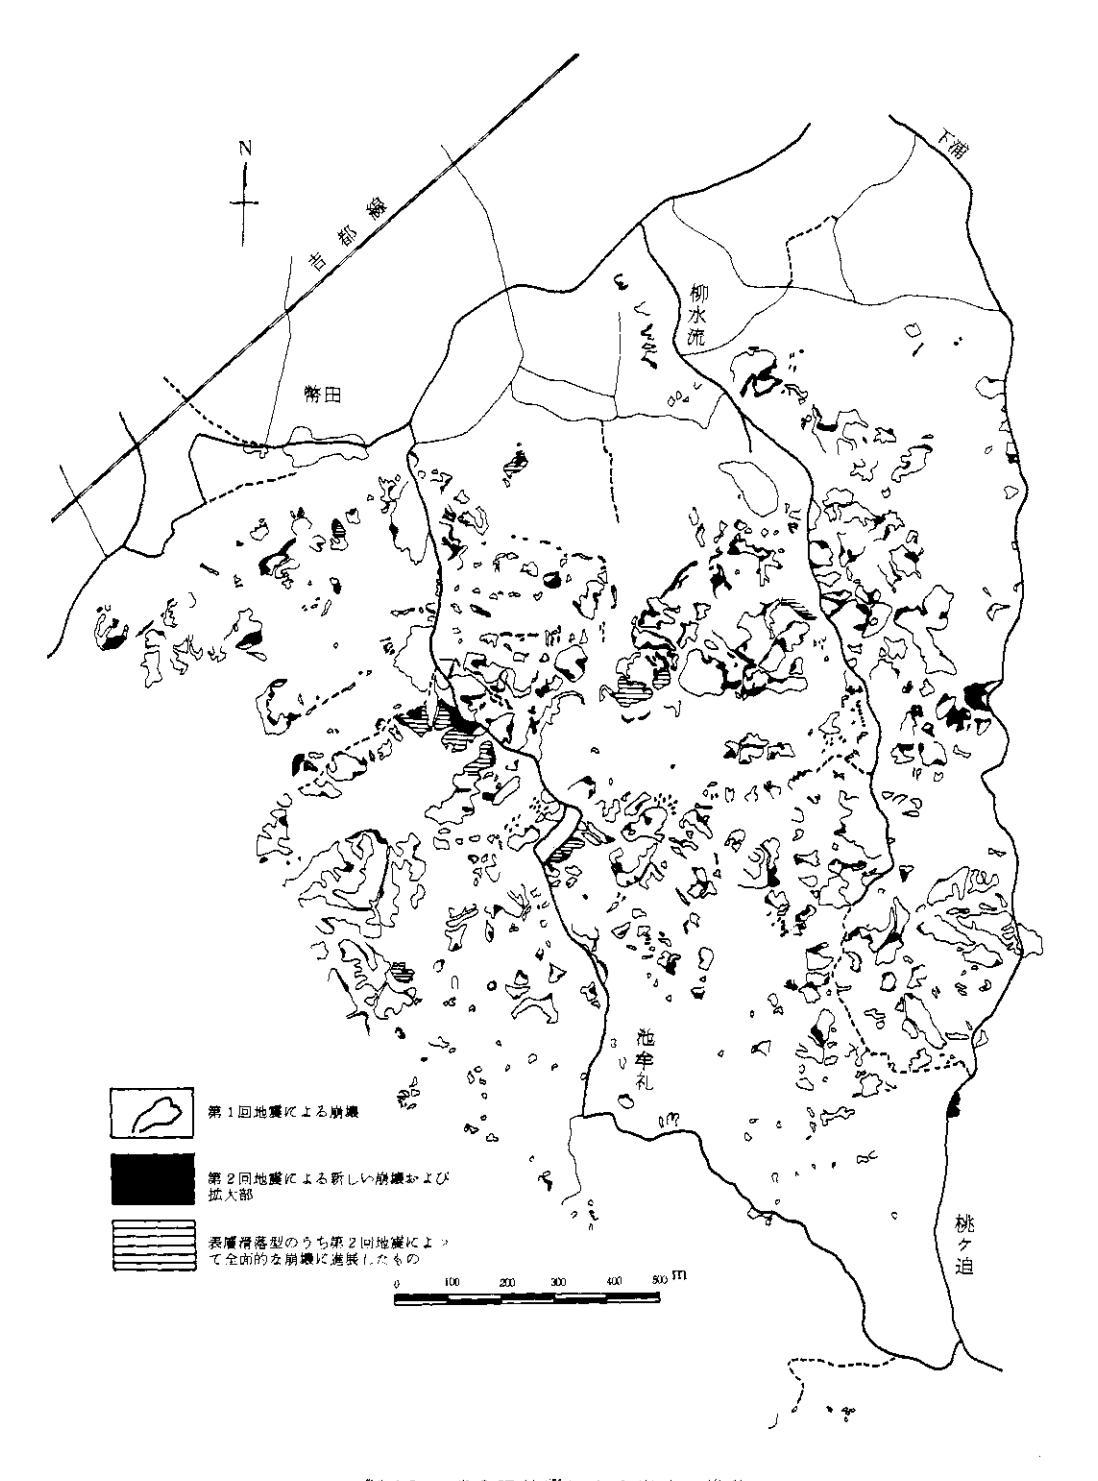
図10 第2回地還による崩壊の推移 Fig. 10. Transition of landslides caused by the second earthquake.

第1回目の地度から約1月後の第2回地處によ る崩壊の変化の状況を示したのが図10である。 図には新しい崩壊又は拡大個所,および表層滑落 型のもので全面崩壊に到らなかったものの全面崩 壊への移行等を示した。当初第1回目の地庭によ って全面崩壊に到らなかったものが,第2回目の 地處ではかなりのものが全面崩壊に移行するであ ろうと予測したが,図からも分る通り,これらは 極めて少ないことがわかる。さらに新しく発生し

た崩壊もほとんどなく,図11に模式的に示した ように第1回目の地震によって発生した崩壊が部 分的に拡大したものが見られる程度である。割れ 目の推移についても前述したが,第1回目の地震 によって崩壊の条件をもった斜面は崩れつくし, むしろ地震以前よりも安定な状態に落ち着いたか らではないだろうか。写真10~13は、地襲前後 の崩壊の状況を示した航空写真である。

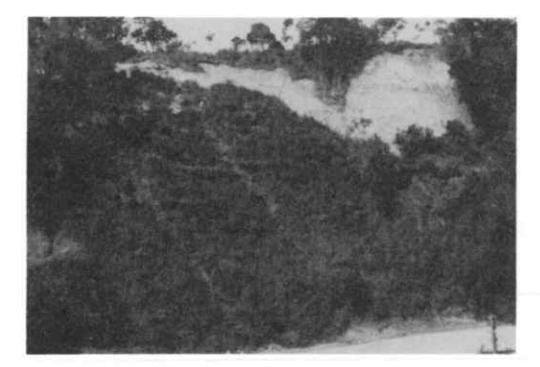
伸縮計は各種地盤調査を行った第1モデル斜面 に設置した。この斜面は表層滑落型のもので,斜 面上部にわずかシラス地山を露出した程度で斜面 表層はほご元型をとどめているものである。(写 丸14) 伸縮計は,同一縦断測線上に4台設置し た。

写真14 第1モデル斜面。 位置は図7に示す. Photo 14. Experimental slope No. 1.

ここで、各種試験の方法の説明をする。調査対 象として選んだモデル斜面(第1モデル斜面)は、 写真14に示したように尾根直下に巾2~3m程 度の割れ目を生じ斜面表層は多少ずり落ちている が、ほゞ元型を保ったまゝの斜面である。この位 置は図7に示す。斜面の大きさは約2,800㎡、傾 斜はほゞ45°の急斜面である。ここで行った試験 の種類と位置は、図14に示す。

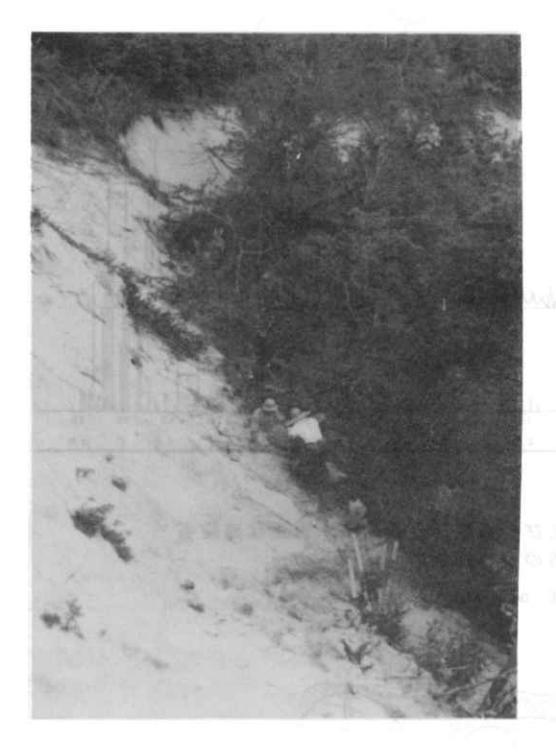
移動杭も、伸縮計と同様の斜面(第2モデル斜 面,写真15)に18本設置し、5回にわたって

写真15 第2モデル斜面, 上部の拡大した 割れ目, 位置は図7に示す. Photo 15. Experimental slope No. 2.

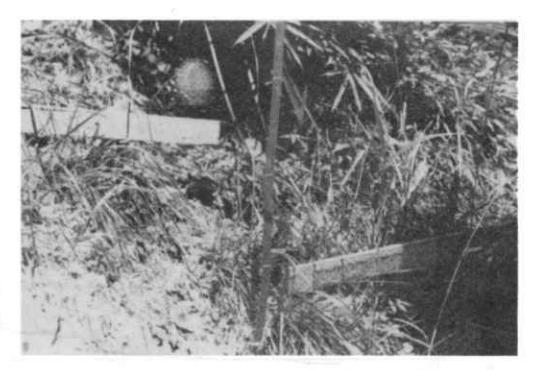
移動量を測定した.移動杭は写真16 に示すよう に割れ目をはさんで板をわたし,これを切断し, その開き具合から移動の方向と量を測るという簡 単なものである.移動量測定は,昭和43年9月 28日,12月14日,昭和44年2月6日,8月 6日,10月3日の計5回行っている.これらの 結果を図12および図13に示す.

写真16 移動くい Photo 16. Movable pile.

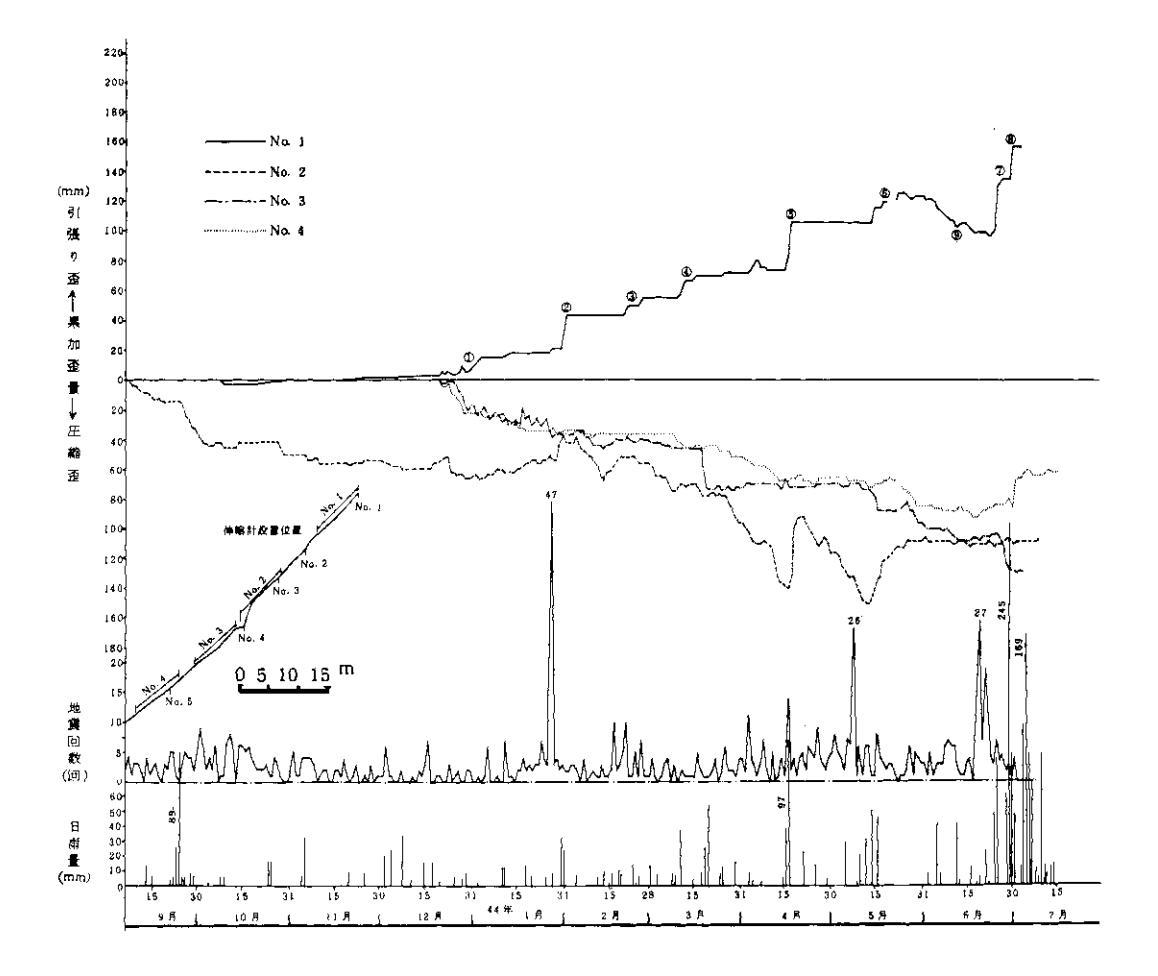
図12では観測期間内斜面の移動の原因となる地 震回数と日降雨量を同時に表示し、 伸縮計の動き をチェックした。最上端のNo.1を除いて他は全 て圧縮を示しているが、最上端No.1の上端の支 点杭は尾根の上の不動点であるので、No.1の測 線内にある最上端の割れ目が拡大しただけで,下 部のものは, このしわよせのため圧縮傾向を示し ているのである。しかし斜面全体としての動きは 顕著でない。斜面内には幾本かの圧縮による凹凸 あるいは引張りによる割れ目が存在することは測 量によってもわかっているが、 No.2, No.3, No.4はいずれも移動ゾーン内に支点杭が設置し てあるので、その動きは相対的あるいは相殺的で あり,上端支点杭,下端支点杭ともに移動すれば その間の変位量は0と表示される。今, No.1の 伸縮計の変位量に注目して, 地震回数と日雨量と から動きを説明してみると、図に①で示した点か ら急に変位量が増え始めるが、この原因はわから ない、次に②で急激に増大するのは1月26日の 地震回数47回(震度1が9回, 2が2回)と1 月30, 31日の日雨量20~30mm 程度の降雨に よるものであろう。③は地震によるもの、④は降 雨によるもの、⑤は地震、降雨ともに原因となっ ているし、⑥は降雨とその前の地震である。⑦は 地震によるもの、⑧は日雨量240mmを記録した 降雨によるものと考えられる. しかし必ずしも地 震回数,降雨量が大きい時に大きな変位を示して いるとは限らず,変位前のある期間内の地震ある いは降雨による地盤の不安定の解消として変位が 記録される場合もある。 ⑨はNo.1の上端杭を不 動点と考える説明のつかない現象である.

図12 伸縮計記録. 地震回数はえびの地震総合観測班,雨量は建設省 川内川工事事務所京町出張所の資料による。

(4) さらに、後の降雨による挙動を伸縮計を用いてモデル斜面で調べたが、昭和44年6月29日梅雨前線豪雨で日雨量240mmを記録した際にも、その動きは顕著でなかったが、着実な動きは示しており、久、伸縮計の変位量は、降雨量と非常によい相関をもって動いており、今後の降雨により割れ目への流水の侵入等から、割れ目の拡大→ 崩壊、あるいは表層滑落型で全面崩壊に到っていないものの全面崩壊への発展の危険性は。分ある。 (5) 崩壊分布の特徴は,表層滑落型のものは段 圧面を除いてほゞ全域に分布するが,全面崩壊に 到らなかったものは、厚いシラスに積われた地域 に多いようである。ブロック崩壊型のものはシラ スとシルトの互層潮,段丘部に多い。また,各崩 壊とも,谷状にくぼんだ斜面に多く発生し,また, 地震のエネルギーの収束しやすいといわれる尾根 のような突出部にも多く見られたのが特徴である。 その発端は斜面上部,尾根線直下にあり,ほとん ど斜面中~下部にまで及んでいる。ただし,プロ ック崩壊型のものは斜面下部の騒面に多い。

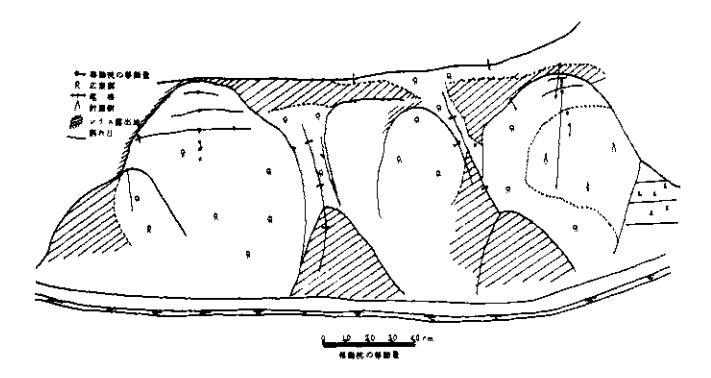
図13 第2モデル斜面の移動くいによる斜面表層の動き Fig. 13. Movement of surface layer measured by the movable piles buried in the experimental slope No.2.

次に第2モデル斜面における移動抗の動向は, 図13のように矢印の向きと長さでベクトル化し て表わしたが,斜面全体としての動きはほとんど 見られず,図の右方の斜面でそれらしき動きは見 られるが,むしろ局所的な圧縮,拡張が波動的に 伝達される程度と考えた方が良い.

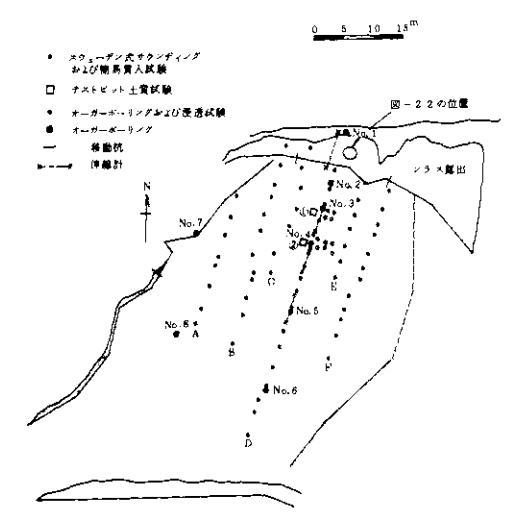
図14 第1モデル斜面で実施した試験位置 Fig. 14. Distribution of investigated points on the experimental slope K1.

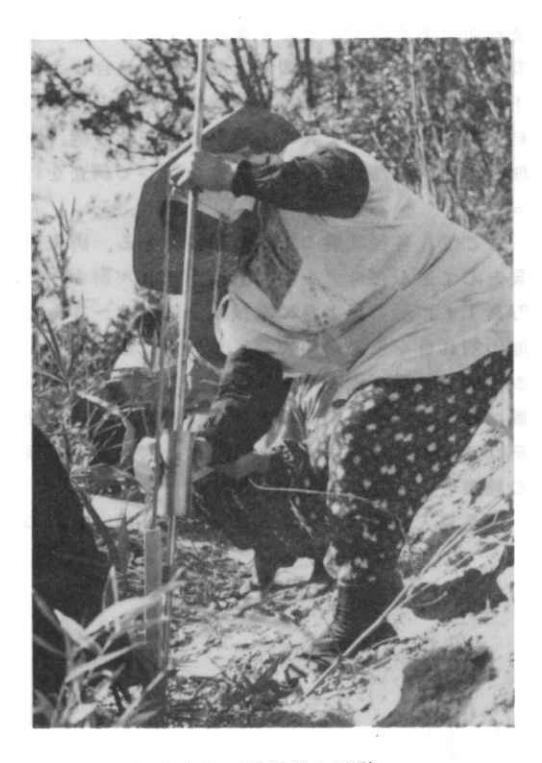
重鍵を50cm上方から自由落下させ,径16mmの ロッドを土中に貫入させて落下回数から土層の貫 入抵抗を調べる方法で、ロッドの側面摩擦の影響 はあるが、土層内の締り具合の変化を簡単に知る ことができる。写真17は試験中の状況である。 オーガーボーリング孔を利用した浸透試験は、 図15に示すように各土層毎に塩ビ管をそう入し、 一定水位の水を入れ、底面から土層へ水を浸透さ

写真17 簡易貫入試験 Photo 17. Handy dynamic sounding test.

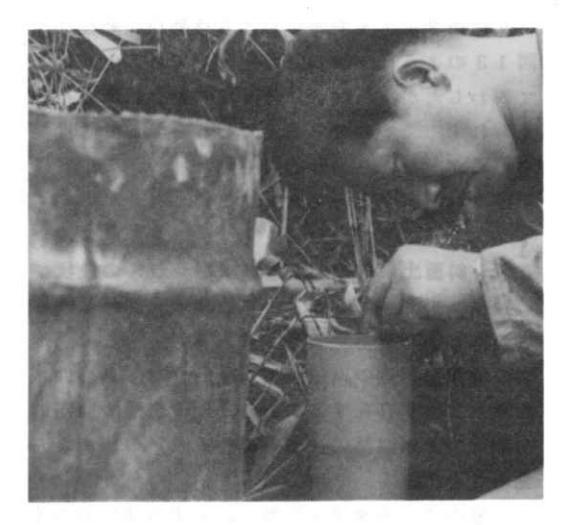
せ,水位降下量で透水性を比較するものである。 写真18は観測中のものである。

写真18 浸透試験 Photo 18. Permeability test.

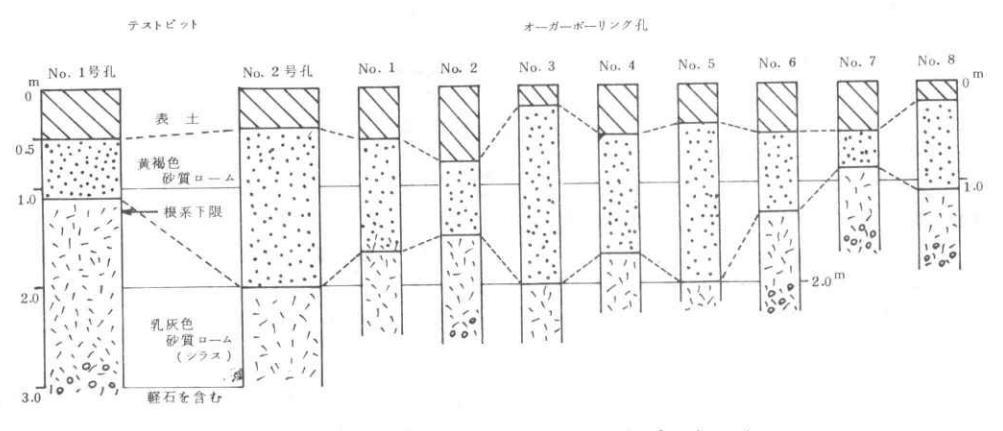
図16 表層付近の土層配列。 テストピット,オ ーガボーリング孔の位置は図14に示す。

層配列は、図16に示すように大体、表土、黄~ 茶かっ色砂質ローム(以下砂質ロームと言う)、 乳灰色砂質ローム(シラス、以下シラスという)、 軽石を含む砂質ローム(シラス)となっている。 図17に砂質ロームとシラスの粒度分布を示した が、シラスの方がより均一な分布を示している。 土質三角座標ではいずれも砂質ロームに分類され るが、シラスの方が若干砂に近くなる。

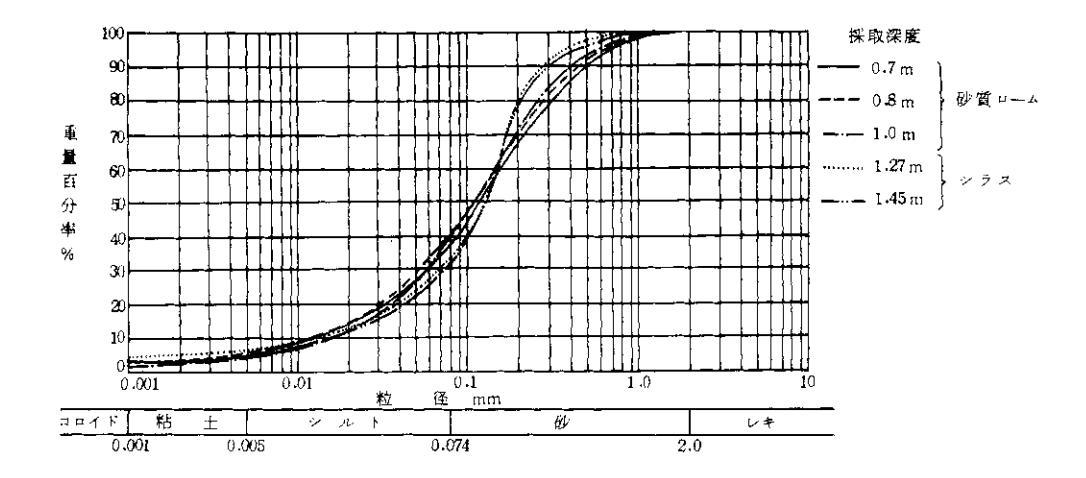
図17 1号テストピット内の深度別粒度曲線

Fig. 17. Particle-size distribution curve of soil layers of the test pit No. 1.

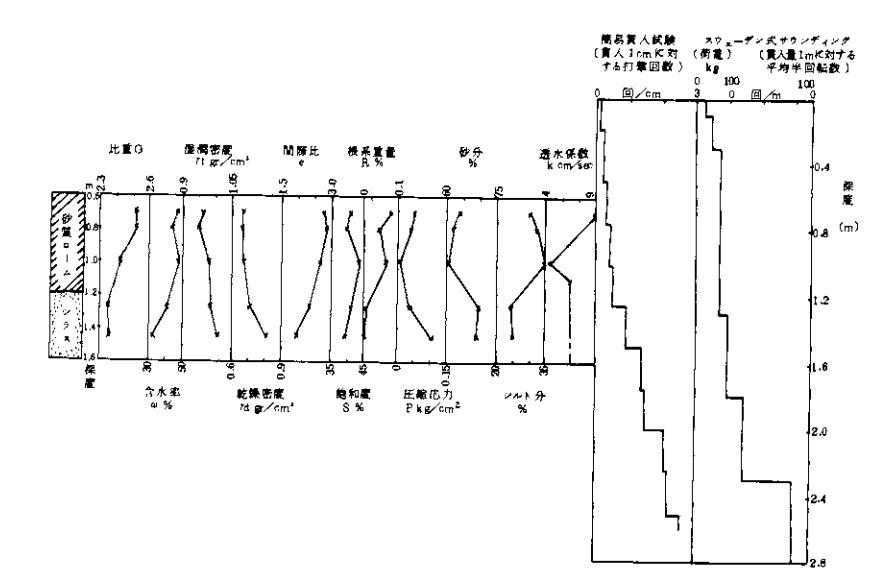
表7および図18に、これらの砂質ロームとシ ラスとの土の各種性質の違いを表わした。

図 18 1号テストピット内の土質諸性質 Fig. 18, Several soil characteristics of soil layers of the test pit No. 1.

以上の各種性質の比較から,砂質ロームとジラ スとの間に明りょうな差異が見られ,両者の境界 に不連続ゾーンが形成されることは間違いないが, その中で特に堅さあるいは締り具合の変化をスウ ェーデン式サウンディングおよび簡易貫入試験に よって,その貫入抵抗から調べた。図18にも1 号テストピット近くの一例を示したが,これを縦 断測線上に並べて書いた例としてB測線,D測線 のものを図20,21に示す。図18の1号テスト ピット付近では1.2m前後で貫入抵抗が変化して

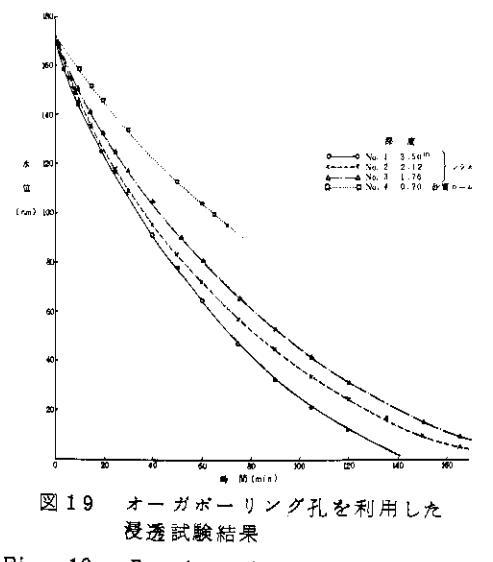
Fig. 19. Results of permeability tests in the auger boring hole.

19 に見られるように砂質ロームとシラスは明り ょうな差が得られ、シラスの方が透水性に富み、 かつ深度を増すにつれて一層増大するという結果 が得られた。近似的に透水係数を求めてみると、 10⁻⁴ オーダーの数字になり、普通の土質の中で は低い方に属する。このことから考えると降雨時 に砂質ロームとシラスの境界付近、あるいはシラ ス層内で中間流を発生させることは考えられない が、土層内の浸透降下能力以上の降雨があるとき は、シラスは滞水層として水を貯め間げき水圧の 上昇、粒子間結合力の低下をきたし、強度が非常 に低下することが考えられる。
