えびの・吉松地区地震による山くずれの発生とその 拡大に関する研究

平尾公一・大久保 駿 建設省土木研究所

Studies on the Occurrence and Expansion of Landslides Caused by "Ebino-Yoshimatsu Earthquake" By

Public Works Research Institute, Ministry of Construction, Tokyo

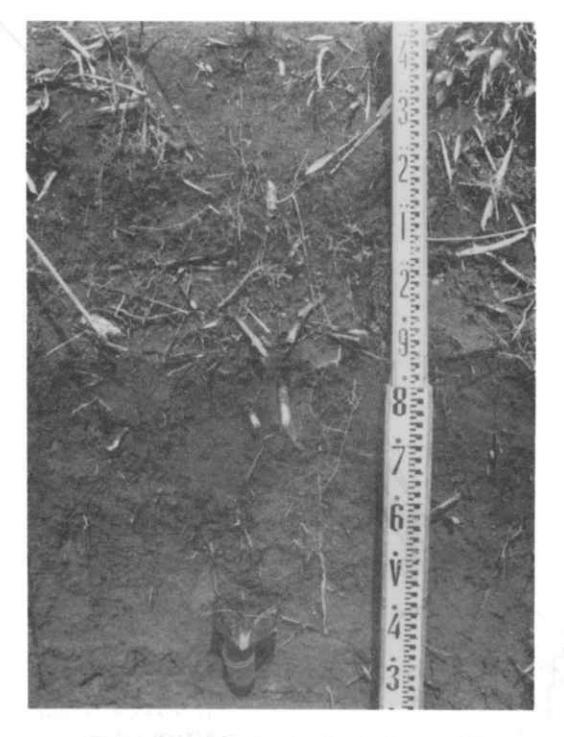
次に,表層とその下層の結合の不連続性を形成 するのに植物の根系の分布が多いに関与すると考 えられるので,その地下における分布を調べた。 1号テストビット内の各層から採取したサンブル の中から根系を取り出し,各試料同一状態で試料 全重量中の根の重量の百分率を求めたが,その存 在下限は,ほご砂質ロームとシラスの境界付近に 一致している。写真19は1号テストピット内の 断面を示すもので根系分布の下限がよく分る。斜 面上の植生はかん木を主とした低い広葉樹とサ、 類であるので,根の張り方は横に浅く拡がり,深 部にまで達しないから、この結果は当然の結果と も言える。根の進入は、土壤をしばると考えられ

写真19 1号テストピット内の土層と 根系発達分布

Photo 19. Soil layer and the distribution of roots observed in the test pit No. 1. ているが,逆に土層の構成を乱し,地中への浸透 水の通路になる等を考えると,根の発達範囲は, 土層内の不連続性の判定の一つの尺度として使え ると思われる.

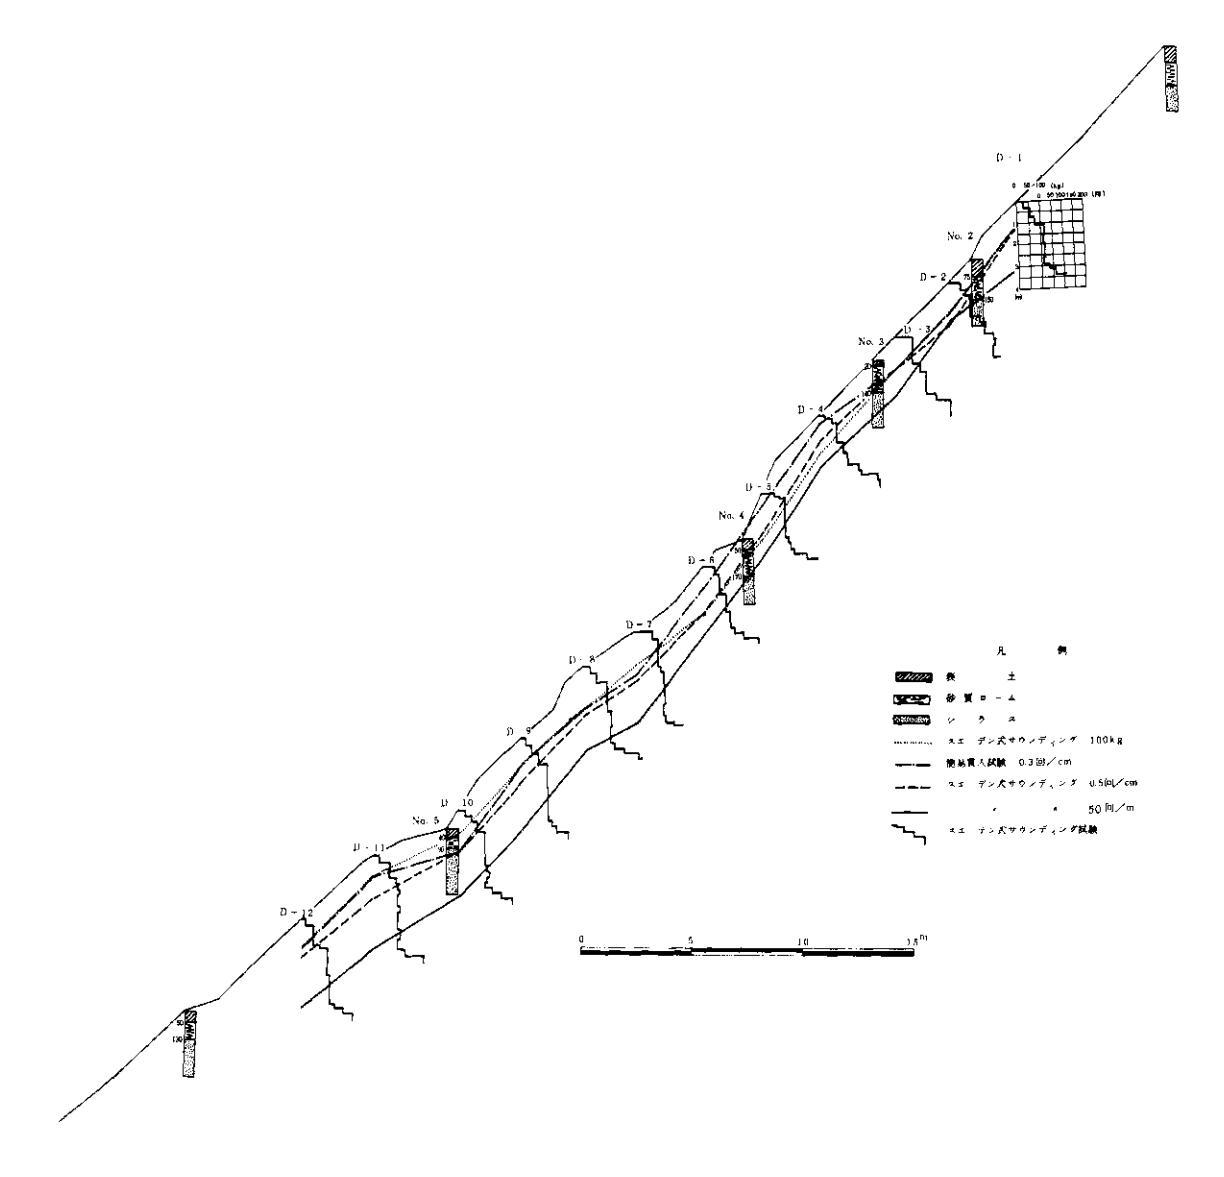
図 21 D 測線
沿いの 土層断面 Fig. 21. Cross section of soil layers along D line.

おり,砂質ロームとシラスの境界付近と思われる。 砂質ロームの厚さを追跡するとB,Dとも斜面上 これはスウェーデン式サウンディングの荷重100 kg の貫入深さであり,図20,21のB, D 測線 上で見ると、この部分で貫入抵抗が急増しており、 不連続面を示すと考えられ、これを連ねて書いた のが……で示してある。これは図 20 に示した オーガーボーリングによる土層柱状図のシラス層 上限と割合良く一致しており、これによって砂質 それぞれ0.5回、0.3回のものであるが、これら ロームとシラスの境界を知ることができる。この はスウェーデン式サウンディング荷重100 kg の

部で薄く,中部で厚く,下部で再び薄くなってい る。特にB測線最上端のシラス露出地では,厚さ がなくなり砂質ロームを欠いているのが良くわか る.

また, 図上 ----- および ----で示したの は,簡易貫入試験の1 cm 貫入に要する打撃回数, 線と良く似た動きを示し、また各側線の貫入抵抗 の変化点であり(図にはスウェーデン式サウンデ ィングのみしか書かなかった)これらのいずれを 用いても、シラスと砂質ロームの境界は追跡する ことができる。図中実線はスウェーデン式サウン ディングの貫入1m当りの半回転数50回の点を 結んだものであるが、この点で再び貫入抵抗は著 しく増加する。これは恐らくシラス層中に軽石を 含む層を示すのではないかと思う。

以上の各種性質の比較から,砂質ロームとジラ スとの間に明りょうな差異が見られ,両者の境界 に不連続ゾーンが形成されることは間違いないが, その中で特に堅さあるいは締り具合の変化をスウ ェーデン式サウンディングおよび簡易貫入試験に よって,その貫入抵抗から調べた。図18にも1 号テストピット近くの一例を示したが,これを縦 断測線上に並べて書いた例としてB測線,D測線 のものを図20,21に示す。図18の1号テスト ピット付近では1.2m前後で貫入抵抗が変化して

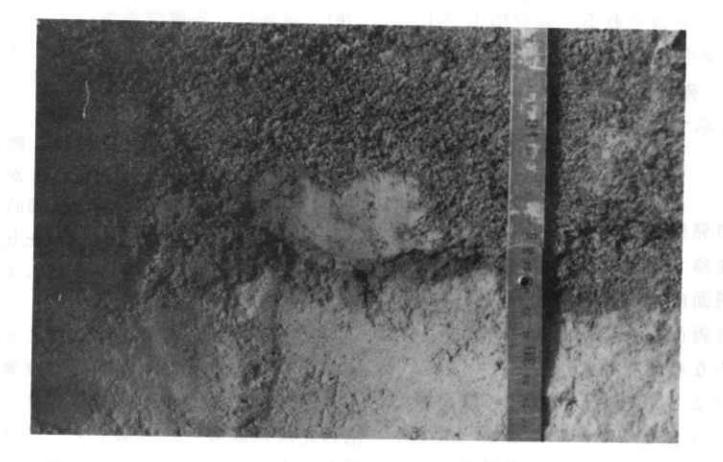
滑り面には粘土化した層が見られ、これが崩壊発 生に重要な役割を持っていると考えられてきた. しかし、実際にこの粘土層の生成の原因と崩壊、 滑り機構のつながり等は不明な部分が多い。粘土 層の存在が崩壊又は滑りの原因になるのか、ある いは崩壊、滑りの結果粘土化するのかははっきり していない。第1モデル斜面上端のシラス露出地 に粘土層が鎖状に見られた。(写真20)そこで この粘土部を追跡してみたが、その結果を図22 に見取り図として示した。この粘土化した部分は

写真20 第1モデル斜面上部。 シラス露出地の粘土化層。 Photo 20. Clayey part of the outcrop of a "shirasu layer" on the upper side of experimental slope No. 1.

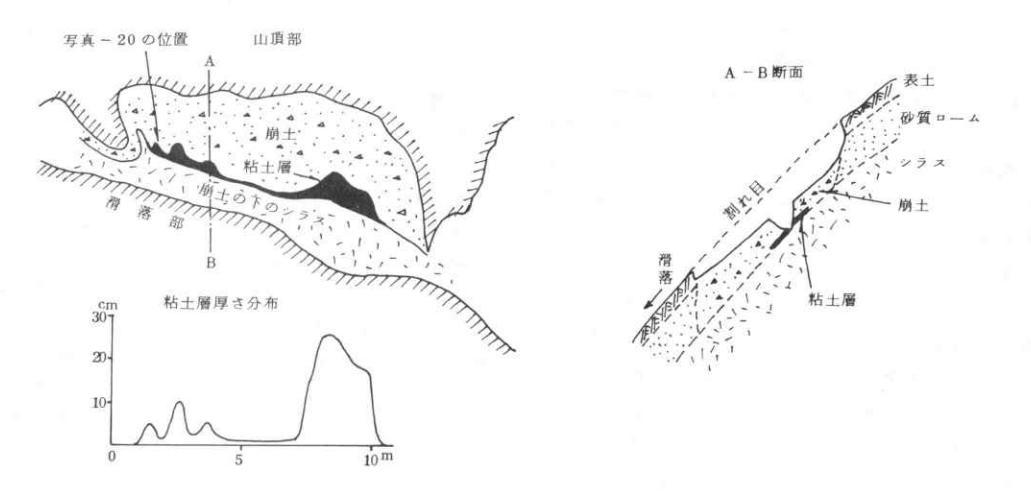
図 22 第1モデル斜面における粘土化部. 位置は図 14 に示す. Fig. 22. Clayey part in the experimental slope No. 1.

ほゞシラス層の上端に並び、砂質ローム層より上 の表層の滑落と関係があると思われる。もし、こ の粘土層が原因となって滑落を発生させるなら、 この粘土層の分布を調べる必要がある。

しかし、この粘土層の分布は、図22 でも分る とうり、表層の滑落距離が長い所程(シラス露出 の敬しい所程)厚く、短い所ではなくなる。非崩 壊斜面では見られない、又分布は島状で一様には 存在しない等の点から考えると、この粘土部は元 から存在していたものではなく、滑落時に生成さ れたものと考える方が妥当である。この粘土の土 質は、比重2.59、液性限界52%、塑性限界24.7 %、塑性指数27.3、流動指数7.4、一軸圧縮強 さ0.166 kg/cm²を示す。
