岩槻地殻活動観測装置信号ケーブル接続部水密構造の開発

On Water Sealing at the Coupler of Signal Cable with Sensor Vessel for Use in Deep Borehole of Iwatsuki Crustal Activities Observatory

At the bottom of the deep borehole of Iwatsuki observatory, which has a depth of 3510m and is filled with water, the pressure reaches 350 atm. press and the temperature reaches about 90 °C. So, it is necessary to protect the sensor from infiltration of the water particularly at the coupling portion where the signal cable penetrates through the vessel.

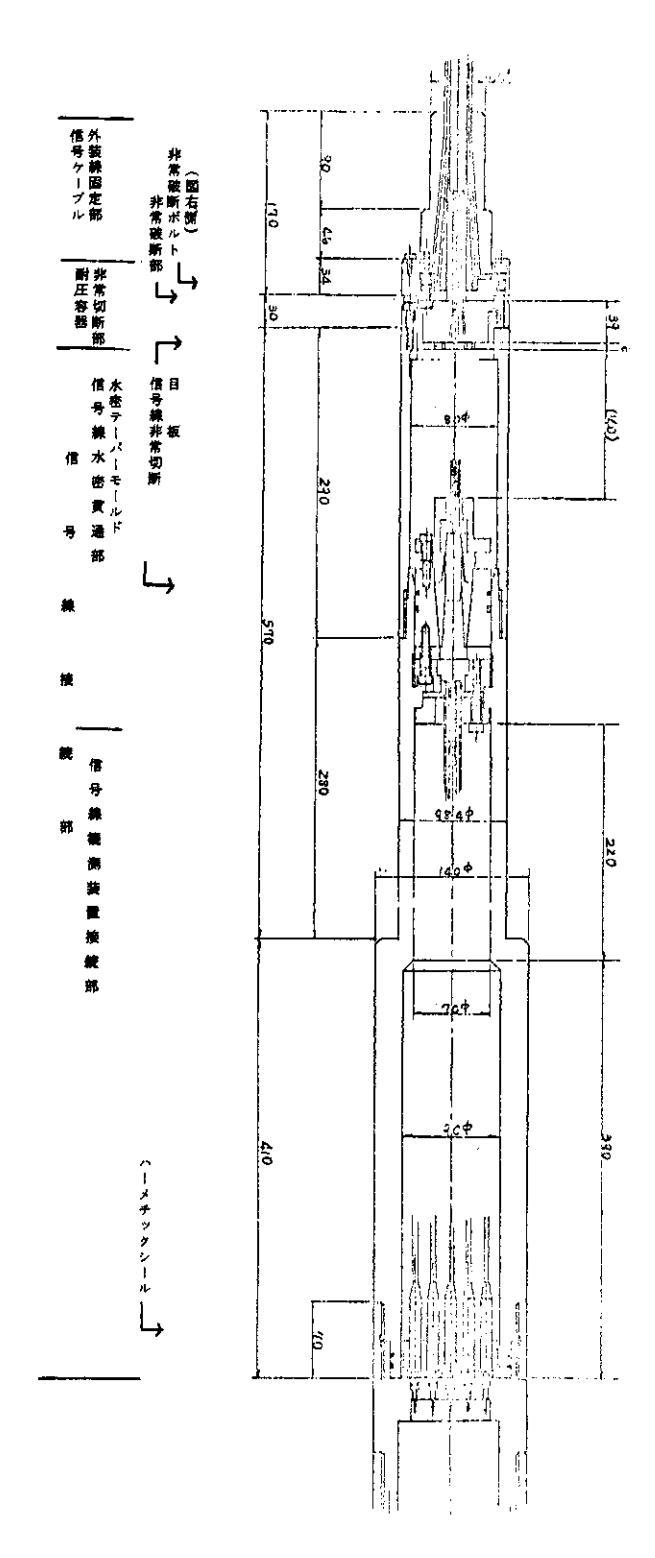
図3 信号ケーブル接続部構造図

国石油株式会社検層課の助言を得て,信号ケーブル外装線を円錐形のくさびで固定すればよ いことがわかった.すなわち,信号ケーブル接続部の最上端,信号ケーブル外装線固定部(図 3)がそれに当たる.なお,何らかの原因で耐圧容器の引上げが困難となった時,無理に信号 ケーブルを引っぱると,精度よく仕上げた非磁気ケーシングに損傷を与え,万一信号ケーブ ルが破断すると,その反動で信号ケーブルが管内に強くくい込み,観測装置は落下し,観測 井までも修復不能の重大事故となる.そこで耐圧容器の引上げ困難となった時,外装線固定 部の直下で約7tの張力で同容器を切り離し,まず,信号ケーブルを地上に回収し,その後巻 き上げ塔などの地上施設を取り除き,堀削機を据えつけ,観測井内の障害の除去作業を行ない, ついでロッド先端に耐圧容器上端部,外周にくい込む金具をつけて降し,耐圧容器を地表に 回収する方法をとることに決めた.

容器を飛び出すと、その絶縁用テフロンや銅線が回収用金具を耐圧容器外周にくい込ませる 際の障害になること,それらの切削片が井内水中に浮遊し,送水や観測装置引き上げの抵抗 となるからである、その第二は、水密部が破壊されると高圧の水が観測装置内に侵入し、内 **部機器がすべて破壊されてしまうからである。以上の要求を満たすため,外装線固定部の下** 端は約7t で破断する破断ボルト4本でそれ以下と接続されており,信号線は,その直下の信号 線非常切断目板を通り、その下で結び目が作られている.この両部を耐圧容器非常切断部と 呼ぶ.その下が信号線接続部で,この部分は更に信号線水密貫通部(以下水密貫通部 と略 称 する)と,その下の信号線観測装置接続部にわかれる。この水密貫通部は信号線が耐圧容器を 貫通する所で、その貫通に際し、その電気的特性を失うことなく、観測井を充たす100℃350 気圧の高温高圧水の侵入から耐圧容器を守ることがその役割りである。貫通した信号線はそ の下の信号線観測装置接続部で耐圧容器内の電気系統と接続される。そこのものは地熱用検 層装置に用いている高温高圧用ハーメチック・シール器具に若干の改良を施したものである。 従って、万一水密貫通部から水が入った場合、ここで耐圧容器内への水の侵入を阻止するこ とが出来る、地熱(或は油井)検層の場合、高温高圧水下に入っている時間がせいぜい数時間 であるが,深層観測井の場合は数年という長年月連続使用されること,万一水密が破壊され ると耐圧容器内機器だけでなく、信号ケーブルも侵水して、使用不能となることなどから、信 信号線接続部を以上のような構造にした.

すなわち,その上部は信号線及び耐圧容器の高圧水に対する水密の確保と,信号線の電気 的性状を耐圧容器内に損なうことなく伝える部分であり,その下部は信号線と耐圧容器内電 気系統との接続端子の役割りを果たすと共に,万一の場合,耐圧容器内の水密を確保出来る ようにした。

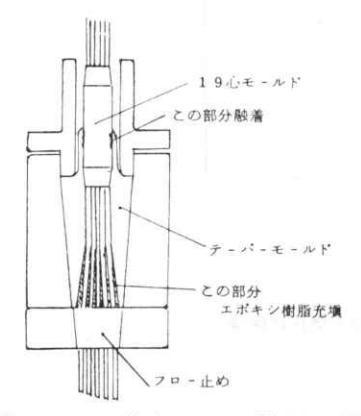
図6.1 E型水密モールド構造断面図

図 6.1 に示すような構造で、モールド各部の成型量が少なく、残留歪の小さいものを試 作した.この構造のものは心線 19心をまとめて一体化した 19心モールドと、テーパーモ ールドを別々に成型し(写真 2)、これを組合せて一部融着し、心線の隙間にはエポキシ樹 脂を充塡した.この型はエポキシ充塡をしたので、E型と呼ぶ.このE型水密モールドは

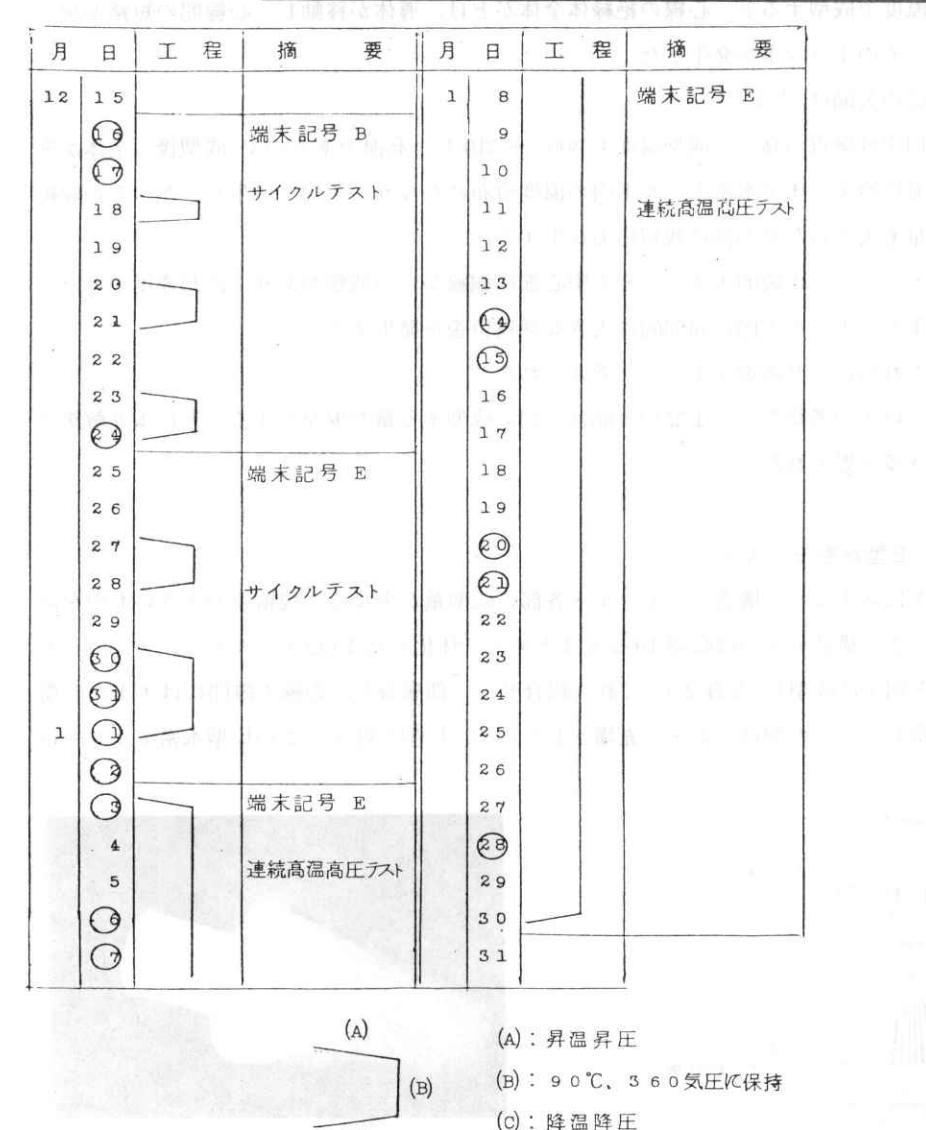
(c) (c) 図6.2 E型水密モールド高温高圧サイクル試験条件

製造直後の試験では 90 ℃, 360 kg/cm の高温高圧に耐え,又 90 ℃, 360 kg/cm と常温常圧の 間の環境変化の試験(以下, 高温高圧サイクル試験と呼ぶ.図 6.2)にも耐えたが,製作後

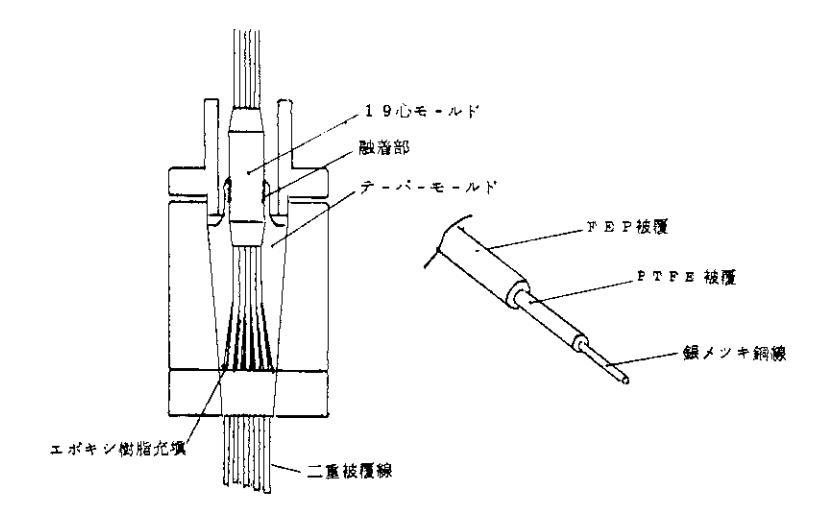
図8 W型水密モールド構造断面図

ため、冷却時のFEPの収縮が自由に行なわれ、残留歪が減少する為と考えられる。また. PTFE で熱絶縁されるので、銅線からの放熱による局部的な冷却ムラによる残留歪の増加 も少なくなる。この方式は亀裂の発生が起こりにくくなることに加えて、万一FEPに亀裂 を生じても、融着していないため、亀裂はPTFE 層に達せず、PTFE 層で導体の絶縁が保 たれる利点がある。このような発想のもとに作られたのがW型水密モールド(図8)である.

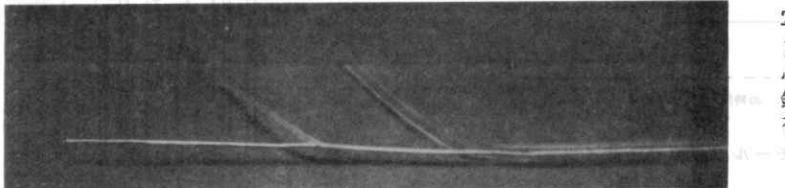
写真4 PTFE・FEP二重被覆 心線(左より銀メッキ 銅線,PTFE被覆,FEP 被覆,二重被覆心線)

₩型水密モールドについて二重被覆心線(写真4)の寸法を変えた2種類,すなわち,₩ -1型とW-2型を試作し,これらについて主として残留歪による亀裂発生の促進試験を 下記のように行なった.なお,水密モールド部にこのような構造の線を用いても信号ケー ブルの電気特性に影響を与えないことは最初に確かめてある。

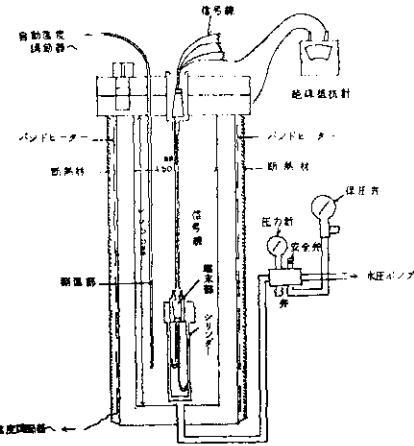
図 9.2 水密モールド高温高圧試験装置 内径:150 mm ゆ,内部深さ:1500 mm, 最高温度:110℃,最高圧 力:400 kg/cm²(加温時),1000 kg/cm²(常温)

前項のヒートサイクル試験を行なった後に、図9.2に示すような装置により図9.3

図 9.4 W型水密モールド用心線PTFE-FEP層境界面よりの漏水試験法及び心線端末処理 に示すような条件の高温・高圧サイクル試験を連続2回行なった、その結果、W-1 型では19心モールドに亀裂の発生がみられたが(ただし絶縁抵抗は良好),W-2型で は異常はなかった。

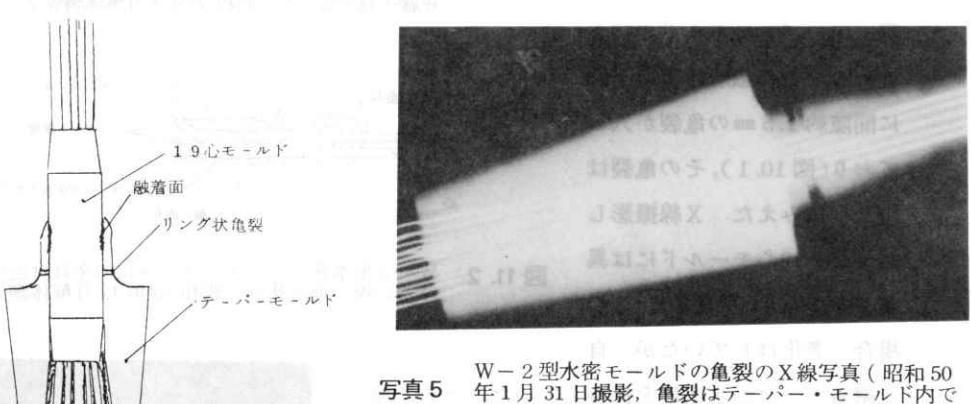
図 10.1 W-2型水密モールドの亀裂発生 状況(昭和 50 年 1 月観察)

ウ. 水密モールドの亀裂
 昭和50年1月に引き揚げた
 際、テーパーモールドの19心
 モールドとの融着箇所の下側
 に間隙約1.5mmの亀裂が入っ
 ており(図10.1),その亀裂は
 古そうにみえた X線撮影し
 たところ19心モールドには異常がなかった(写真5).この
 場合、老化はしていたが、自

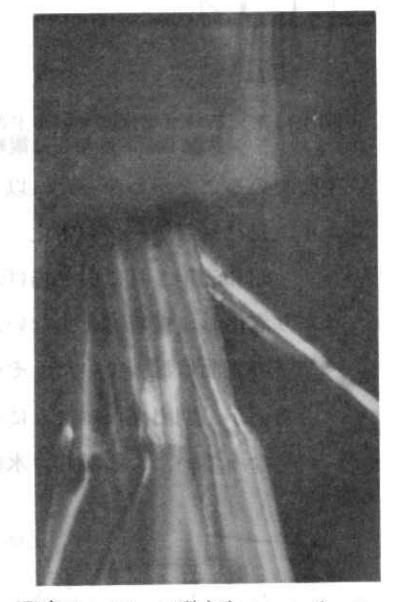
写真6 W-2型水密モールド・フロ ー止め金具附近における心線 の変形(テーパー・モールド 下部とエポキシ樹脂を取り除 いて、コアーを見やすくした. 昭和50年12月撮影).

昭和50年1月末,W-2型水密モールドの新品と交換し、観測井底での地震観測に 使用し、同年3月、観測井底沈澱物の採取作業を3回行なった後、モールドと支持金 具上端のしめつけ金具との間のゆるみをしめつけ、絶縁測定をしたところ、信号線と モールド支持金具との間に絶縁不良(0.5 Mg)が発見され、予備の水密モールドと直 ちに交換し、観測装置の井底設置を行なった。絶縁不良発生の原因は上述したような 経過からみてモールドの亀裂でないと判断し、障害箇所をフロー止め金具箇所と推定 した.解体調査したところ、図11,1に示したようにFEPテーパーモールドと、フロー 止め金具の間で信号線が折れ曲り、フロー止め金具の孔の所で導体が絶縁体を破って いることがわかった。隣接の心線にも同様の屈曲現象がみられた。この調査から、同 様の現象が交換した水密モールドにも起り得るはずであり、昭和50年12月に観測装置 を保守点検の為引き上げた時、解体調査をしたところ、図11.2に示すようにフロー止 め金具の所で心線に少し曲ったものが幾つか認められたが、圧潰までには至ってなか った(写真 6).

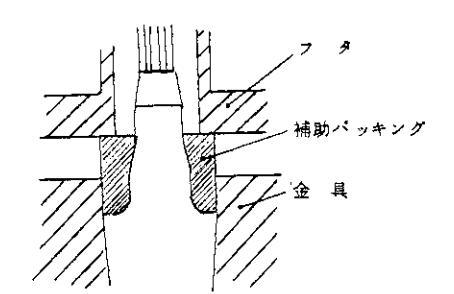
図12 A 水密モールド首部の押え金具補助 パッキング

上記のような原因により、亀裂が発生すると考え、その防止策としてテーパー・モ ールドと押え金具の間にゴム製の補助パッキングを設けた(図12A)、この補助パッキ ングを入れる目的は、次の通りである。

① 温度が高くなってモールドが膨張したとき、モールドは柔らかいゴムで押えられているので、全体に上方に膨張し、特別に首の部分や19心モールドだけが押出されることはない、従って、テーパー・モールドの首に発生する引っ張り応力ははるかに少なくなり、首のつけ根が無理に押出しを受けて表面に傷の発生することもなくなる、全体に膨張した分は補助パ

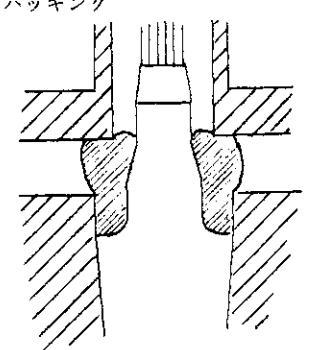
水密モールドが観測井底で熱膨張 図 12 В 小器モールドが脱消弁線であから した場合の状態図(補助パッキン グは熟膨張した水密モールドで上 に押し上げられ、横にふくらむ) 以上の結果から亀裂発生には、増し締めが大きく影響していると考えた.

ッキングが図 12・Bのように変形 することにより逃げることになる.

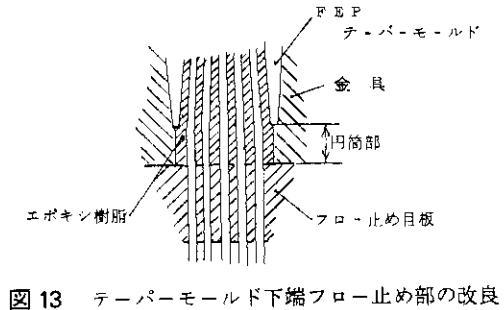
図 13 テーパーモールド下端フロー止め部の改良 した構造

対策として、テーパー・モールド下部を図13のように変えた、このようにすると、

エポキシ樹脂の下端は並行円筒なので、内側に締めつける力が働かず、フロー止め目 板との境界面に剪断力が発生しない;テーパー部と平行円筒部はエポキシ樹脂が一体 であるので力は分散し、心線に無理な力が加わらない;円筒部の心線をフロー止め金 具の目板の位置に正確に、かつ垂直に入るように作ることが出来る;さらにエポキシ 樹脂硬化成形後、内側に気泡・異物等の欠陥がないかを目視でチェックできる、など 原因の除去や製品の検査の点で改善される。

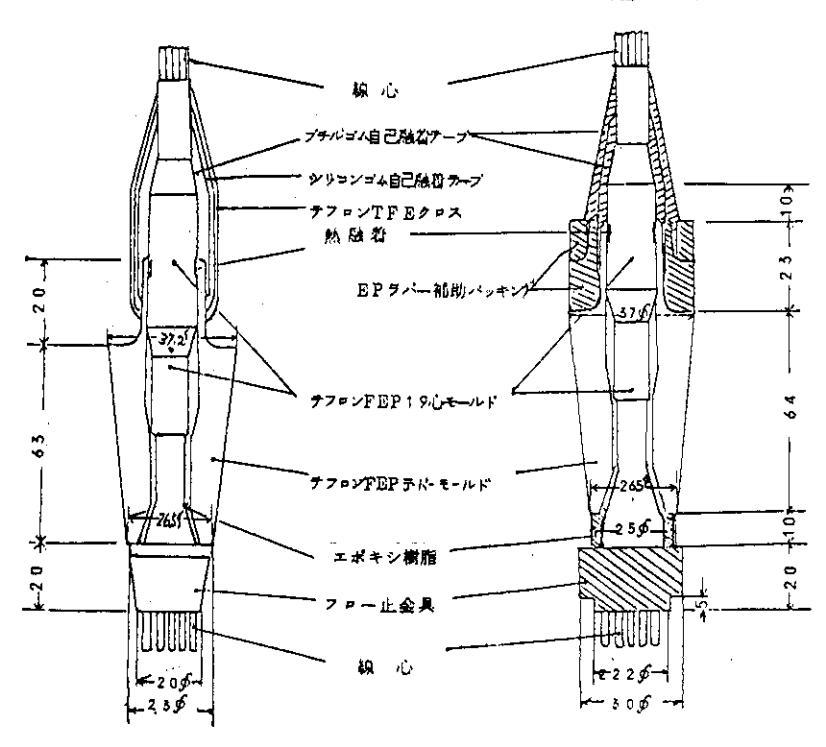
図 14 W-3型水密モールド(左)とW-2型水密モールド(右)との比較(改良箇所斜線部,単位mm)

前項に述べた問題点に関する防止法を取り入れて新しく設計試作したW-3型水密モ ールドを図14に示す.なお、W-3型では前記改良点の外にフロー止め目板の外形も変 更した.これはW-2型までに用いたフロー止め目板は、上から押す力には約4~5 ton にしか耐えられないことが実験によりわかり、高圧下の使用に多少不安があったので、 図14の形に変更してその不安を取り除いた.実験の結果、このフロー止め目板は上から の力で約20 tonでも破壊しなかった。水密モールド支持金具はこれらに合うように改設計 された.試作したW-3型水密モールドの試験結果は次のようである.

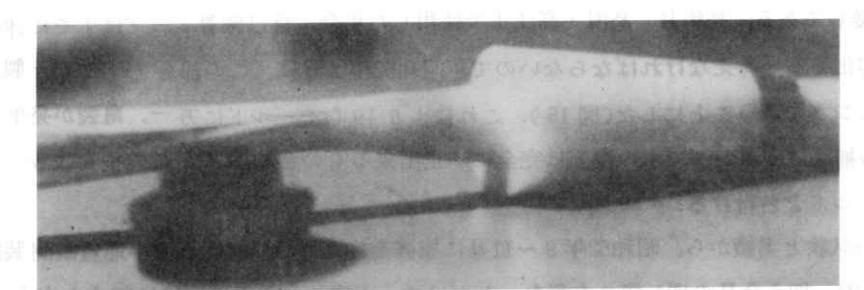
写真7 W-3型水密モールドと補助パッキング(左)の使用(昭和51年2月~10月)後の状態(まったく異常がない).

前項の試験結果から、W-3型水密モールドはW-2型の欠点を取り除けたと判断し、 昭和51年2月の観測装置の保守・点検工事の際に、この型に交換した.このW-3型水 密モールドは昭和51年10月の観測装置の保守・点検工事で引き揚げた際に、その効果を 実際の使用実績により確認するため、これを取りはずし、次に述べる改良W-3型水密 モールドと交換した.8カ月使用後この水密モールドの解体調査を行なったが、亀裂の 発生・心線の変形・圧潰、その他の異常はまったく見られず改良目的が達成できたこと が確認された(写真7).EPラバー製の補助パッキングも製作当初に比較して殆んど硬さ

の変化はなく、劣化は認められなかった.

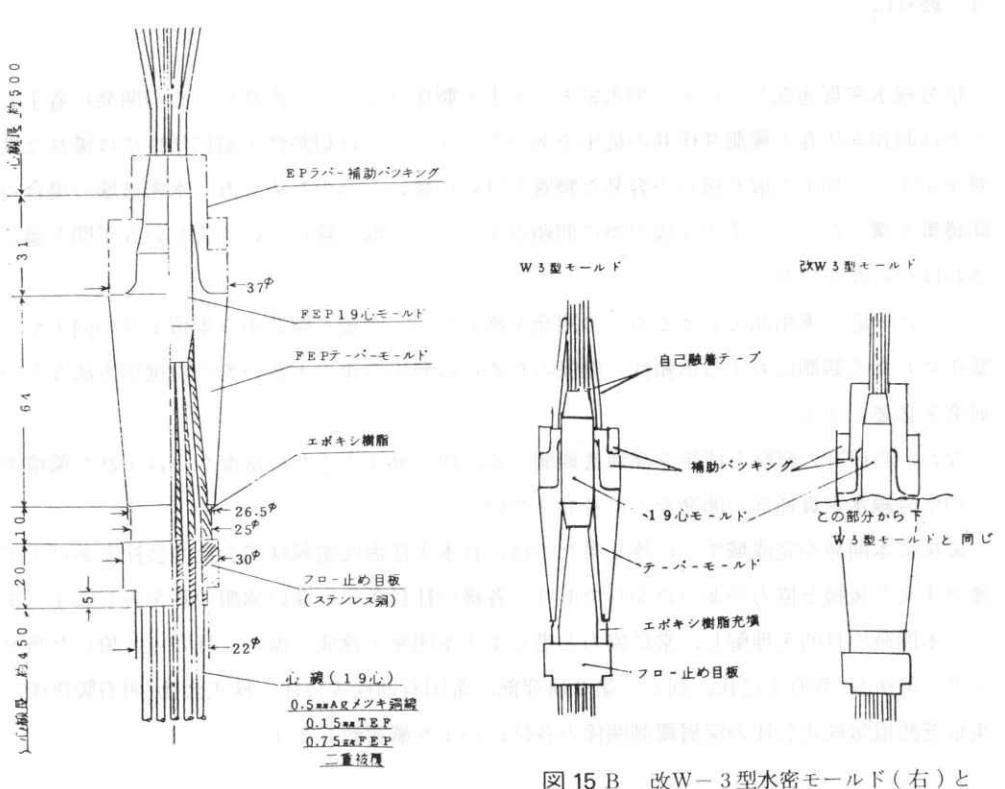
プで保護してある、長年月,高温・高圧下で使用した場合,自己融着テープはすでに述べた ように劣化すると考えなければならないので,昭和52年2月に,この部分をEPラバー製の補 助パッキングで覆うことにした(図15).これにより19心モールドに万一,亀裂が発生して も、この補助パッキングで水の浸入は完全に防止出来るものと考える、この型を改W-3型 水密モールドと名付ける。
