天皇皇后両陛下がE-ディフェンスを御視察

—3階建て鉄筋コンクリート建物の震動実験—

兵庫耐震工学研究センター

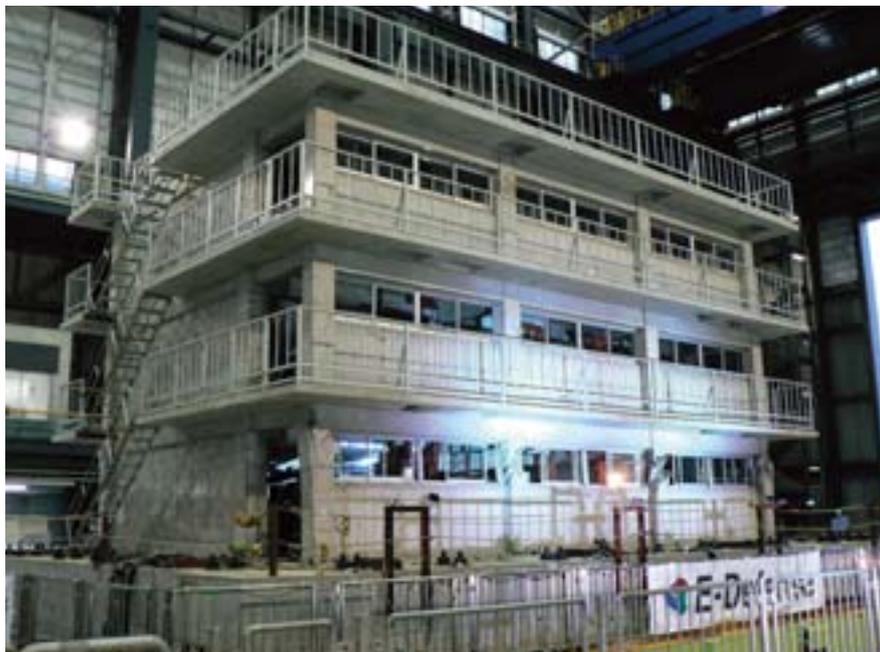
写真2 試験体全景（10月2日の実験後）

10月2日には、基礎固定条件を再現するため、試験体の基礎を台座に固定し、JMA神戸波の1.3倍にした入力による加振実験を行いました。1階の独立柱が全て大破に至り、耐震壁にもせん断ひび割れが発生し、試験体が1階の層崩壊により終局状態に至りました（写真2、3）。

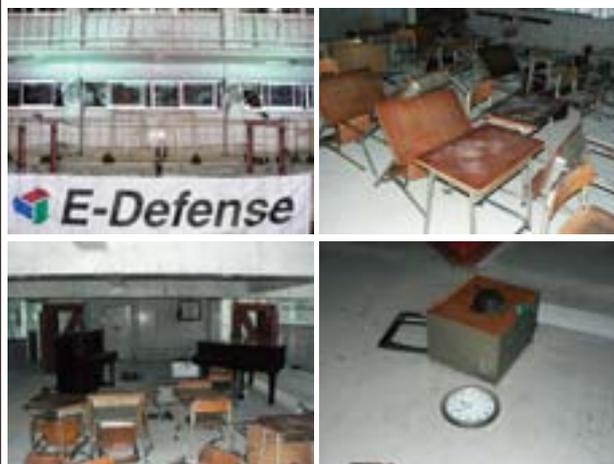
写真3 極短柱の破壊状況及び室内の様子（10月2日の実験後）
