地盤配管設備等を再現した木造3階建て住宅の機能を検証するための震動台実験

地震減災実験研究部門 主幹研究員

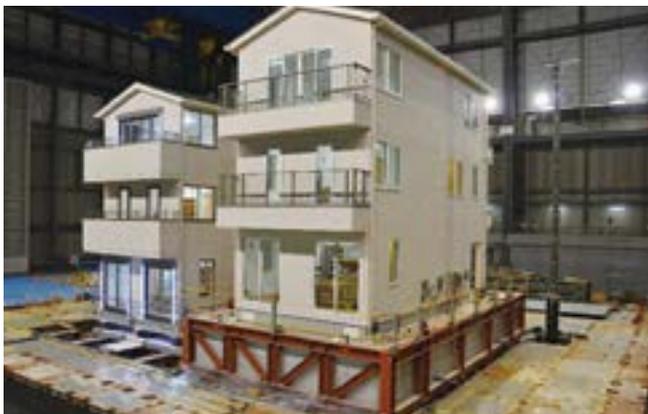
住宅密集地域の新しい住宅において多く見られる3階建てのプランとし、A棟：基礎下に戸建住宅用の免震装置を配置し、その上に柱梁及び筋かいを主材として構成された在来軸組構法住宅、B棟：埋設配管の細部まで再現した基礎部を地盤上に建設し、その上に2×6材によるフレーム及び構造用合板を釘打ちしたパネルで構成された枠組壁工法住宅の2棟のモデルを採用しました（図1）。両棟とも建物

図1 試験体全景 左：A棟 右：B棟

平面は4.5m×10m、規模及び間取りは同一で、建築基準法で定める1.5倍の構造耐力を有する仕様（耐震等級3）としています。兵庫県南部地震で観測されたJMA神戸波を用いて、2棟の試験体を加振しました。

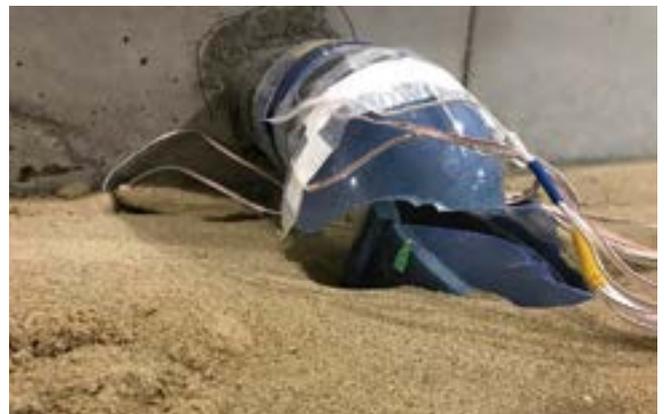
A棟では、免震装置が効果的に機能し損傷はほとんどありませんでした。一方、B棟では、地盤上の基礎が水平・鉛直方向ともに大きく変位しました。特に、水平方向は、長手（X）方向210mm、短手（Y）方向195mmも移動しました。B棟では、5工法の下水排水管を埋設しましたが、伸縮継ぎ手を用いた特殊工法を除き、大きく損傷しました（図2）。結果の詳細については、今後報告していく予定です。

図2 排水管の損傷
