超高層建物の被害様相と防災対策

大都市を襲う長周期地震動を見据えて

主任研究員 長江拓也

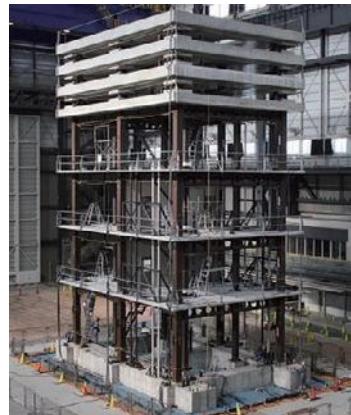
写真1 骨組の安全性に関する実験

この実験では、試験体の下層部分を鉄骨造骨組とし、その上の重量はコンクリート錘に置換しました。コンクリート錘の間に積層ゴムと鉄製ダンパーを挟むことで、超高層建物の揺れを発生させました。写真1がその試験体になります。重量は、E-ディフェンスの限界である1200tにあと数パーセントです。ここで、建物を構成する骨組みの大切な部分を考えてみましょう。木の枝にぶら下がって力をかけて揺さぶると、枝が根元から折れます。骨組みの中でも、梁の根元に大きな力がかかります。設計では、大地震時にここが簡単には折れず粘りながら耐える、と想定しています。しかし、その一番大きな力がかかる部分に柱と梁のつなぎ目(接合部)があり、問題を難しくします。写真

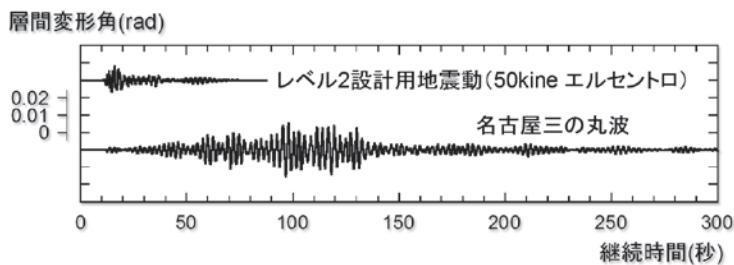
図1 実験による骨組の層間変形角履歴

2は試験体における柱と梁の接合部分です。柱と梁の接合部には、現場で溶接する様式と工場で溶接する様式がありますが、実験では、写真2に示すように、それらのディテールをできるだけ忠実に再現しました。図1に、設計用地震動と長周期地震動(名古屋三の丸波)の揺れが、E-ディフェンスに設置された試験体の骨組みに与えた変形角を示します。三の丸波は、東海・東南海地震を想定し名古屋で予測されている長周期地震動で、威力のあるほうに分類されます。長周期地震動を受ける超高層建物の骨組みは、設計で考えられていた変形の数倍もの大変形を

一気に受けるのではなく、設計で考えられていた値の1.5倍程度の変形を長時間に渡って何度も繰り返し受けることがわかります。設計時には、ある程度の安全を見て限界値を与えており、1.5倍くらいの最大変形ならば、大きな被害にならないであろう、という考えもあったかもしれません。しかし、こうした場合の損傷はそのような観点だけで計ることはできません。針金を曲げるときを思い浮かべてみてください。1回曲げただけでは、局部的に色がやや白っぽくなるだけです。しかし、同じ箇所を何度も繰り返し、押したり戻したりしているうちに、とうとうそこで切れてしまします。

さて、実験では、設計用地震動と首都圏で想定される長周期地震動の加振を終え、その後の三の丸波の加振の途中で、梁の根元の下フランジが溶接部分で切れてしまいました。それは、現場で溶接したタイプのもので、工場で溶接したタイプは、その数倍以上の能力を示しました。現場で溶接したもののは破断状況を詳しく調べたところ、現場で組み立てるときに必要なウェブのボルト接合、現場での溶接に適したスカラップ（溶接棒が通るための蛤くらいの穴）の形状等、ものづくりの過程で要求される条件が複雑に絡み合っていました。

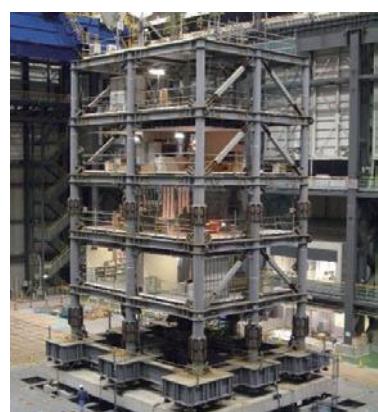
写真3 室内の安全性に関する実験

超高層建物の上層部分は特に大きく揺れます。床が前後左右に数メートル移動し続けるのです。この実験では、こうした揺れを受ける超高層建物内のオフィス、マンションについて、室内空間を再現し、オフィス機器、家具、什器における、転倒状況、移動状況、飛散状況を総合的に調べました。写真3に示す試験体は、多くの室内空間を提供できる大型の剛な骨組の下に、積層ゴムとコンクリート錘からなる長周期地震動の増幅装置を組み込んでいます。

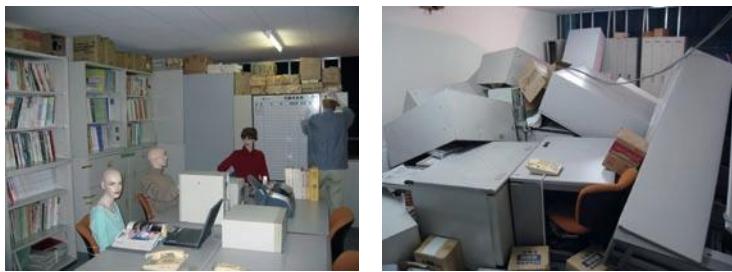
写真4 オフィス (左: 加振前, 右: 加振後)

と写真5は、被害と対策の効果の様子です。オフィスには、収納能力の高い（背の高い）書棚等があり、対策のための固定が無ければ、転倒は免れません。床の大きな揺れによって、キャスター付きの家具や器機は大きく移動します。コピー機のように200 kgにおよぶ重量物が、3m以上の揺れ幅で、3分間以上動き回り、壁に穴を開ける状況も記録されました。当然、このような揺れの中で人間は立っていることが出来ません。重量物が衝突してくるときに、そこにいる人々は伏せている状態であり、無防備に上半身で受けてしまうのです。移動式書棚などの扱いもあり、オフィスの重量物に対する対策は、専門家との相談が必要でしょう。まずは、レイアウトを考え、ものを置く場所と働く場所を適切に区分し、被害を最小限にとどめる工夫が必要です。

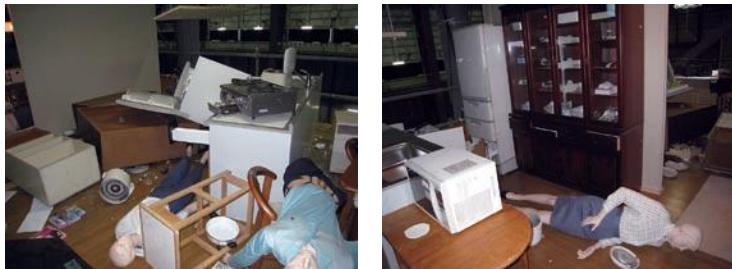
写真5 キッチン (左: 対策なし, 右: 対策あり)

マンションでも、家具や内容物の振る舞いは基本的に同じです。各家庭で、その脅威をしっかり認識する必要があります。例えば、キッチンにおいて、冷蔵庫のような重量物が転倒し、

食器・調理器具は滑落、飛散し凶器に変わります。家具は、突っ張り棒やL型アングル、粘着性耐震マットなどを用いて、適切に固定する必要があります。内容物の飛散や器具の移動は、専用の滑り止めマット、粘着性耐震マットによって防止できます。総合的な対策が、室内の状況を一変させます。
