地すべり防災分野における国際共同研究

水・土砂防災研究ユニット 主任研究員 酒井直樹

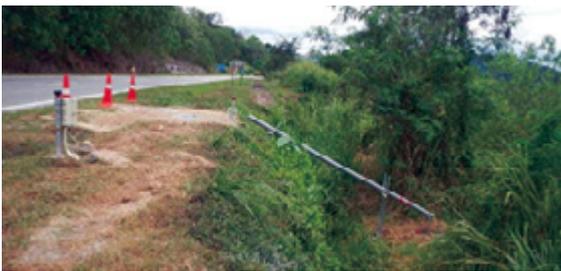
写真2 モニタリング斜面 (変位、地下水計測)

現在マレーシア政府と協力し、東西をつなぐ重要な国道沿いあるいは散在している危険箇所において、降雨時の規制手法の確立に取り組んでいます。その危険箇所の一つ(写真2)では、斜面におけるモニタリング(降雨量、変形量、水分量等を計測)を行っており、適切な時期に提供できる危険情報及びその解除の設定手法について研究を進めています。機器を設置する際には、盗難に気をつけるだけでなく、野生動物(象ほか)にも気をつける必要があるため、設置法も課題といえます。

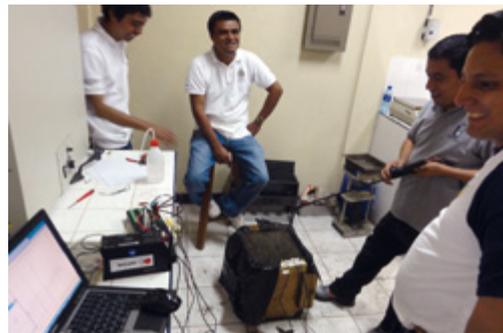
写真3 実験室での浸透試験

大学では、教員、学生含め6名程度で研究を進めていました。専門は地形地質、岩石、地盤と多岐にわたりましたが、地すべりの専門はいませんでした。行った内容としては、降雨量の観測による危険度判定手法、斜面のモニタリング手法、地盤の浸透しやすさの計測手法 (写真3)、安定解析等について行いました。特に計測機器の設置、データの解釈、現地調査法など基本的なところも含めて行っています。3年あまり同じコアメンバー (写真4) と研究を行ってきたため、個々の技術レベルが上がりました。リーダーの人材育成に対しても着実に貢献できていると考えられます。
