中越地震と豪雪がもたらした雪崩災害

雪氷防災研究部門 総括主任研究員 西村 浩一

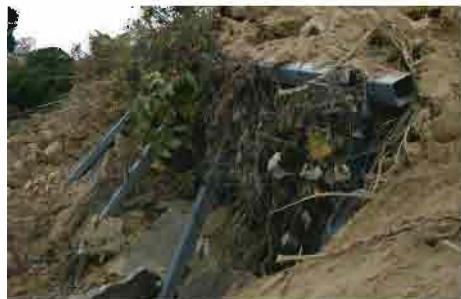
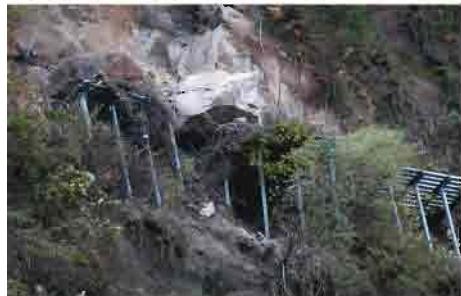
震災から約2週間後の我々の調査でも、被災地では、急崖斜面のいたるところから土砂崩れが発生し、樹木や背の低い灌木が流出して地肌が剥き出しなっていました。雪崩予防柵も破損もしくは土砂や樹木が堆積して、機能が著しく低下しているケースが多数確認されました（図1）。スノーシェットにも、梁やコンクリートにひび割れや剥離などの損傷が見られました。このように被災前に比べて雪崩の発生危険度が著しく高くなった状況をふまえ、防災科研を含む雪氷研究者で組織された「新潟県中越地震・雪氷災害調査検討委員会」は、11月14日に自治体や住民に向けて注意を喚起する緊急提言を行いました。

図1 地震による斜面崩壊で土砂や樹木（上）、巨大な岩石（下）が堆積した雪崩予防柵

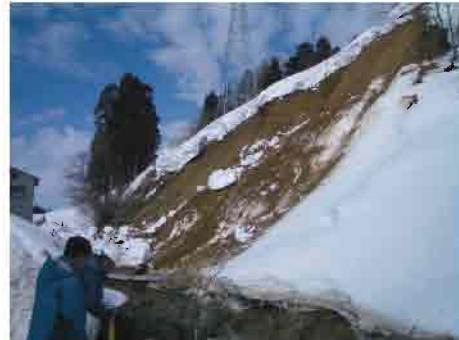
地震による斜面崩壊に19年ぶりの豪雪が加わり、新潟県中越地方では、多数の雪崩・土砂災害が発生しました（2005年4月13日現在：62件、新潟県警地域課）。1月12日に十日町と六日町を結ぶ国道で発生した土砂崩れは、現地調査の結果から、降り積もった多量の雪が地震で不安定になった斜面と樹木に直接作用して、発生に至ったことがわかりました。2月初めには、魚沼市（旧堀之内町）や長岡市内で相次いで雪崩が発生し、各地で道路が通行止めとなりました。気温の上昇と降雨により融雪が進行した2月17日には魚沼市（旧守門村）の県道沿いで、また翌日の18日には、高柳町の県道で雪崩が続発し、2名の方が亡くなる痛ましい事故も発生しています。平成以降、新潟県内で雪崩による死者が出たのは90年度の1人、96年度の2人に続き3度目となります。3月19日早朝には、小千谷市で高さ約30mの崖から発生した雪崩が川をせき止め、あふれた水で民家が床上まで浸水する災害もありました（図2）。

図2 小千谷市西吉谷の雪崩発生現場

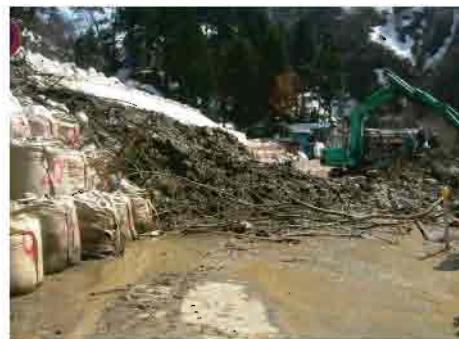
4月に入ると、今度は融雪水や降雨が地震で不安定になった斜面に浸透して、雪と土砂が混在して崩落する災害が次々と発生しました。図3は4月8日早朝に長岡市濁沢町で発生した土砂崩れの様子です。70mの高さの斜面から雪や水を含んだ土砂が流れ下り、長時間にわたって県道が通行止めとなりました（図3）。マスコミは相次いで発生したこの崩壊を、地震と豪雪という「複合災害」がもたらした「土砂雪崩」と名づけ、連日大きく取り上げました。

図3 長岡市濁沢町で発生した土砂崩れ
